PROPUESTA DE MANEJO DE LA COBERTURA ARBÓREA EN LA ZONA NUEVE DE LA CIUDAD
DE GUATEMALA
SISTEMATIZACIÓN DE PRÁCTICA PROFESIONAL

ANNA SOPHIA MONROY JARAMILLO
CARNET 10450-13

GUATEMALA DE LA ASUNCIÓN, AGOSTO DE 2018
CAMPUS CENTRAL

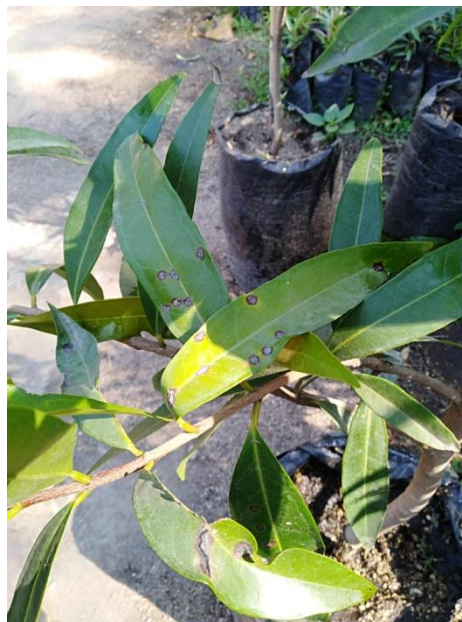
Mediante los parámetros cualitativos evaluados, se observó en los diferentes tramos viales que componen la zona nueve de la ciudad que el arbolado urbano no presenta problemas fitosanitarios relevantes, sin embargo algunas especies presentaron signos de enfermedades asociados con hongos. (Figura 7). Como es el caso de la especie *Syzygium jambos* L. con un total de 13 árboles enfermos, presentando el 80% de sus hojas con presencia de hongos y la especie *Michelia champaca* L. con un total de 4 árboles enfermos, presentando el 50% de las hojas y ramas con presencia de hongos.

Figura 7. Especie *Syzygium jambos* L. con presencia de hongos en hojas.

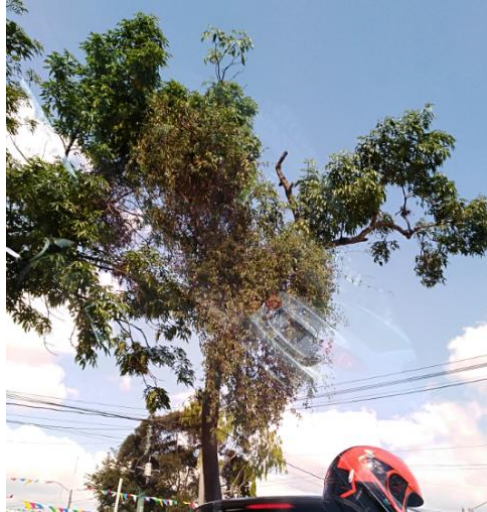
También se encontraron especies con problemas parasitarios, (Figura 8) como en el caso de las especies *Fraxinus uhdei* y *Tabebuia rosea* B. que se encontraban con presencia de plantas parasitarias, dejando el seco 50% del árbol, incluyendo tronco y hojas.

Figura 8. Árbol con presencia de planta parasitaria en la zona nueve de la ciudad de Guatemala.

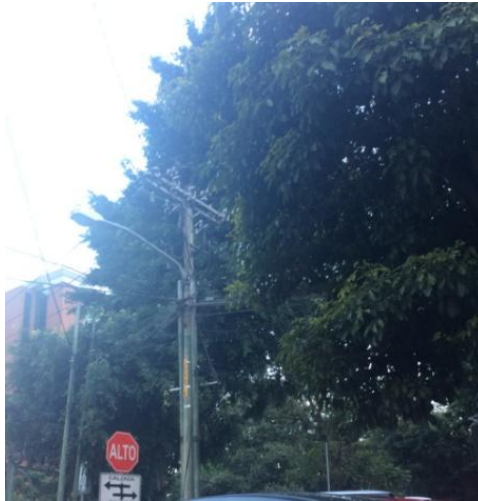
Como se observa en la Figura 15, el 62% de los árboles censados en zona nueve presentan interferencia a igual altura con el cableado eléctrico lo cual provoca que las ramas y hojas causen daños al cableado del alumbrado público. Por tal motivo la alcaldía auxiliar de zona nueve ha optado por realizar podas masivas en ramas en el arbolado evitando que se desarrollen de la mejor manera.

Figura 16. Árbol con intersección de cables a igual altura en 6ª calle zona nueve ciudad de Guatemala.

Según la alcaldía en zona nueve, cuando hay vientos fuertes, las ramas golpean en los cables generando cortes de luz y daños en los postes del cableado y cuando esto sucede se tienen más gastos en mantenimiento y reparaciones de los mismos. Se observaron varias calles y avenidas en donde los cables hacen interferencia con árboles de 3 o 4 metros de altura.

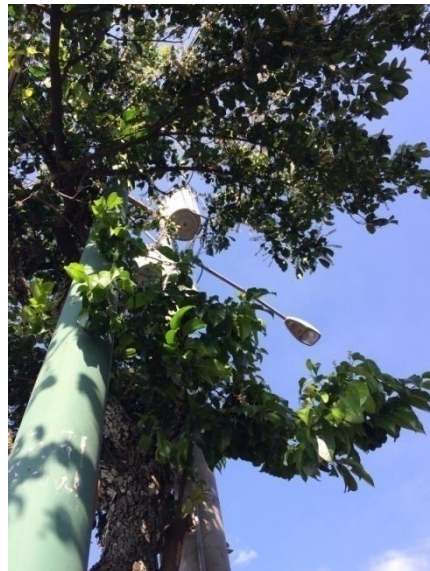
Figura 18. Árbol por debajo de la luminaria pública en zona nueve de la ciudad de Guatemala.

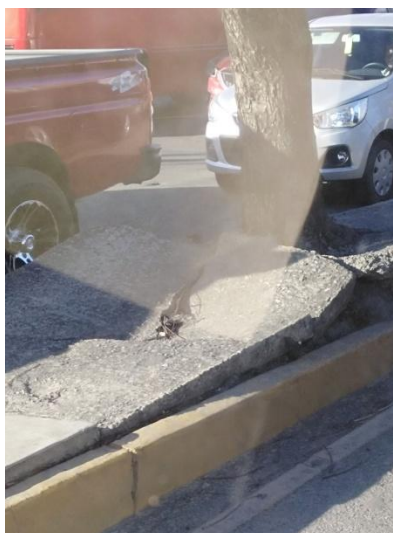
Muchas especies al no tener un espacio para la siembra adecuado para su crecimiento, pueden llegar a tener raíces expuestas y dañar la infraestructura y suelo. En cuanto a esto se evaluaron en tres niveles el daño ocasionado por raíces en banquetas y camellones centrales, estos son: no hay daño, levemente dañado y severamente dañado (esto representa una mala selección del espécimen no apto para estos lugares).

Figura 19. Árbol presentando daños severos en la infraestructura pública en zona nueve de la ciudad de Guatemala.

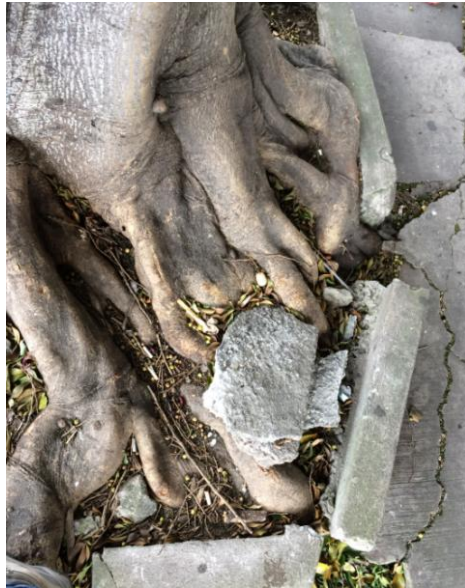
Figura 25. Raíces del *Ficus benjamina* provocando levantamiento de pavimento de banqueta en la 3ª calle de la zona nueve.
