"Centro de restauración y conservación del patrimonio mueble de la ciudad de Quetzaltenango"

PROYECTO DE GRADO

ADRIÁN ALBERTO MEZA MATUL
CARNET 10027-12

GUATEMALA DE LA ASUNCIÓN, MAYO DE 2017
CAMPUS CENTRAL

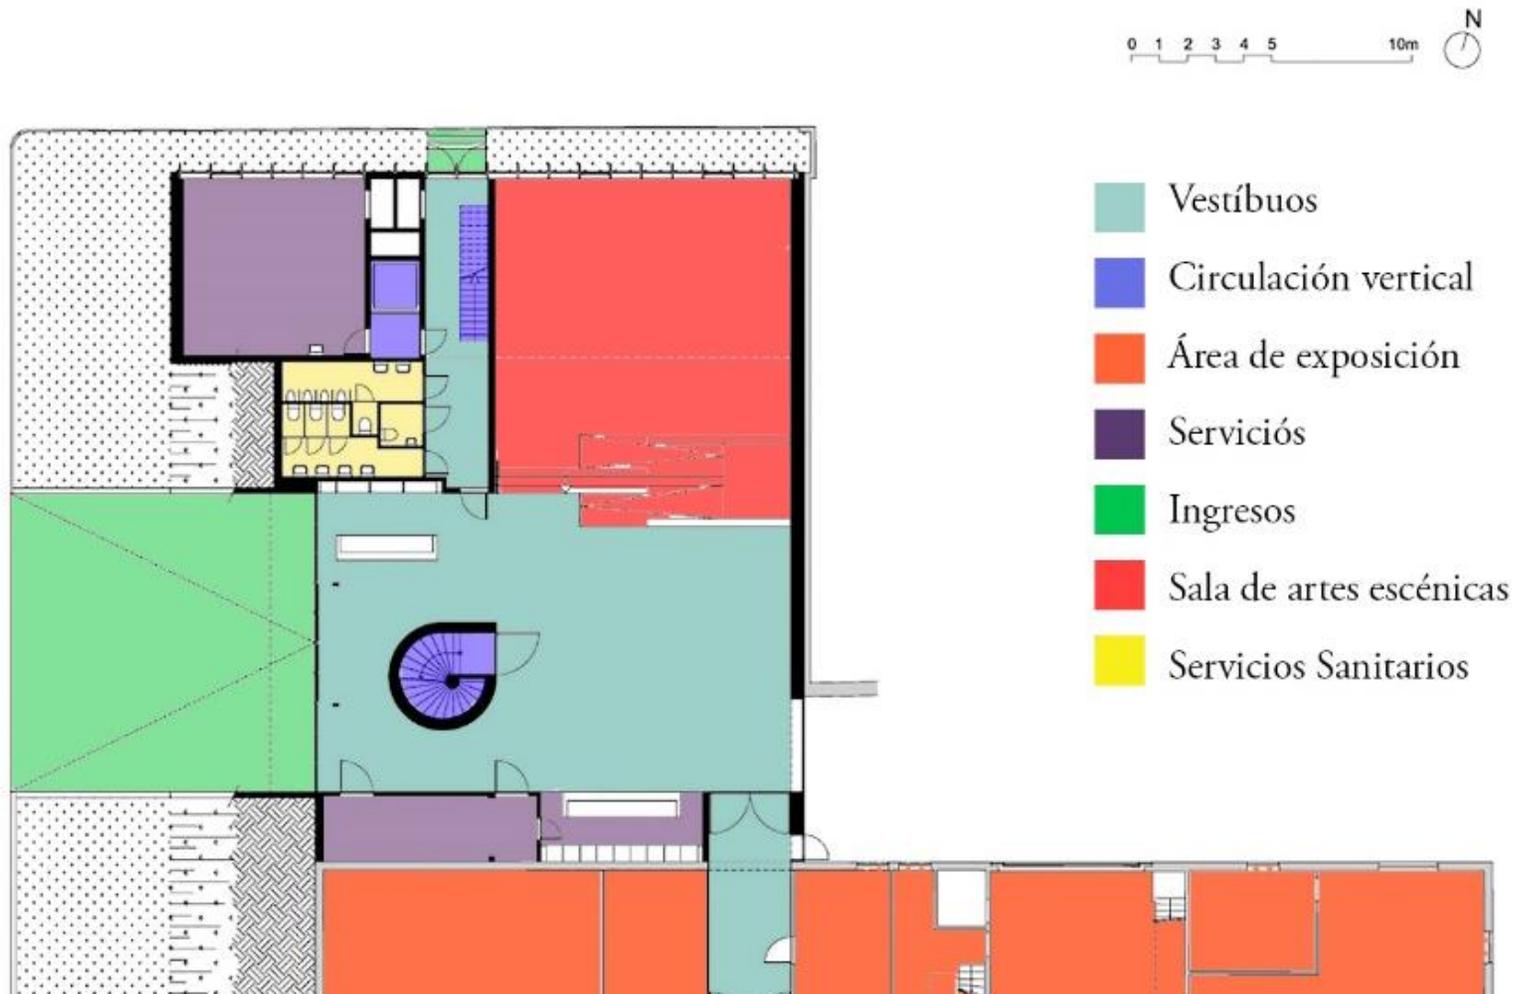
Ilustración 33 análisis planta baja, centro cultural Anndenne fuente: elaboración propia

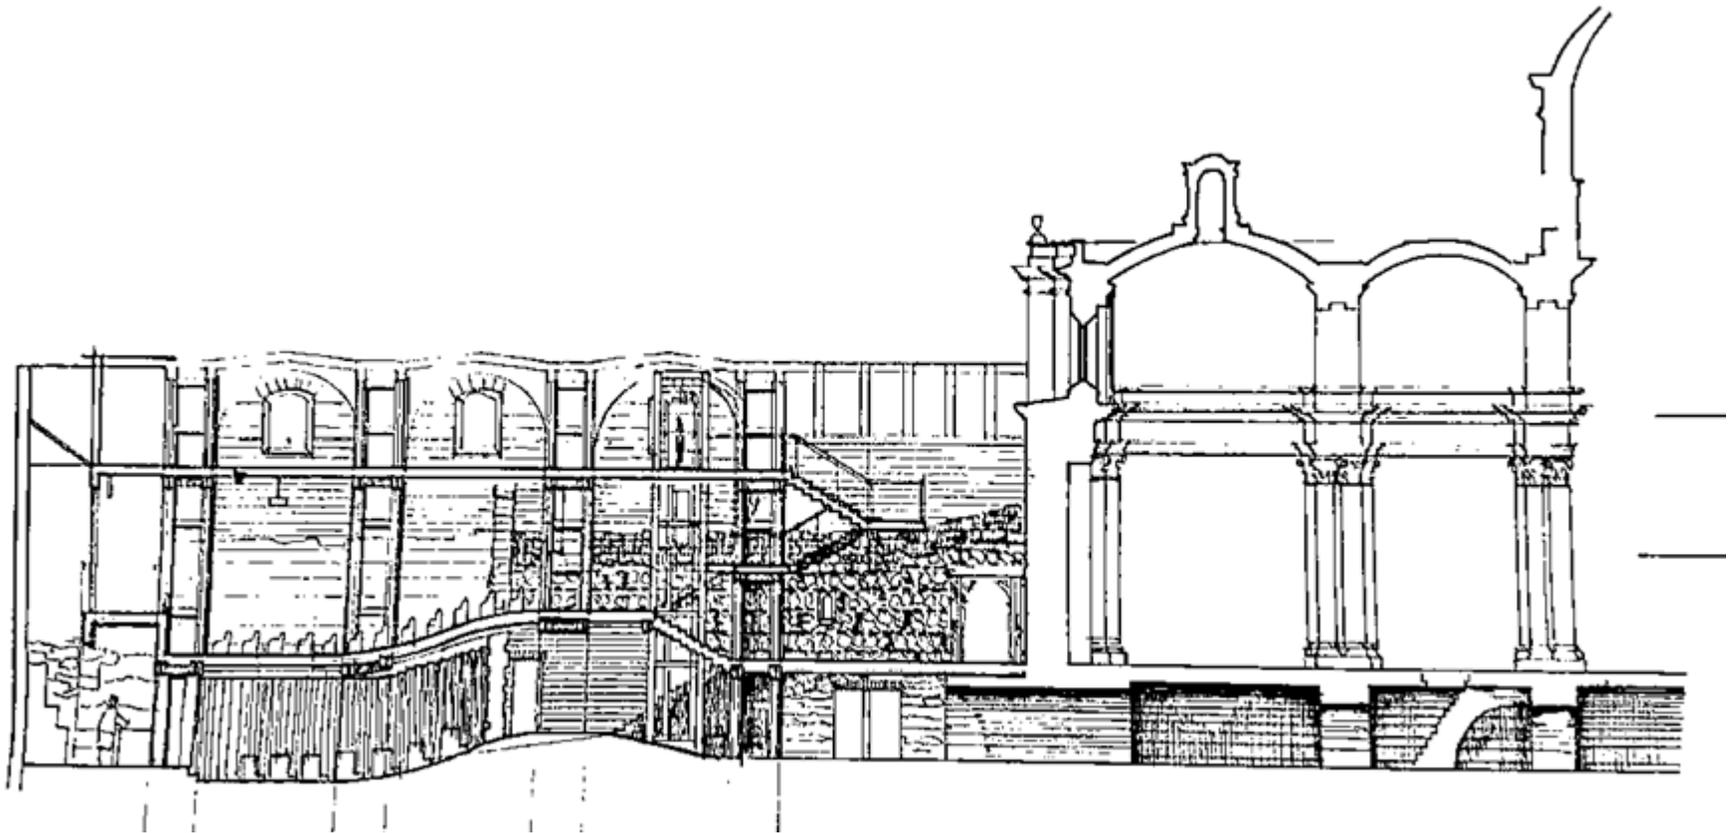
Ilustración 47 Detalle en sección del convento de La Merced, 2011 fuente: Guillermo Aguirre

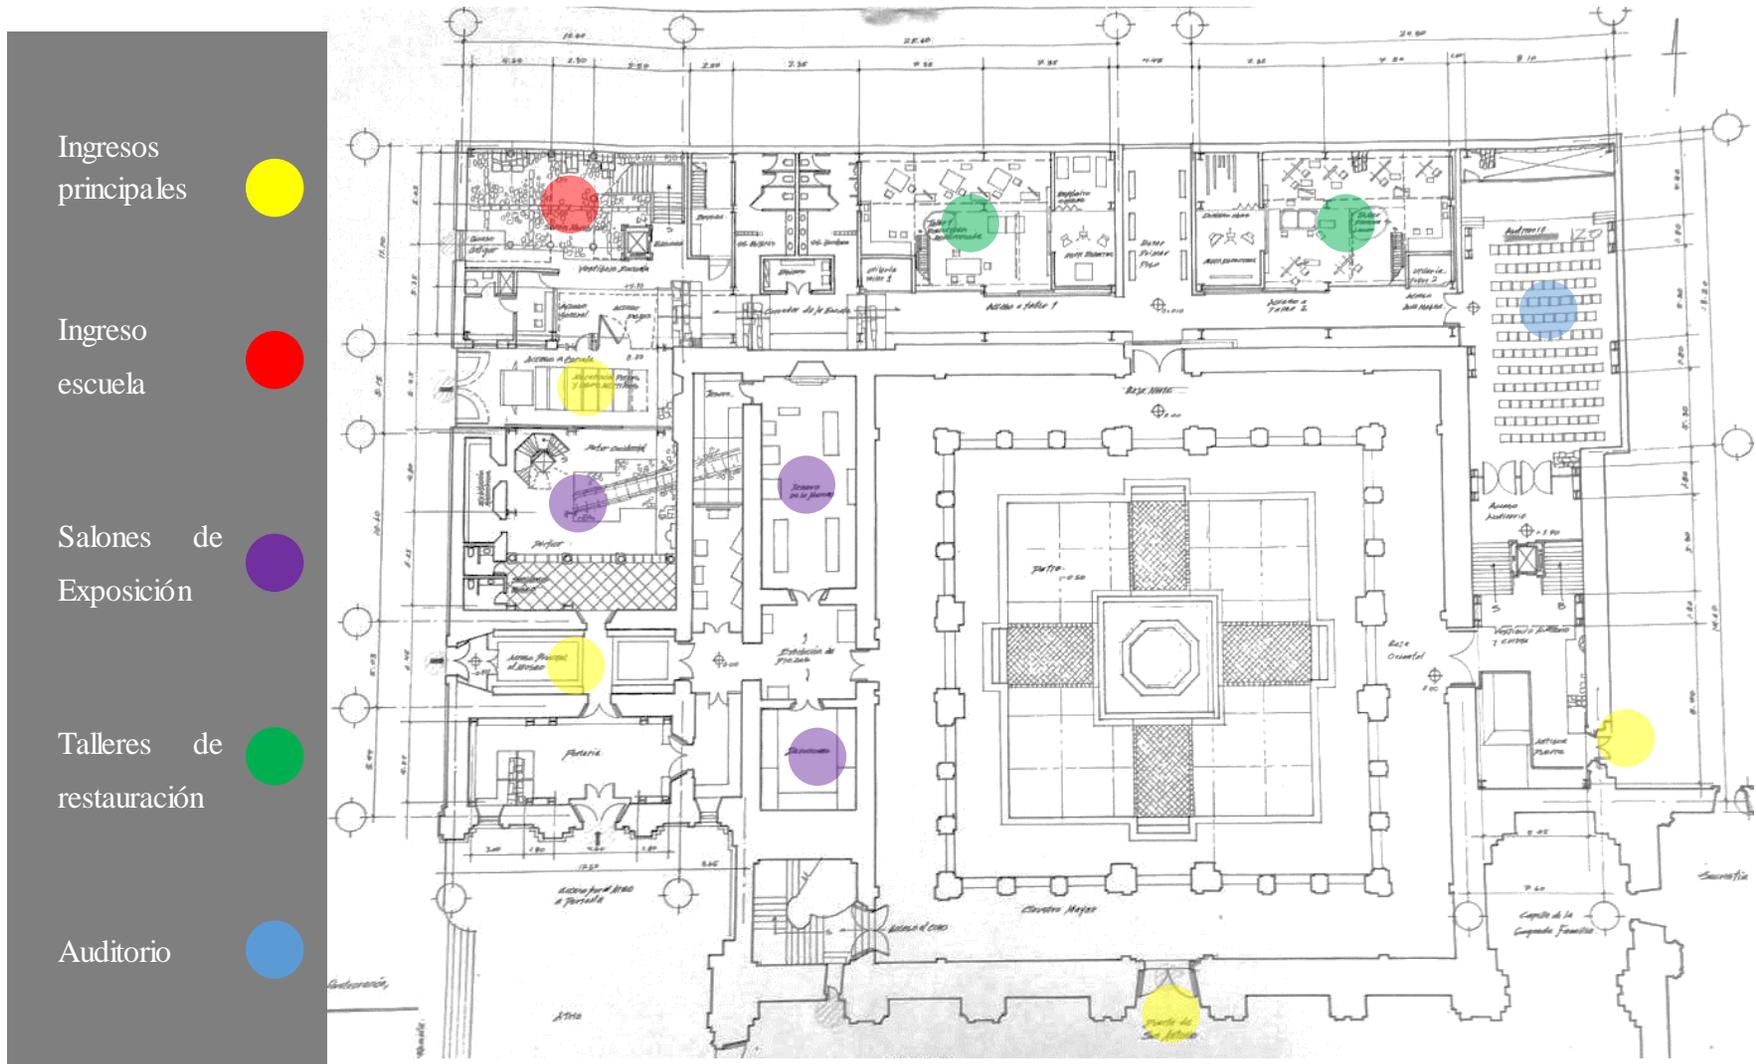
Ilustración 48 Planta baja, anteproyecto centro de restauración de bienes culturales religiosos. Fuente: Arq. Guillermo Aguirre

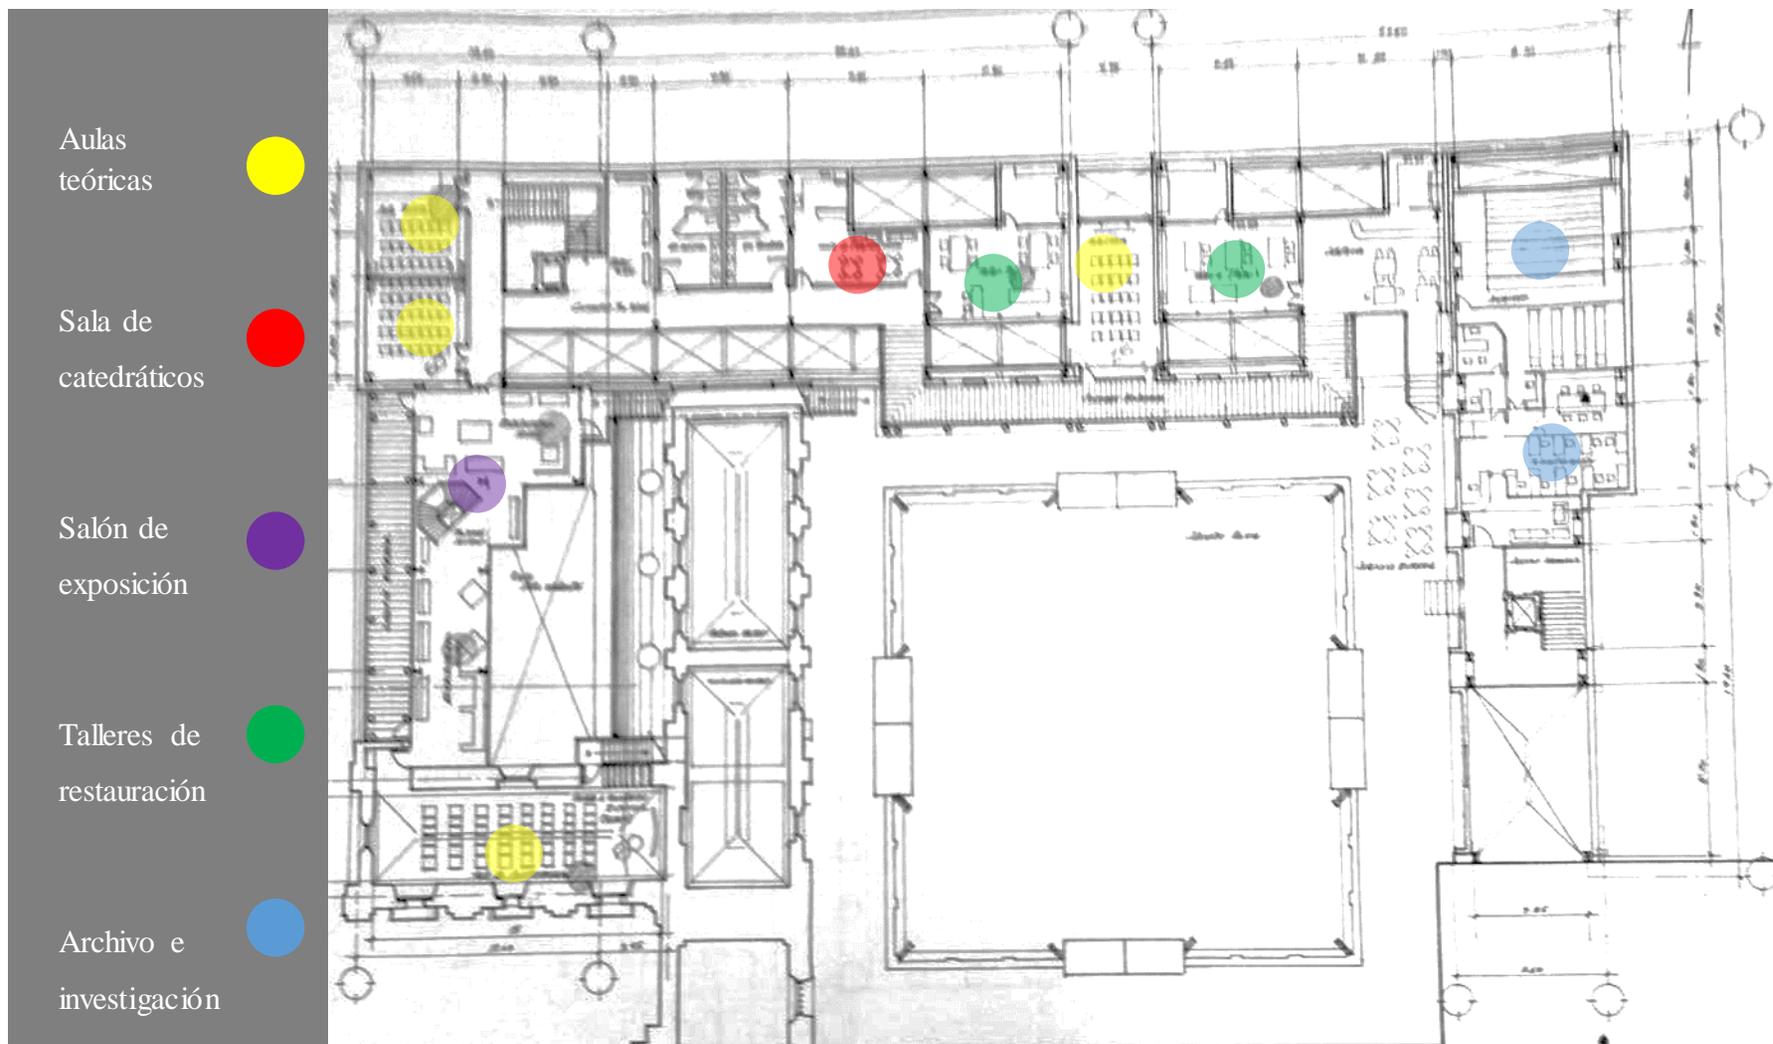
Ilustración 50 Planta tercer nivel, anteproyecto centro de restauración de bienes culturales religiosos. Fuente: Arq. Guillermo Aguirre

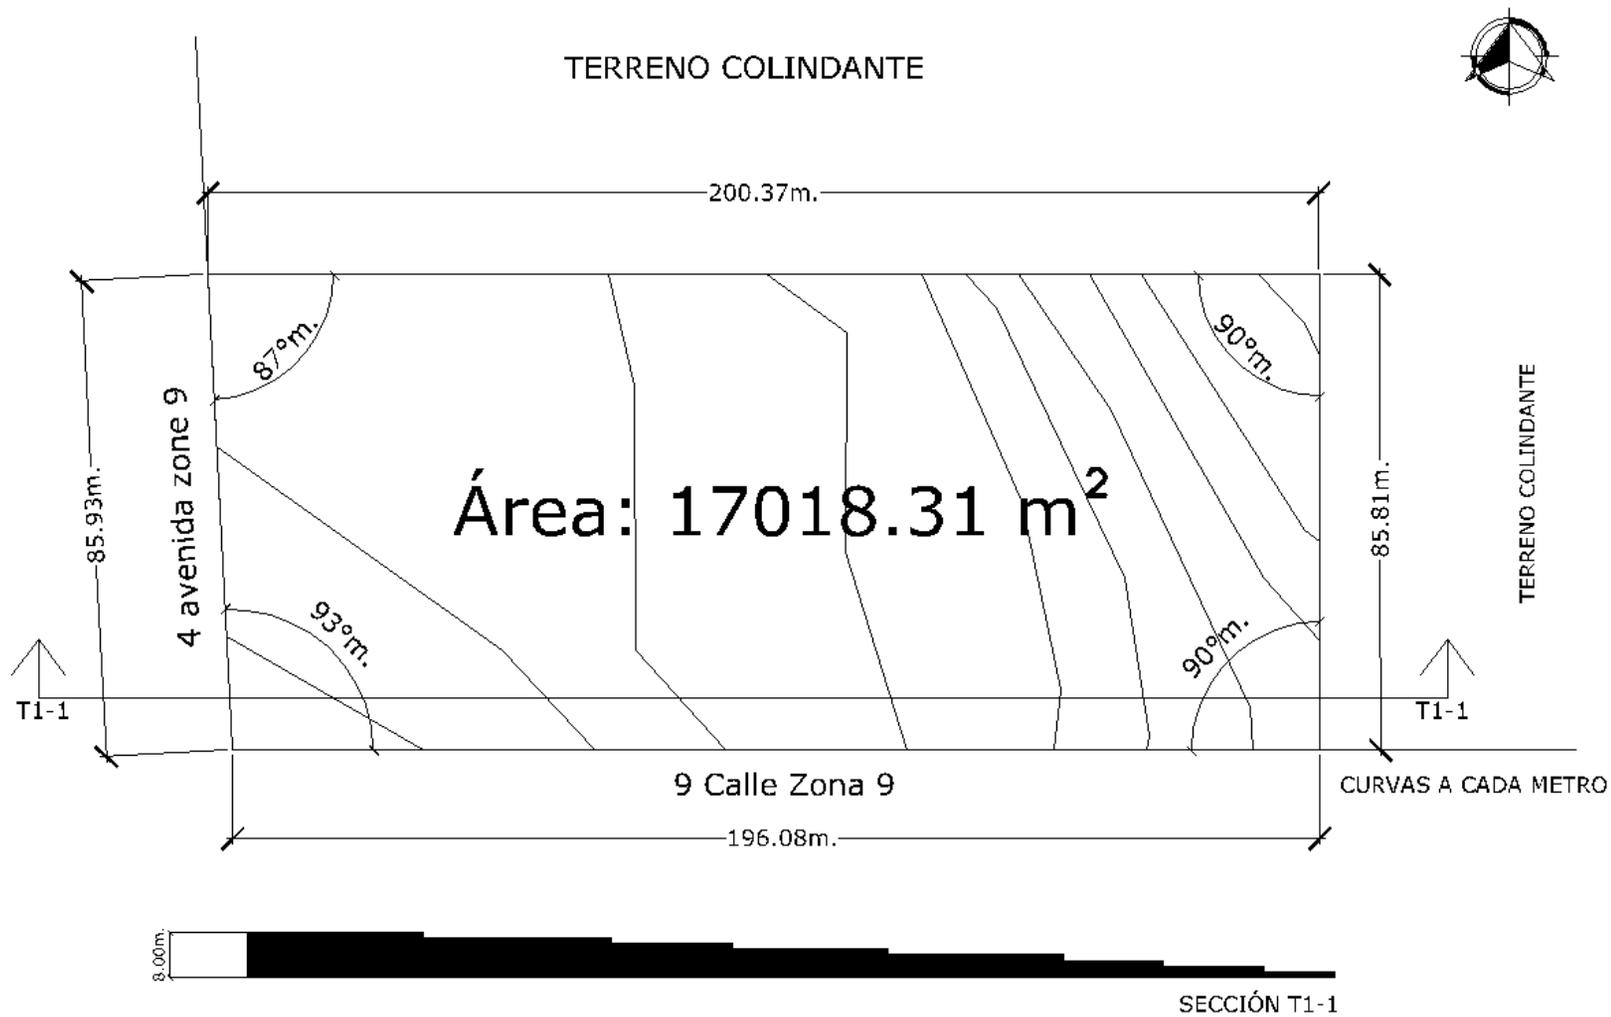
Ilustración 68 Dimensiones del terreno propuesto en Quetzaltenango. Fuente: Elaboración propia

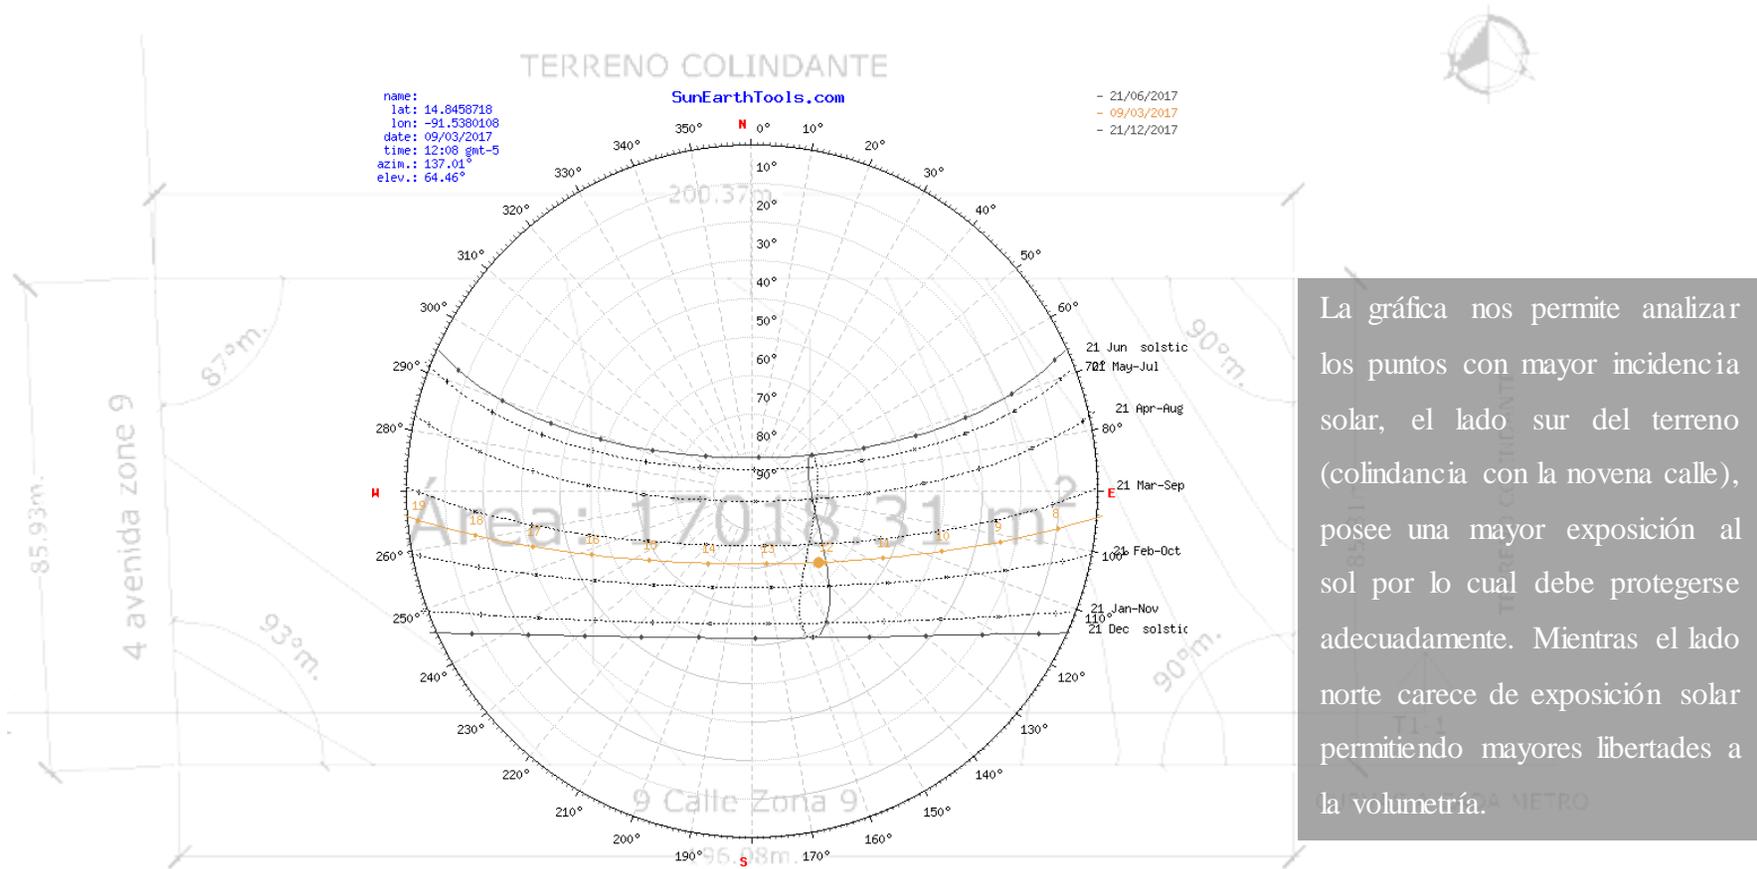
Ilustración 69 Análisis de soleamiento sobre el terreno en Quetzaltenango, fuente: elaboración propia

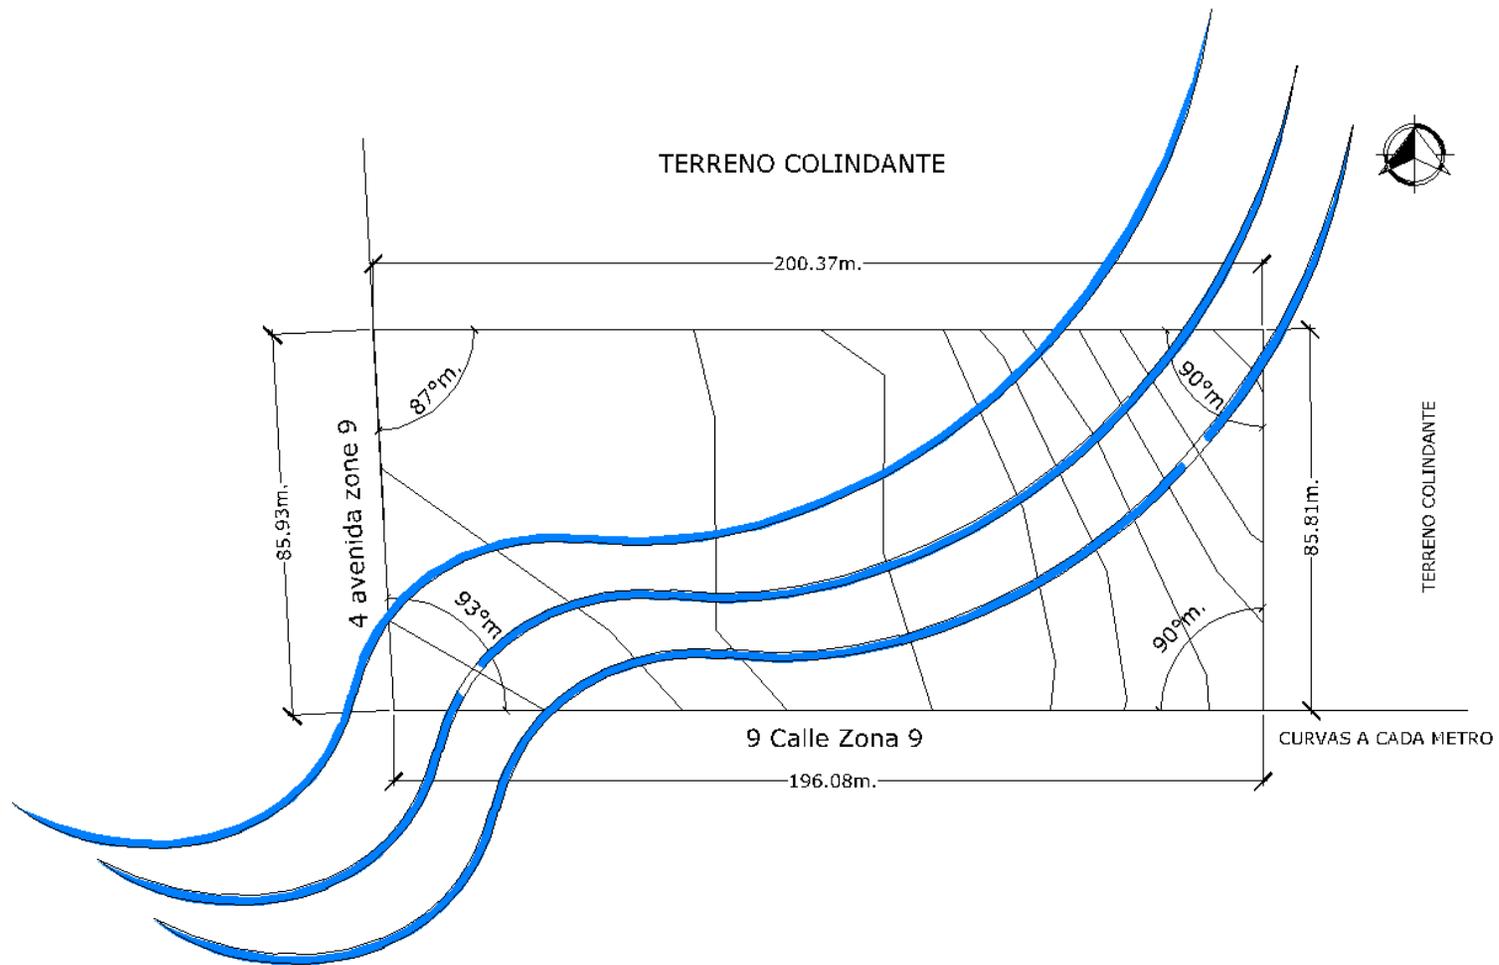
Ilustración 70 Análisis de vientos sobre el terreno en Quetzaltenango, fuente: elaboración propia

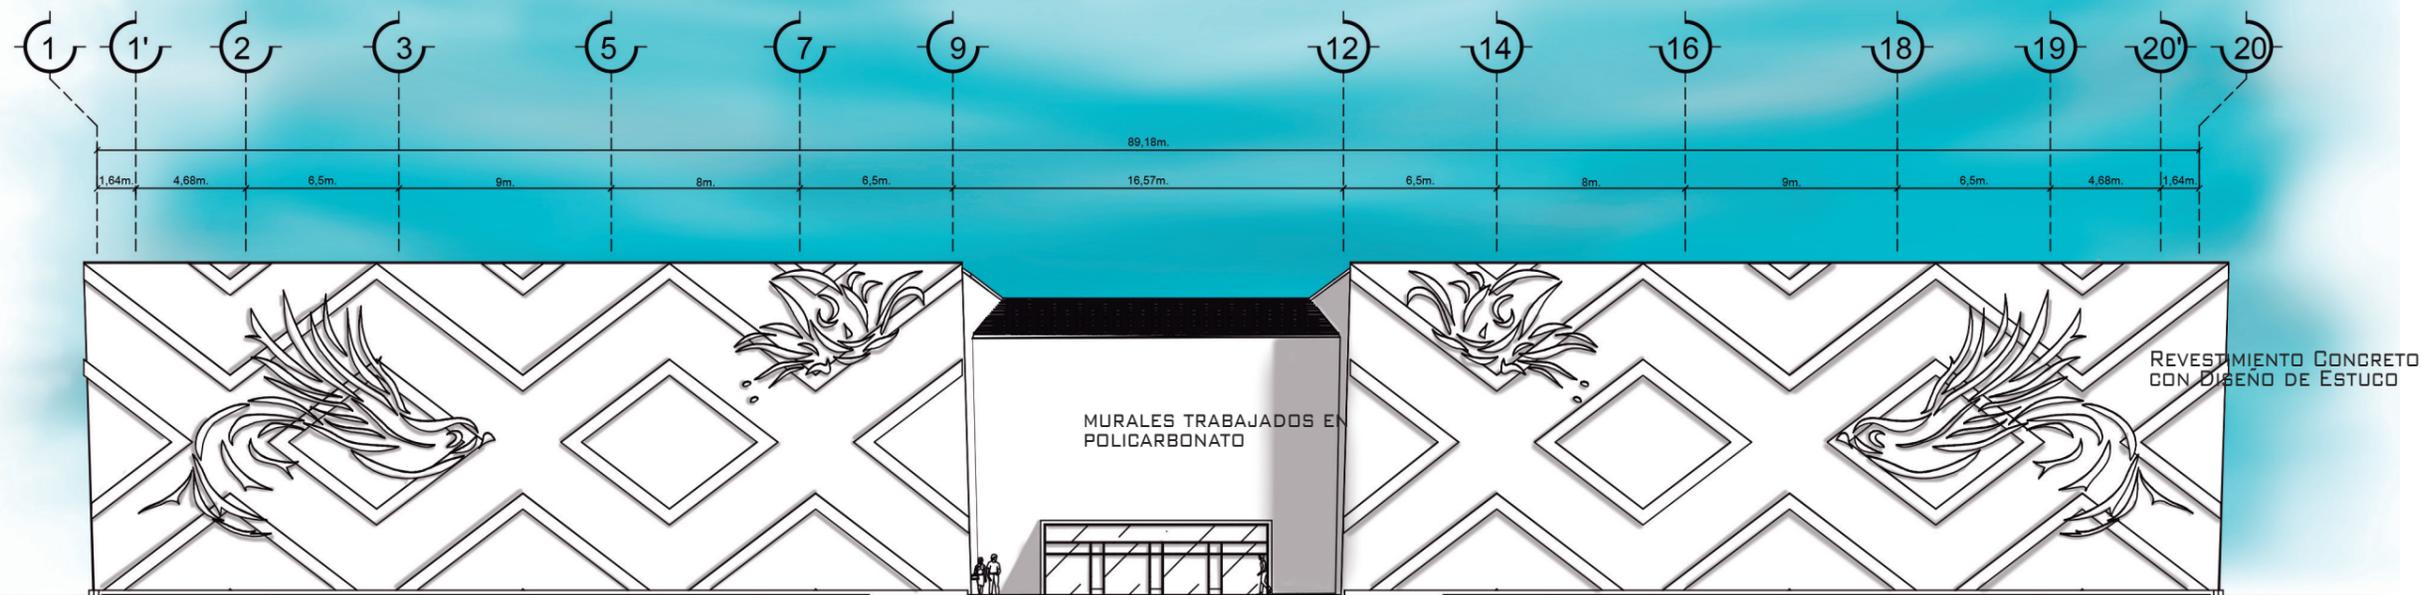
ELEVACIÓN FRONTAL CENTRO DE RESTAURACIÓN

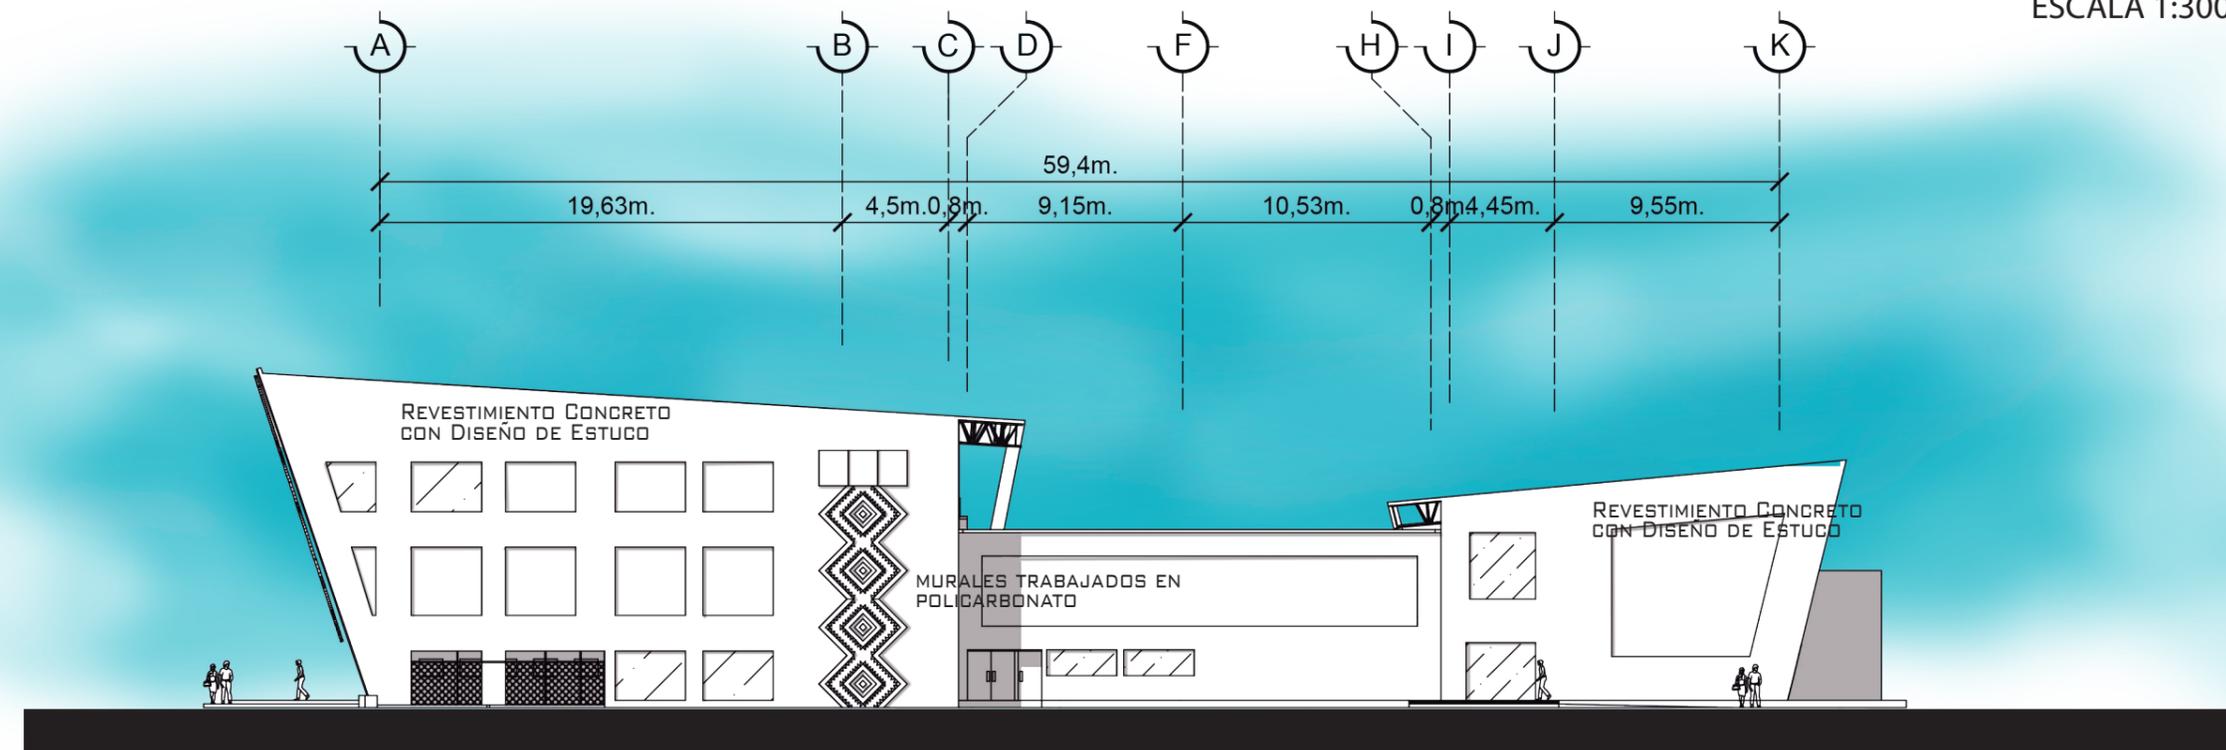
ELEVACIÓN OESTE CENTRO DE RESTAURACIÓN

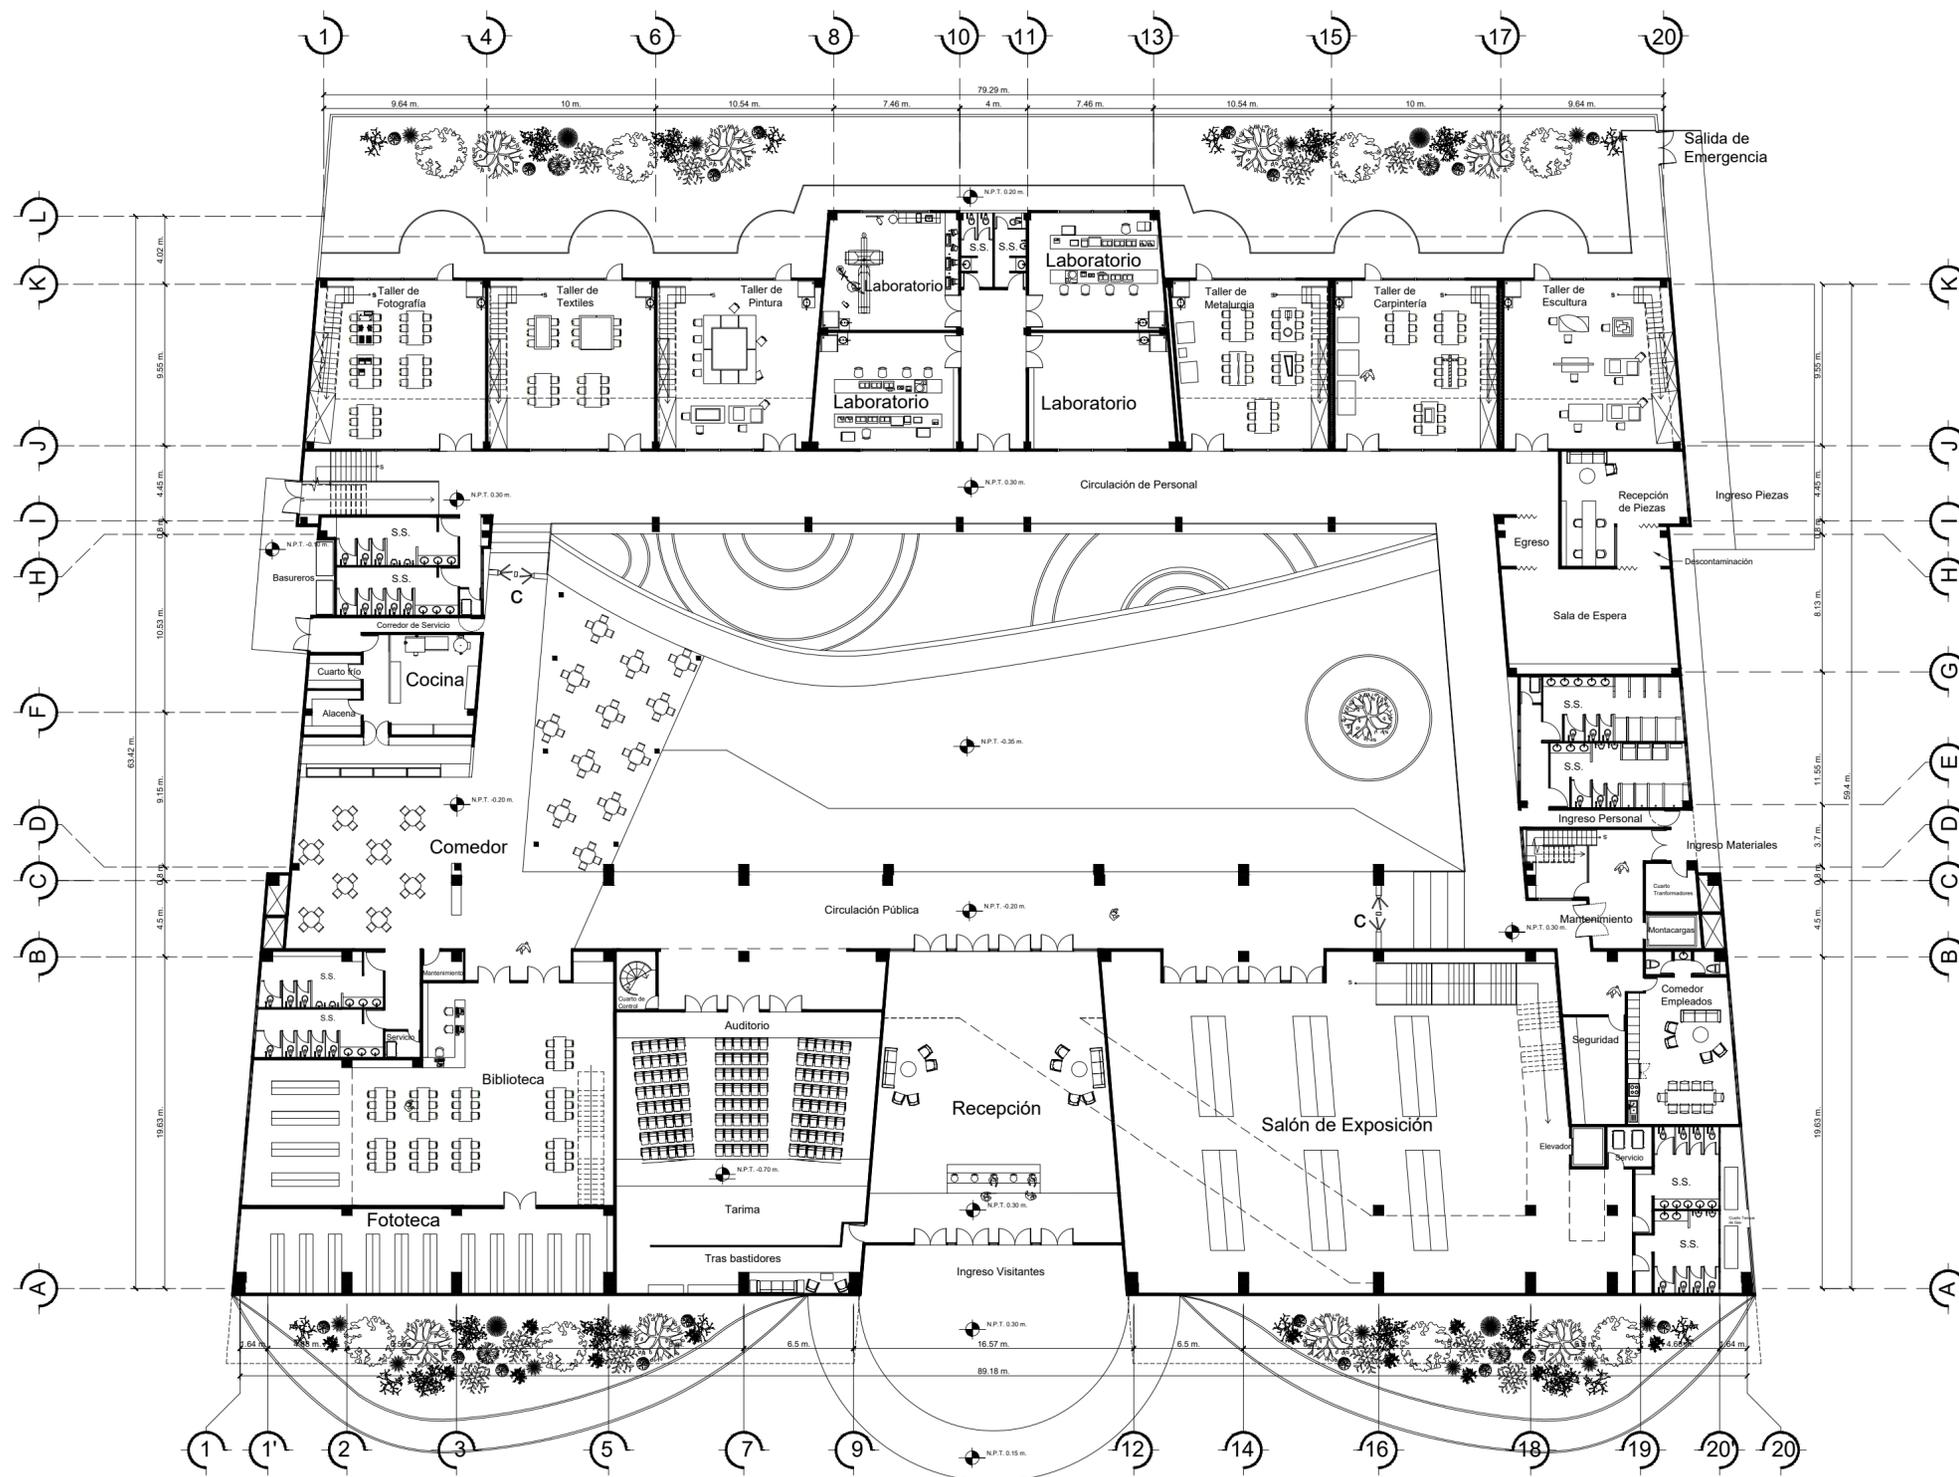
PLANTA ARQUITECTURA PRIMER NIVEL

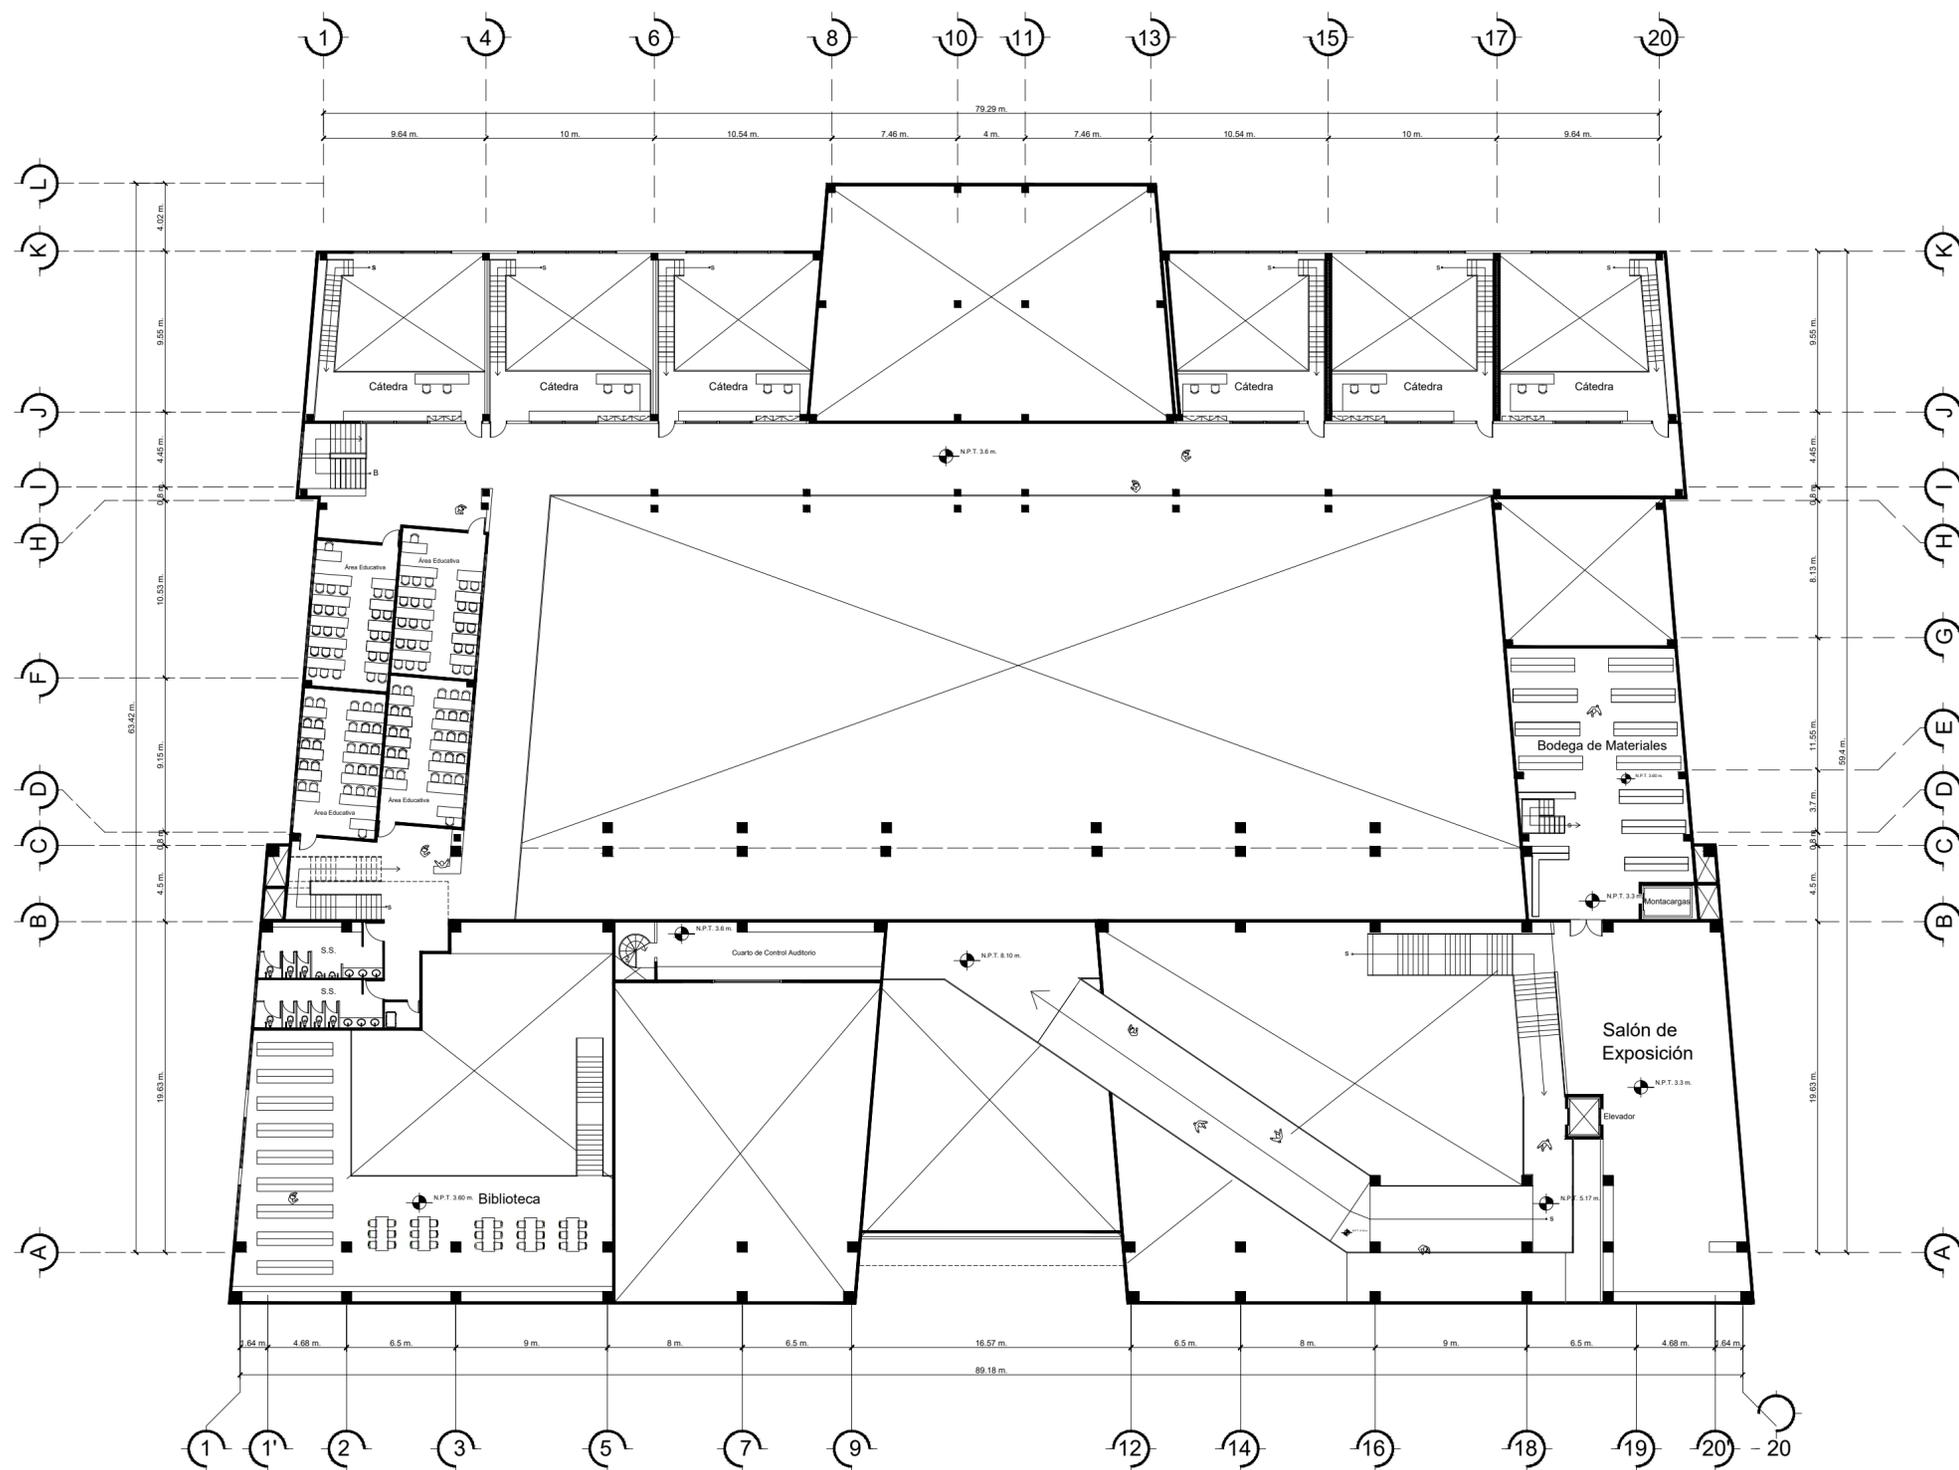
PLANTA ARQUITECTURA SEGUNDO NIVEL

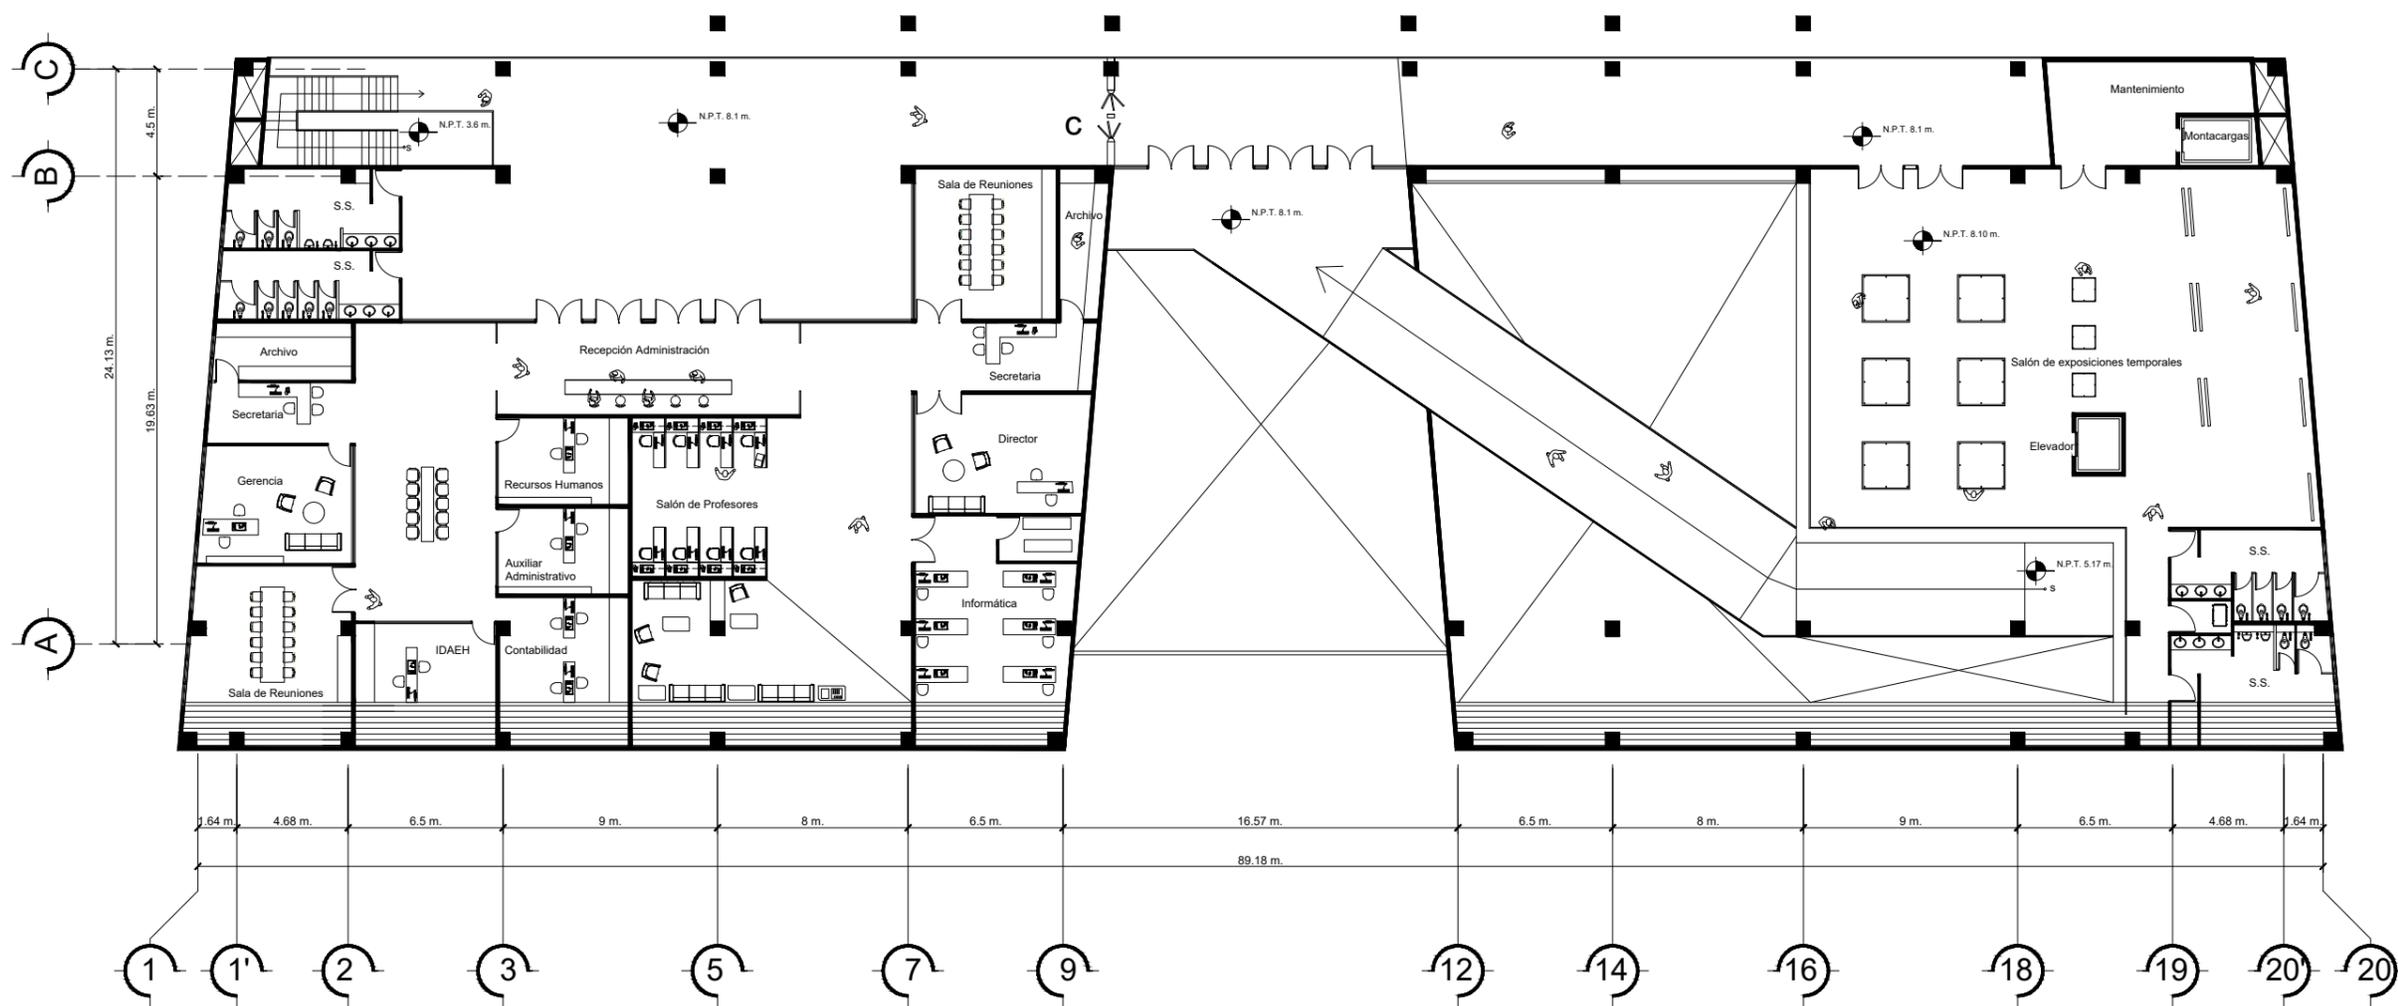
PLANTA ARQUITECTURA TERCER NIVEL
