"Centro de restauración y conservación del patrimonio mueble de la ciudad de Quetzaltenango"

PROYECTO DE GRADO

ADRIÁN ALBERTO MEZA MATUL
CARNET 10027-12

GUATEMALA DE LA ASUNCIÓN, MAYO DE 2017
CAMPUS CENTRAL

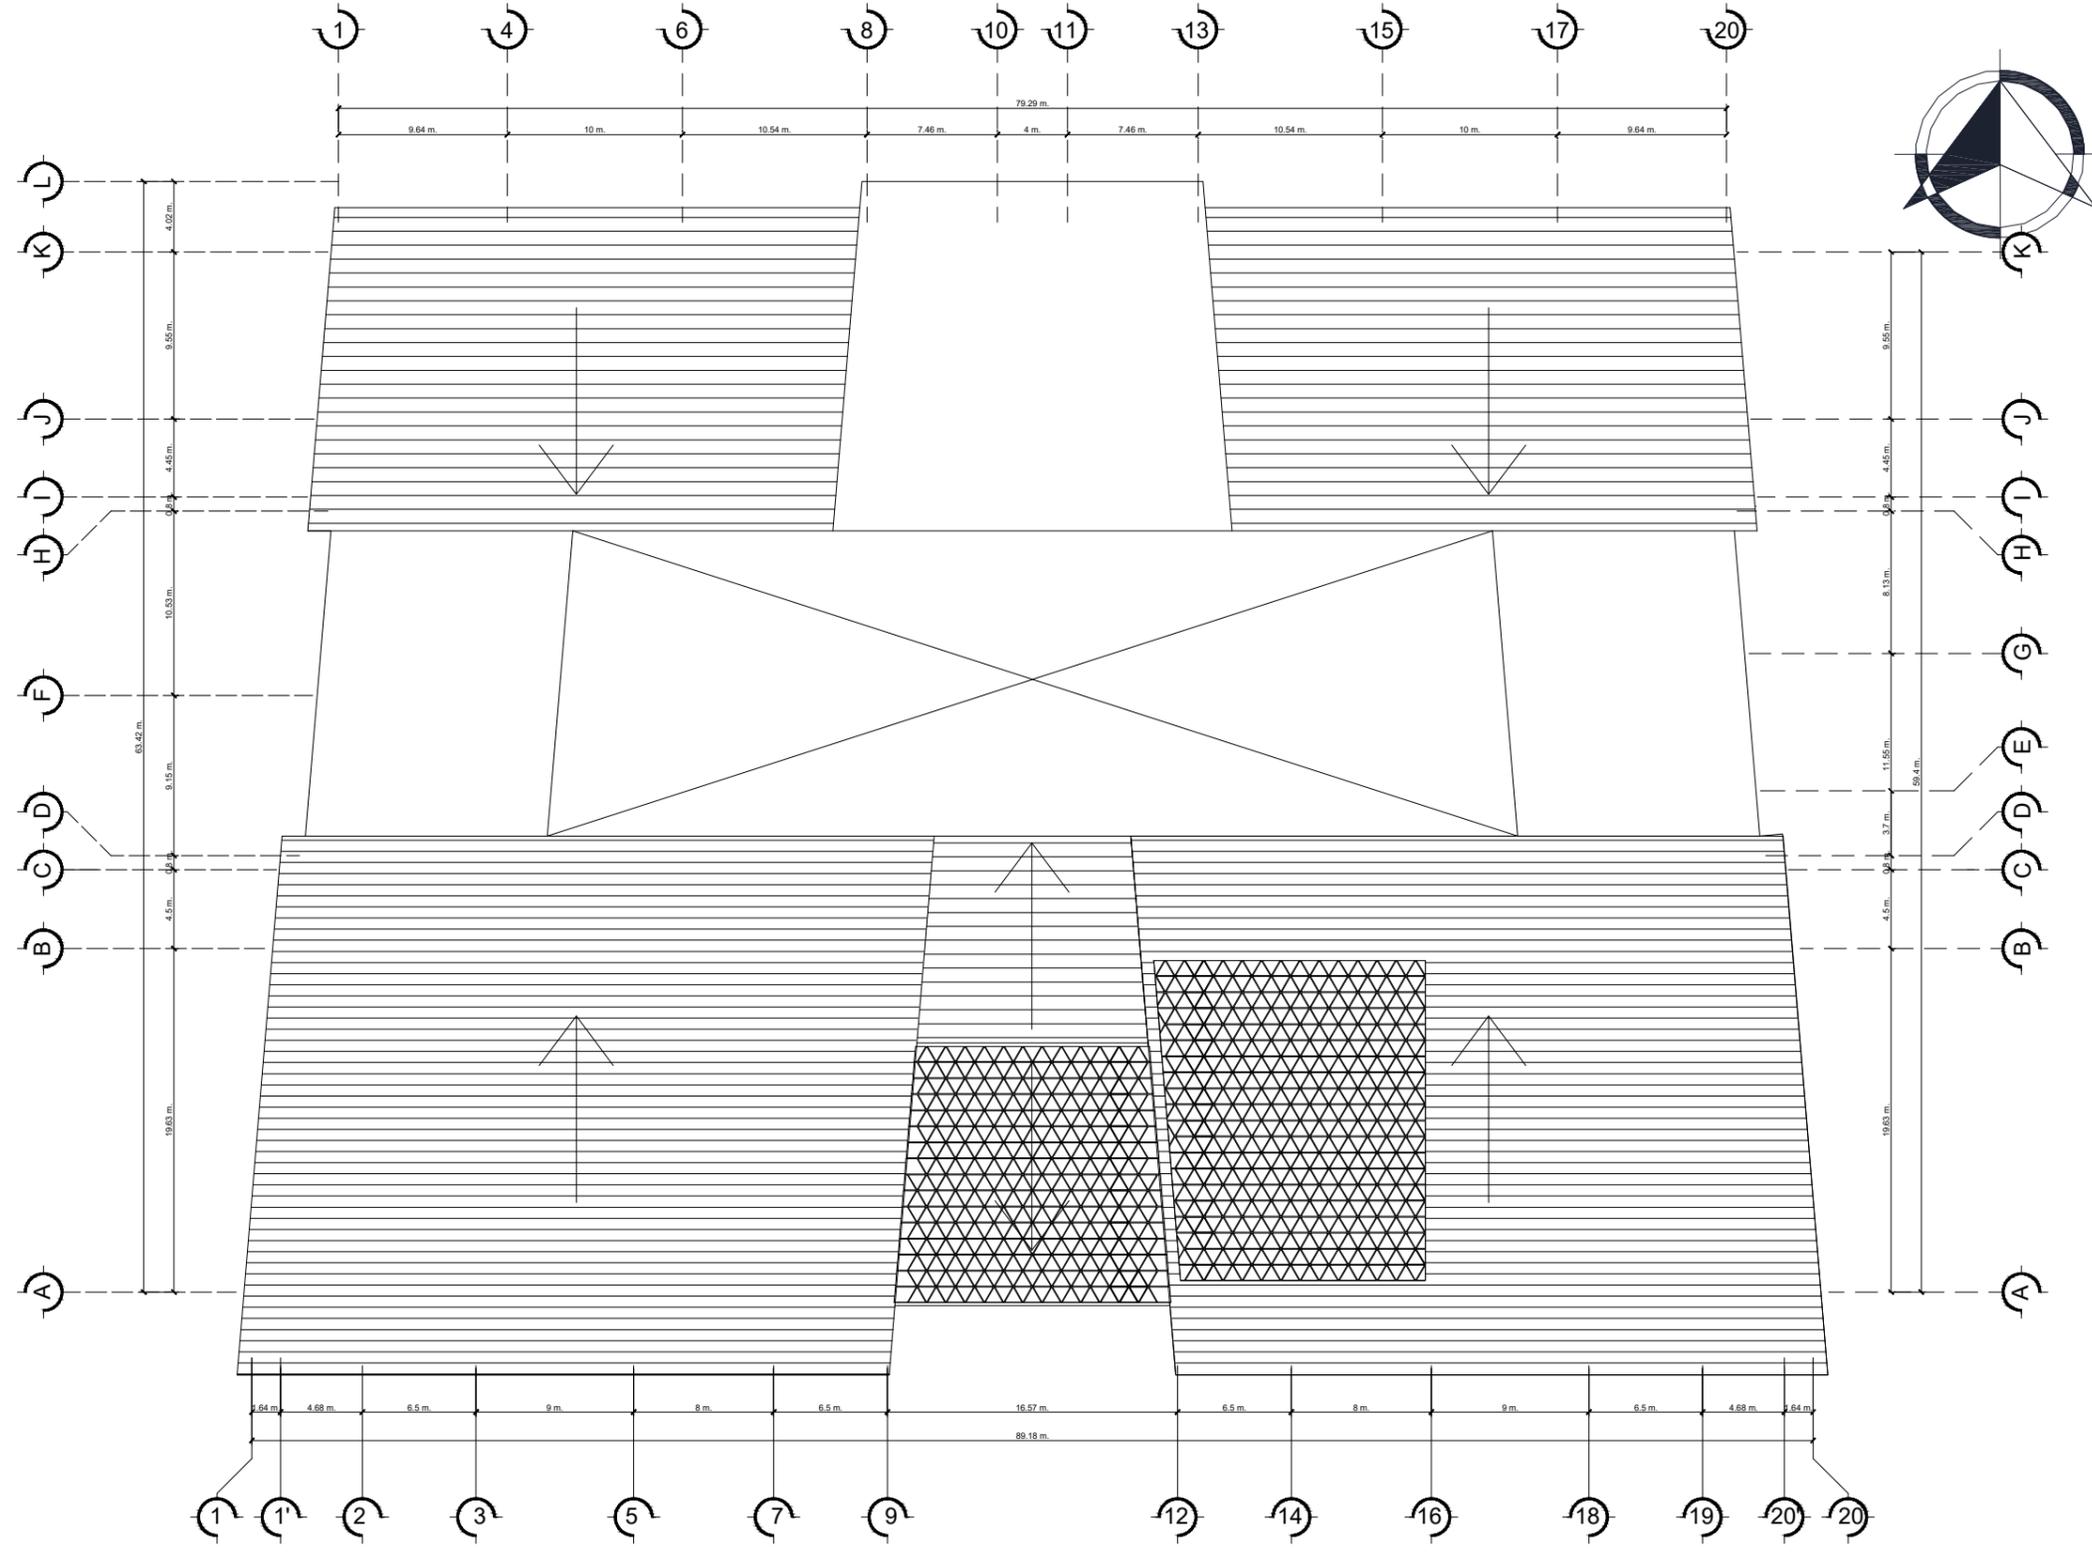
PLANTA ARQUITECTURA DE TECHOS

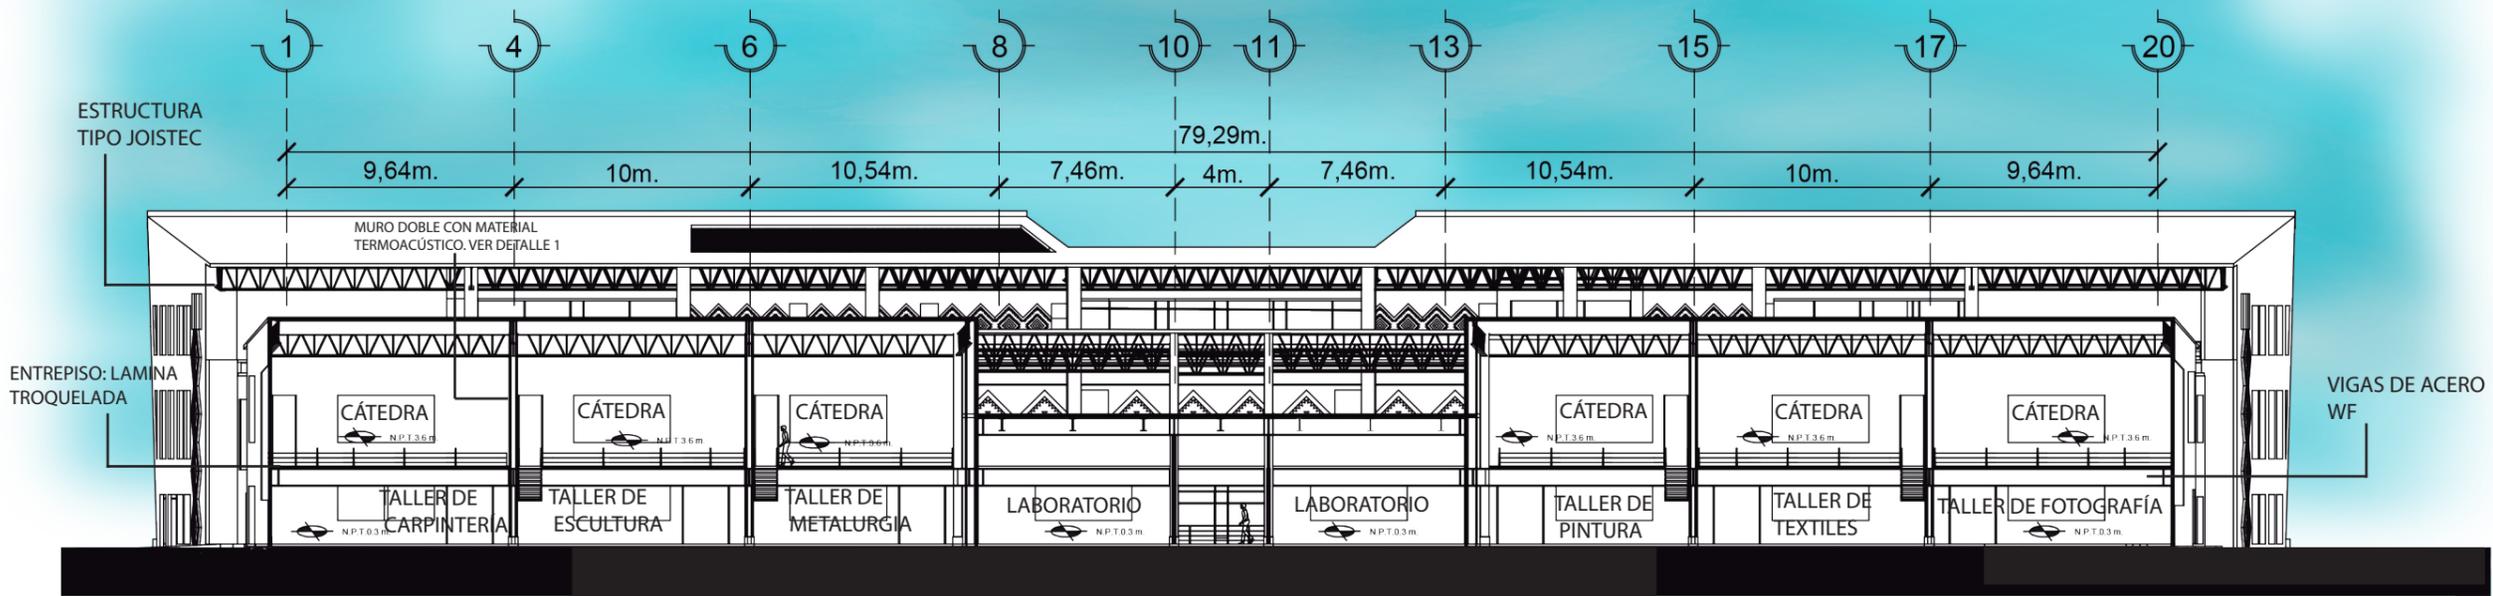
SECCIÓN 1-1 CENTRO DE RESTAURACIÓN

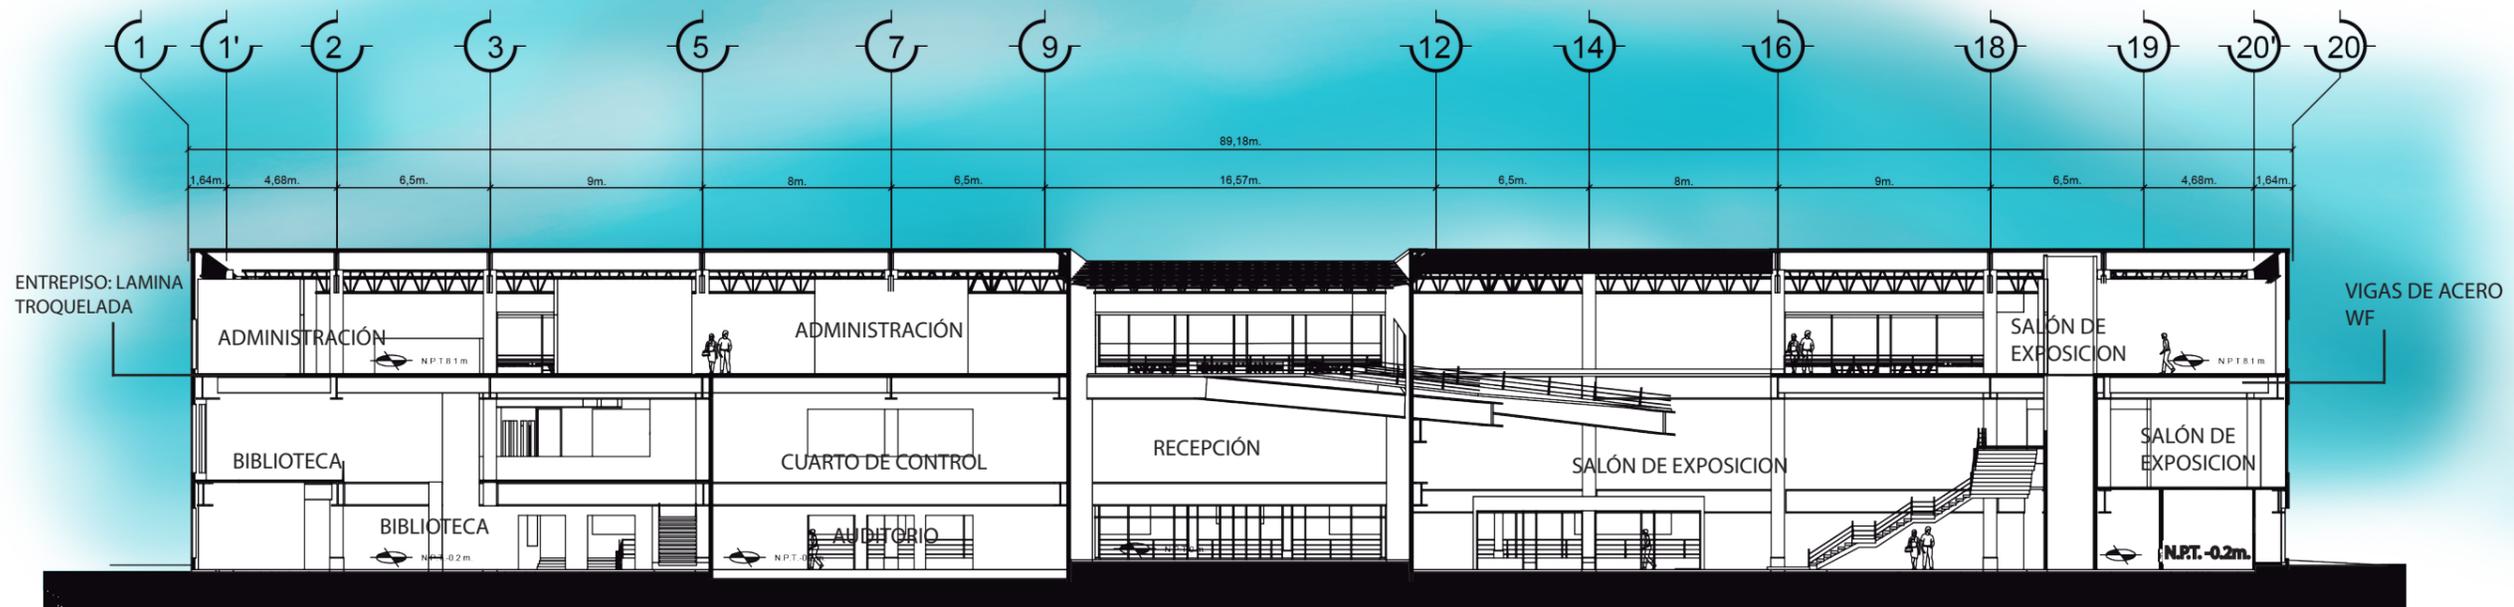
SECCIÓN 2-2 CENTRO DE RESTAURACIÓN

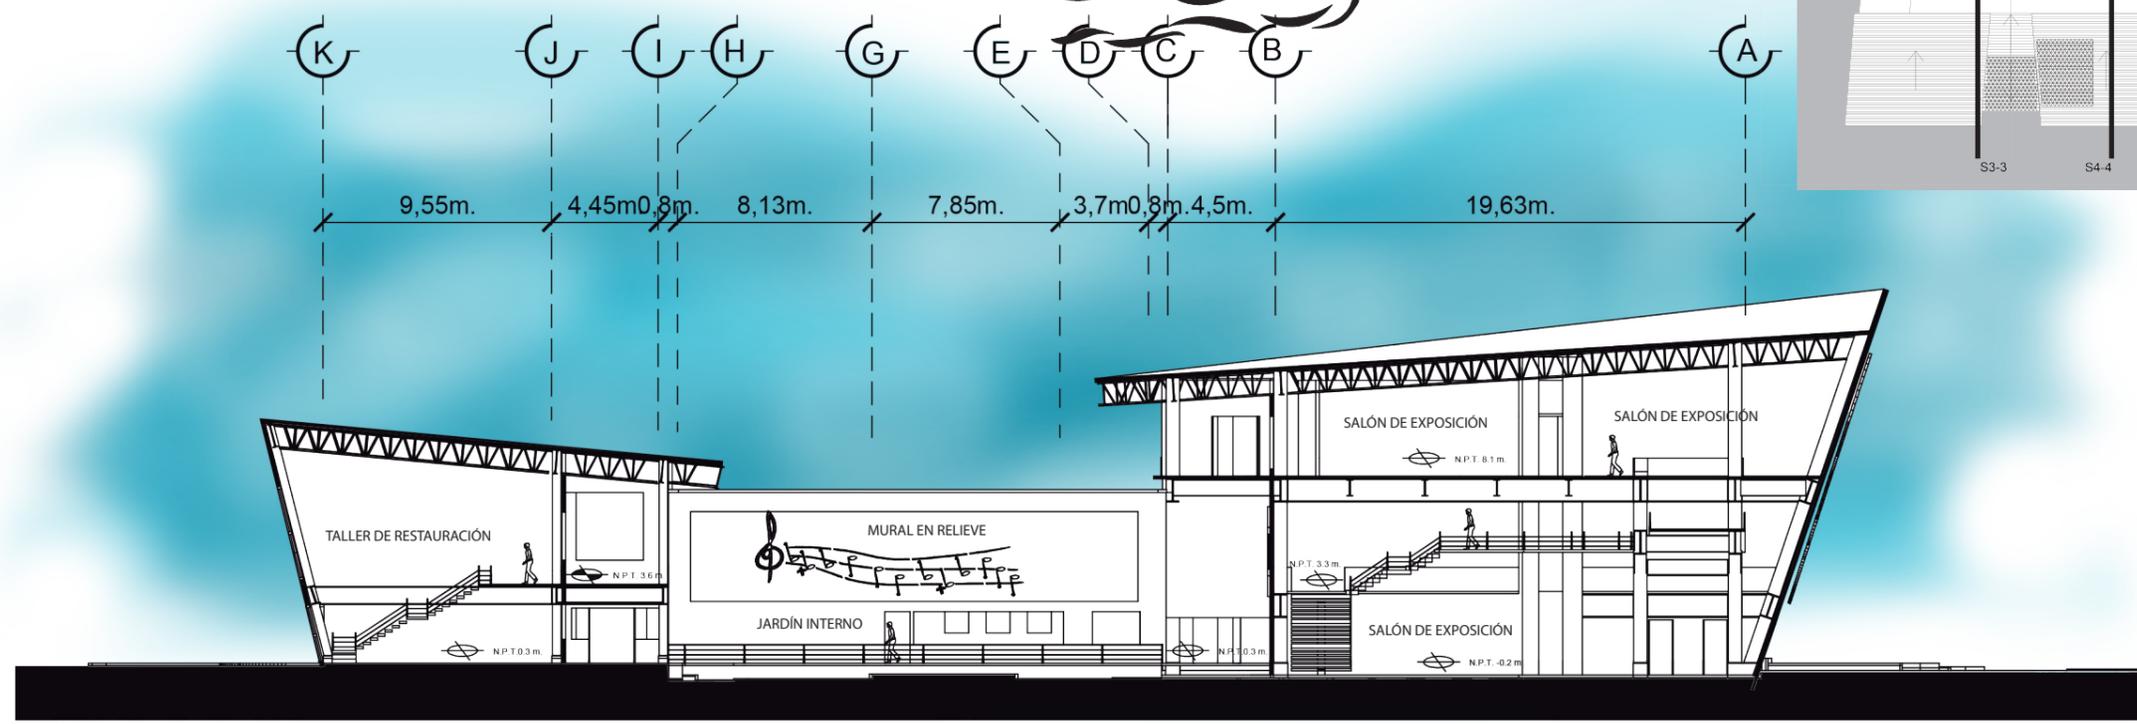
SECCIÓN 3-3 CENTRO DE RESTAURACIÓN

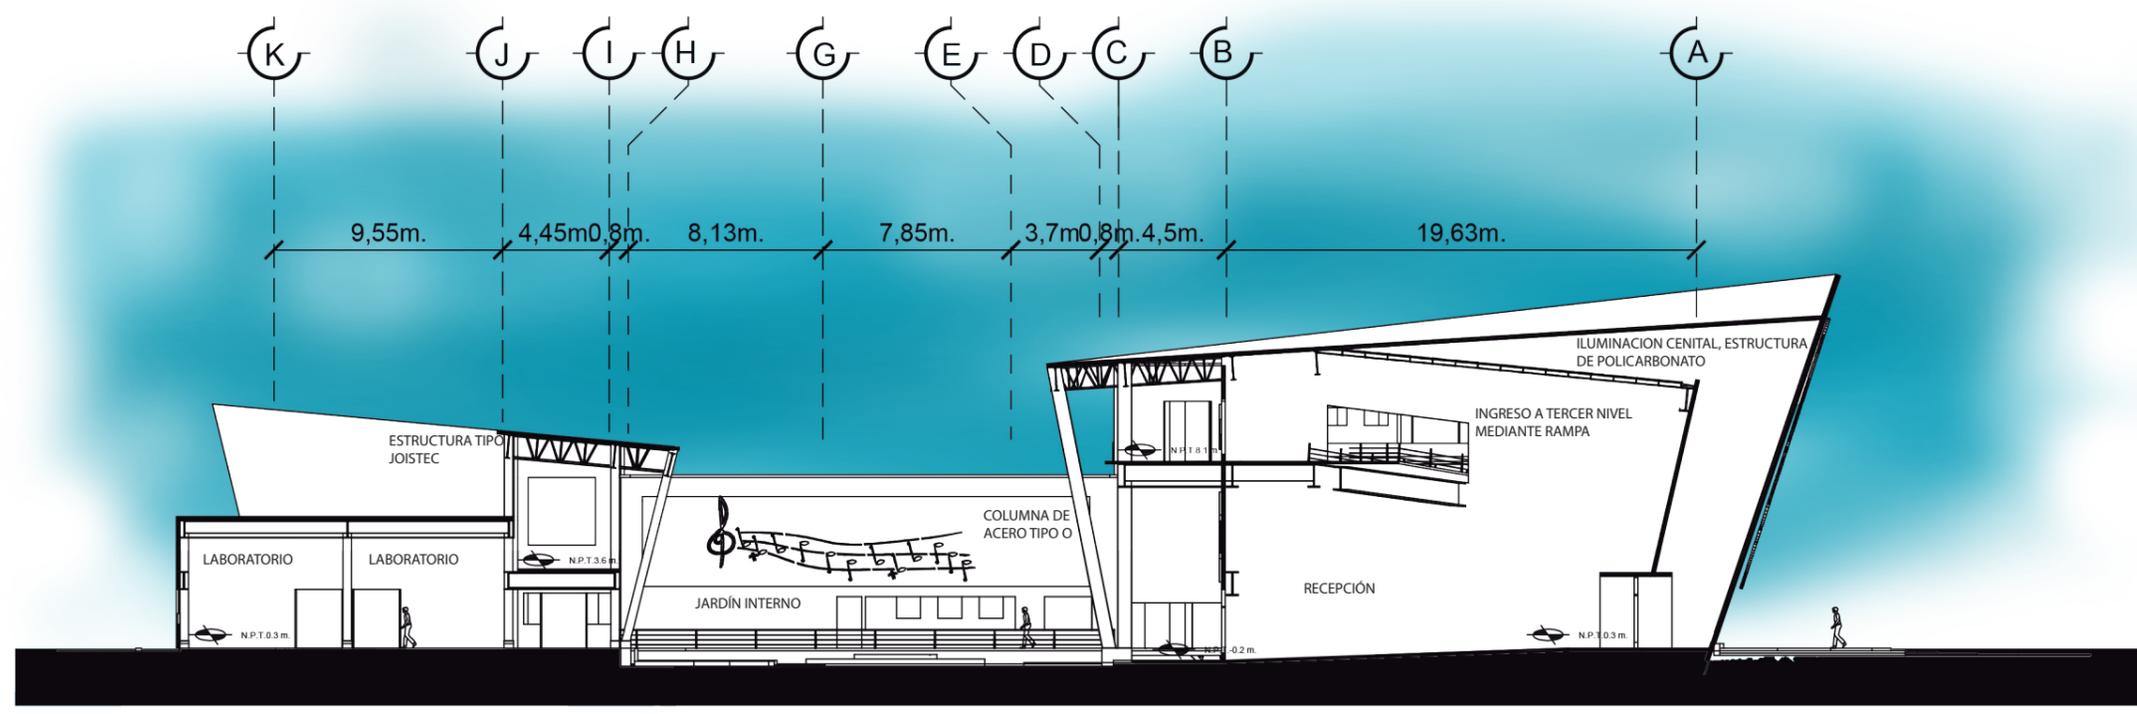
SECCIÓN 4-4 CENTRO DE RESTAURACIÓN

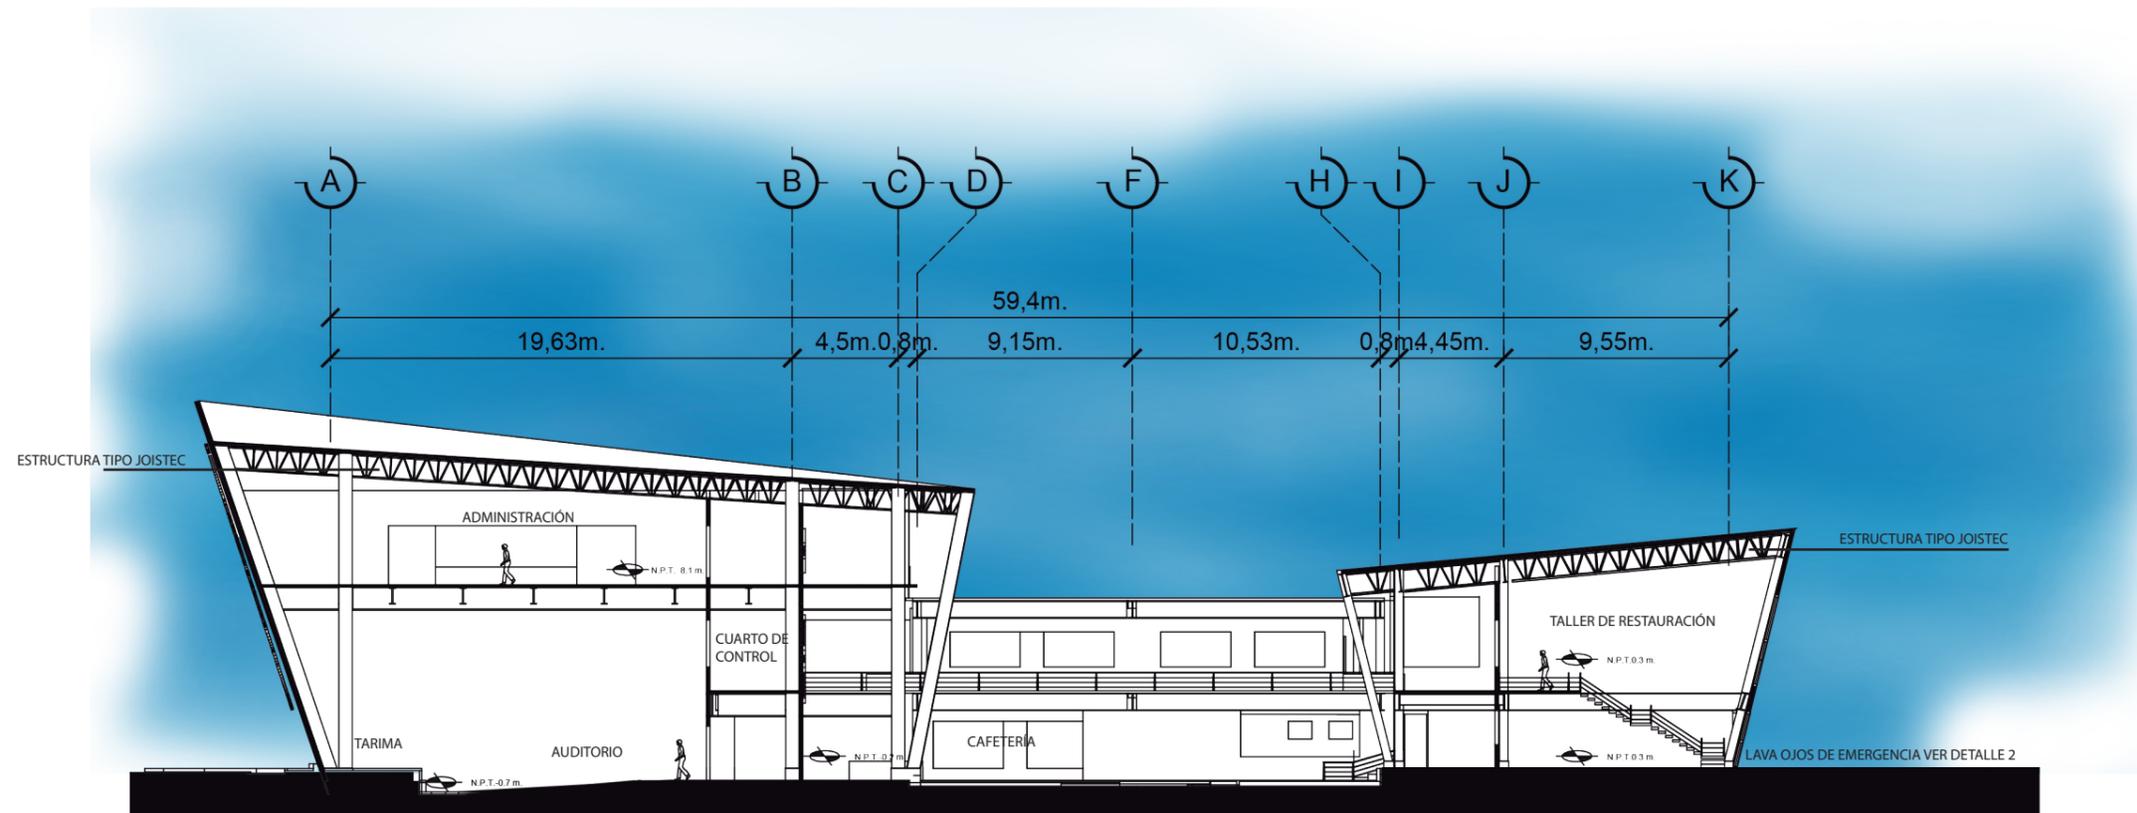
SECCIÓN 5-5 CENTRO DE RESTAURACIÓN

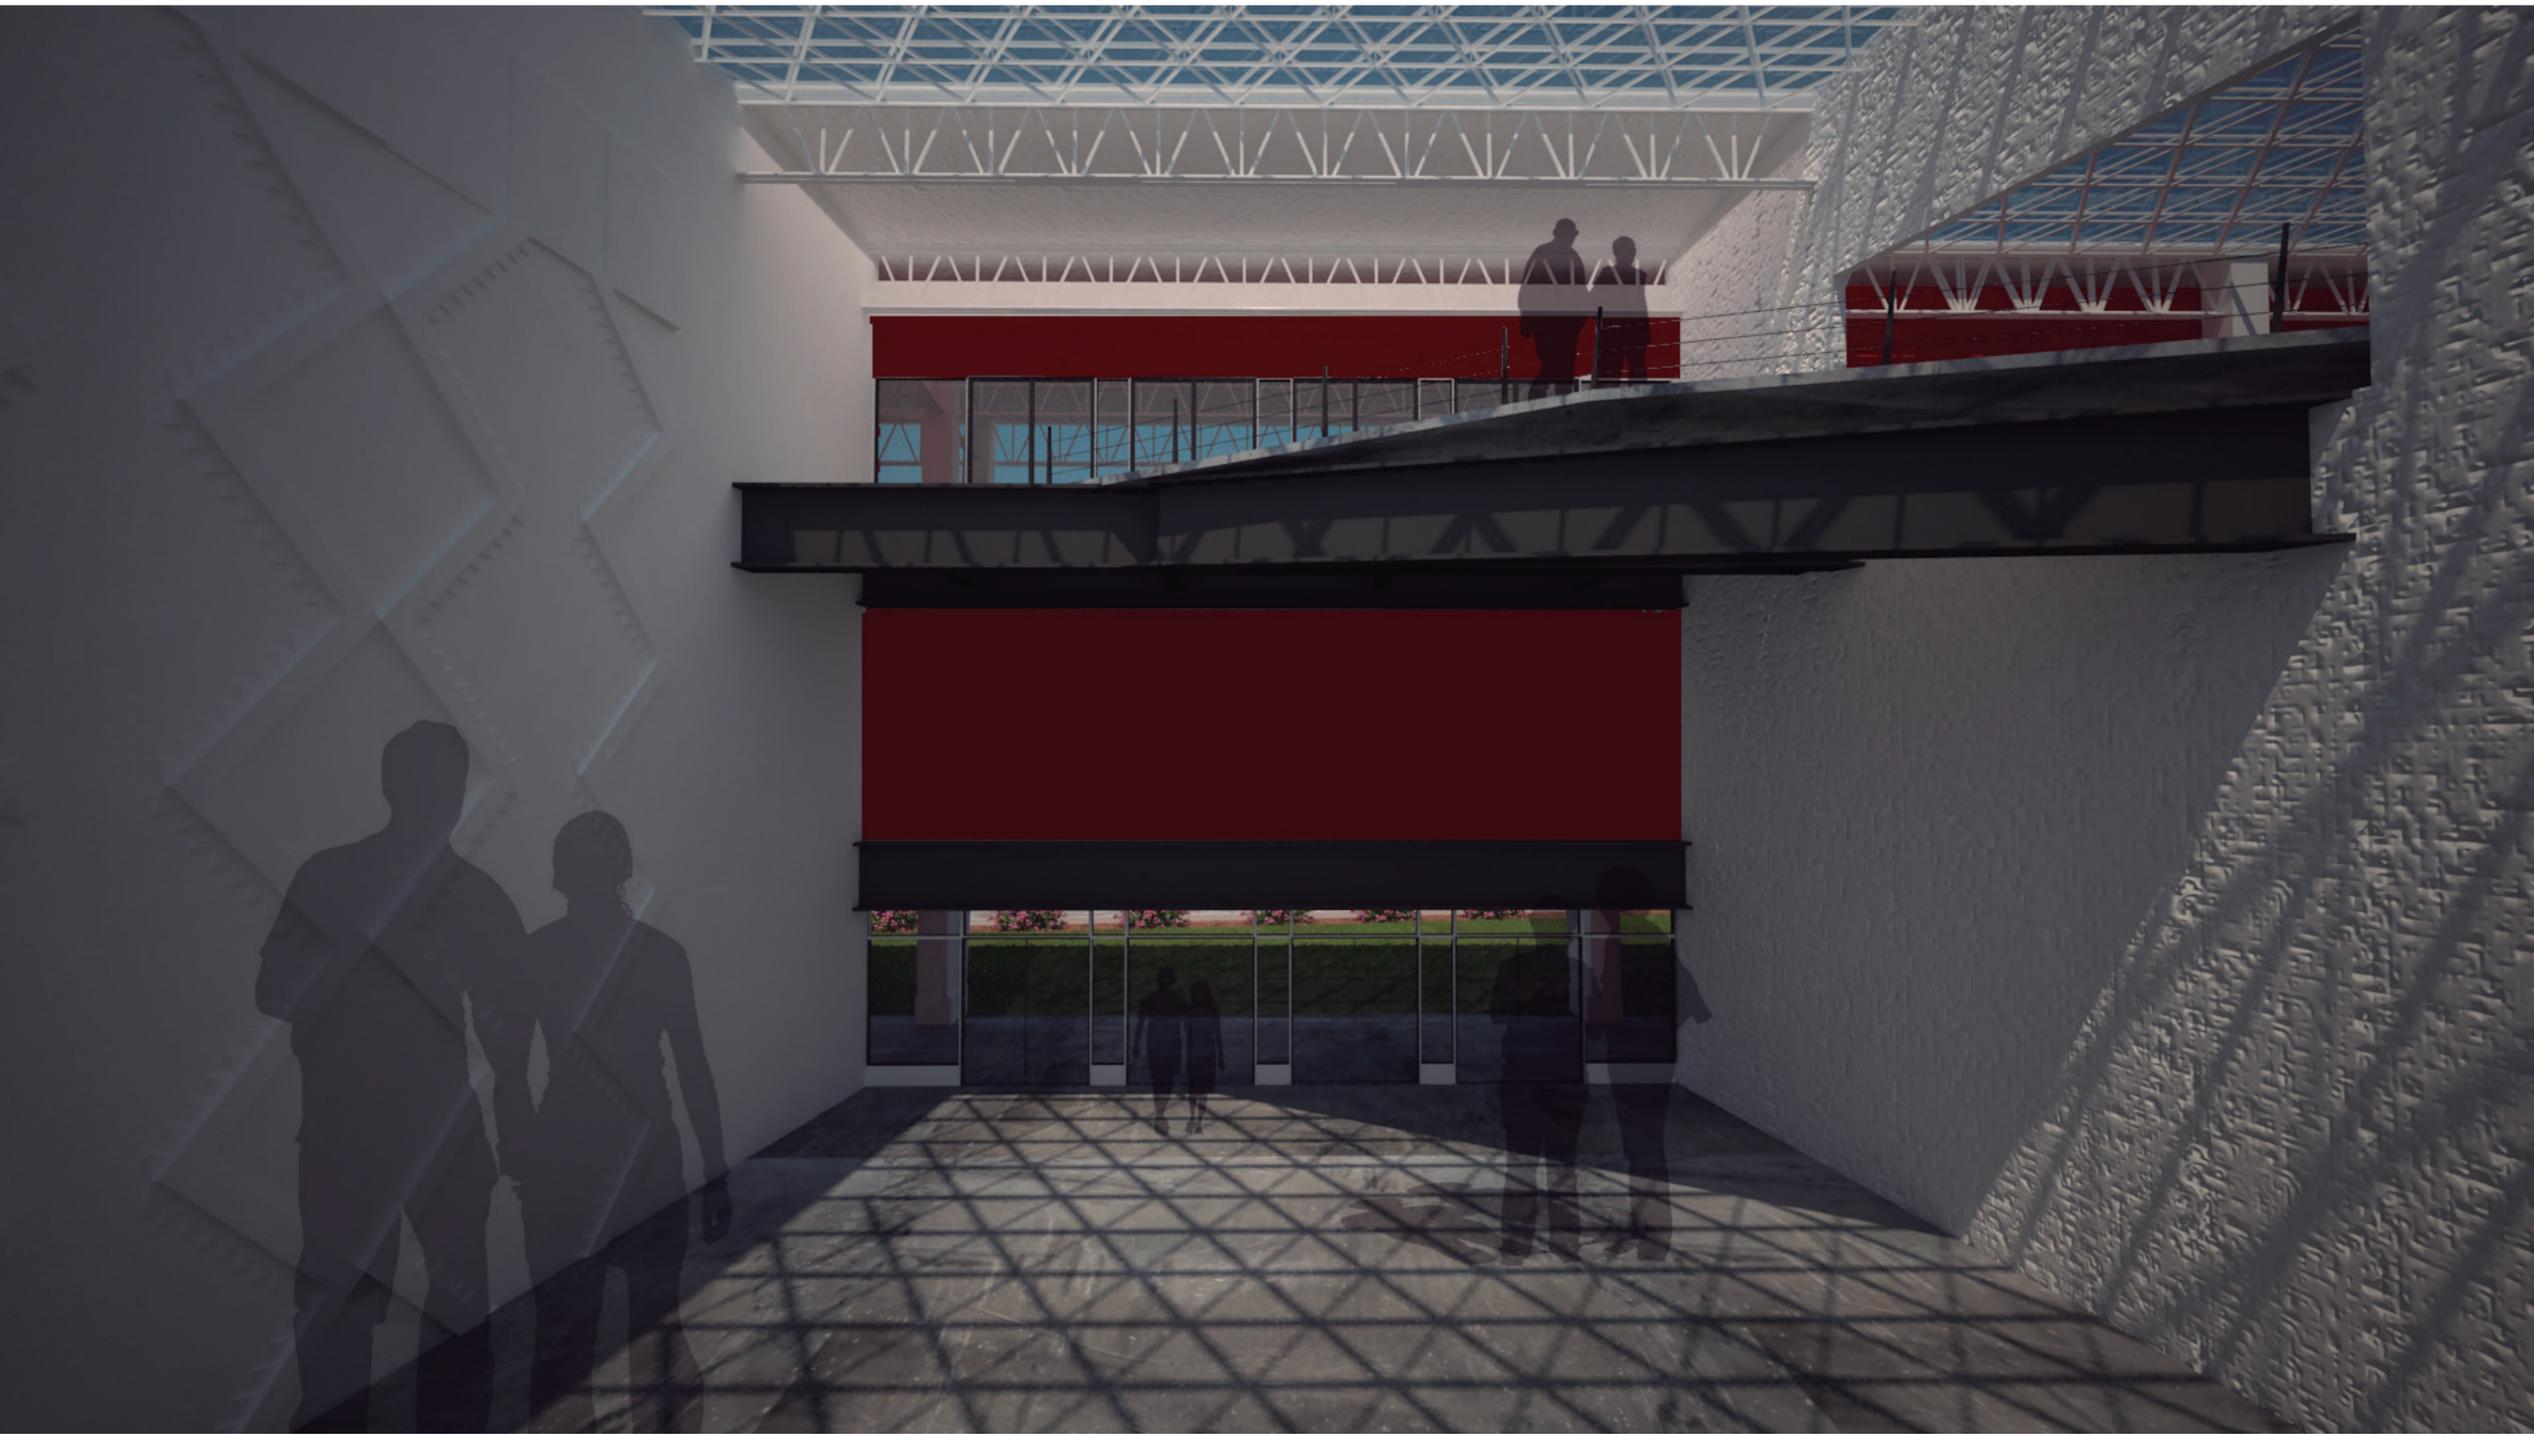
DETALLE INGRESO PRINCIPAL CENTRO DE RESTAURACIÓN

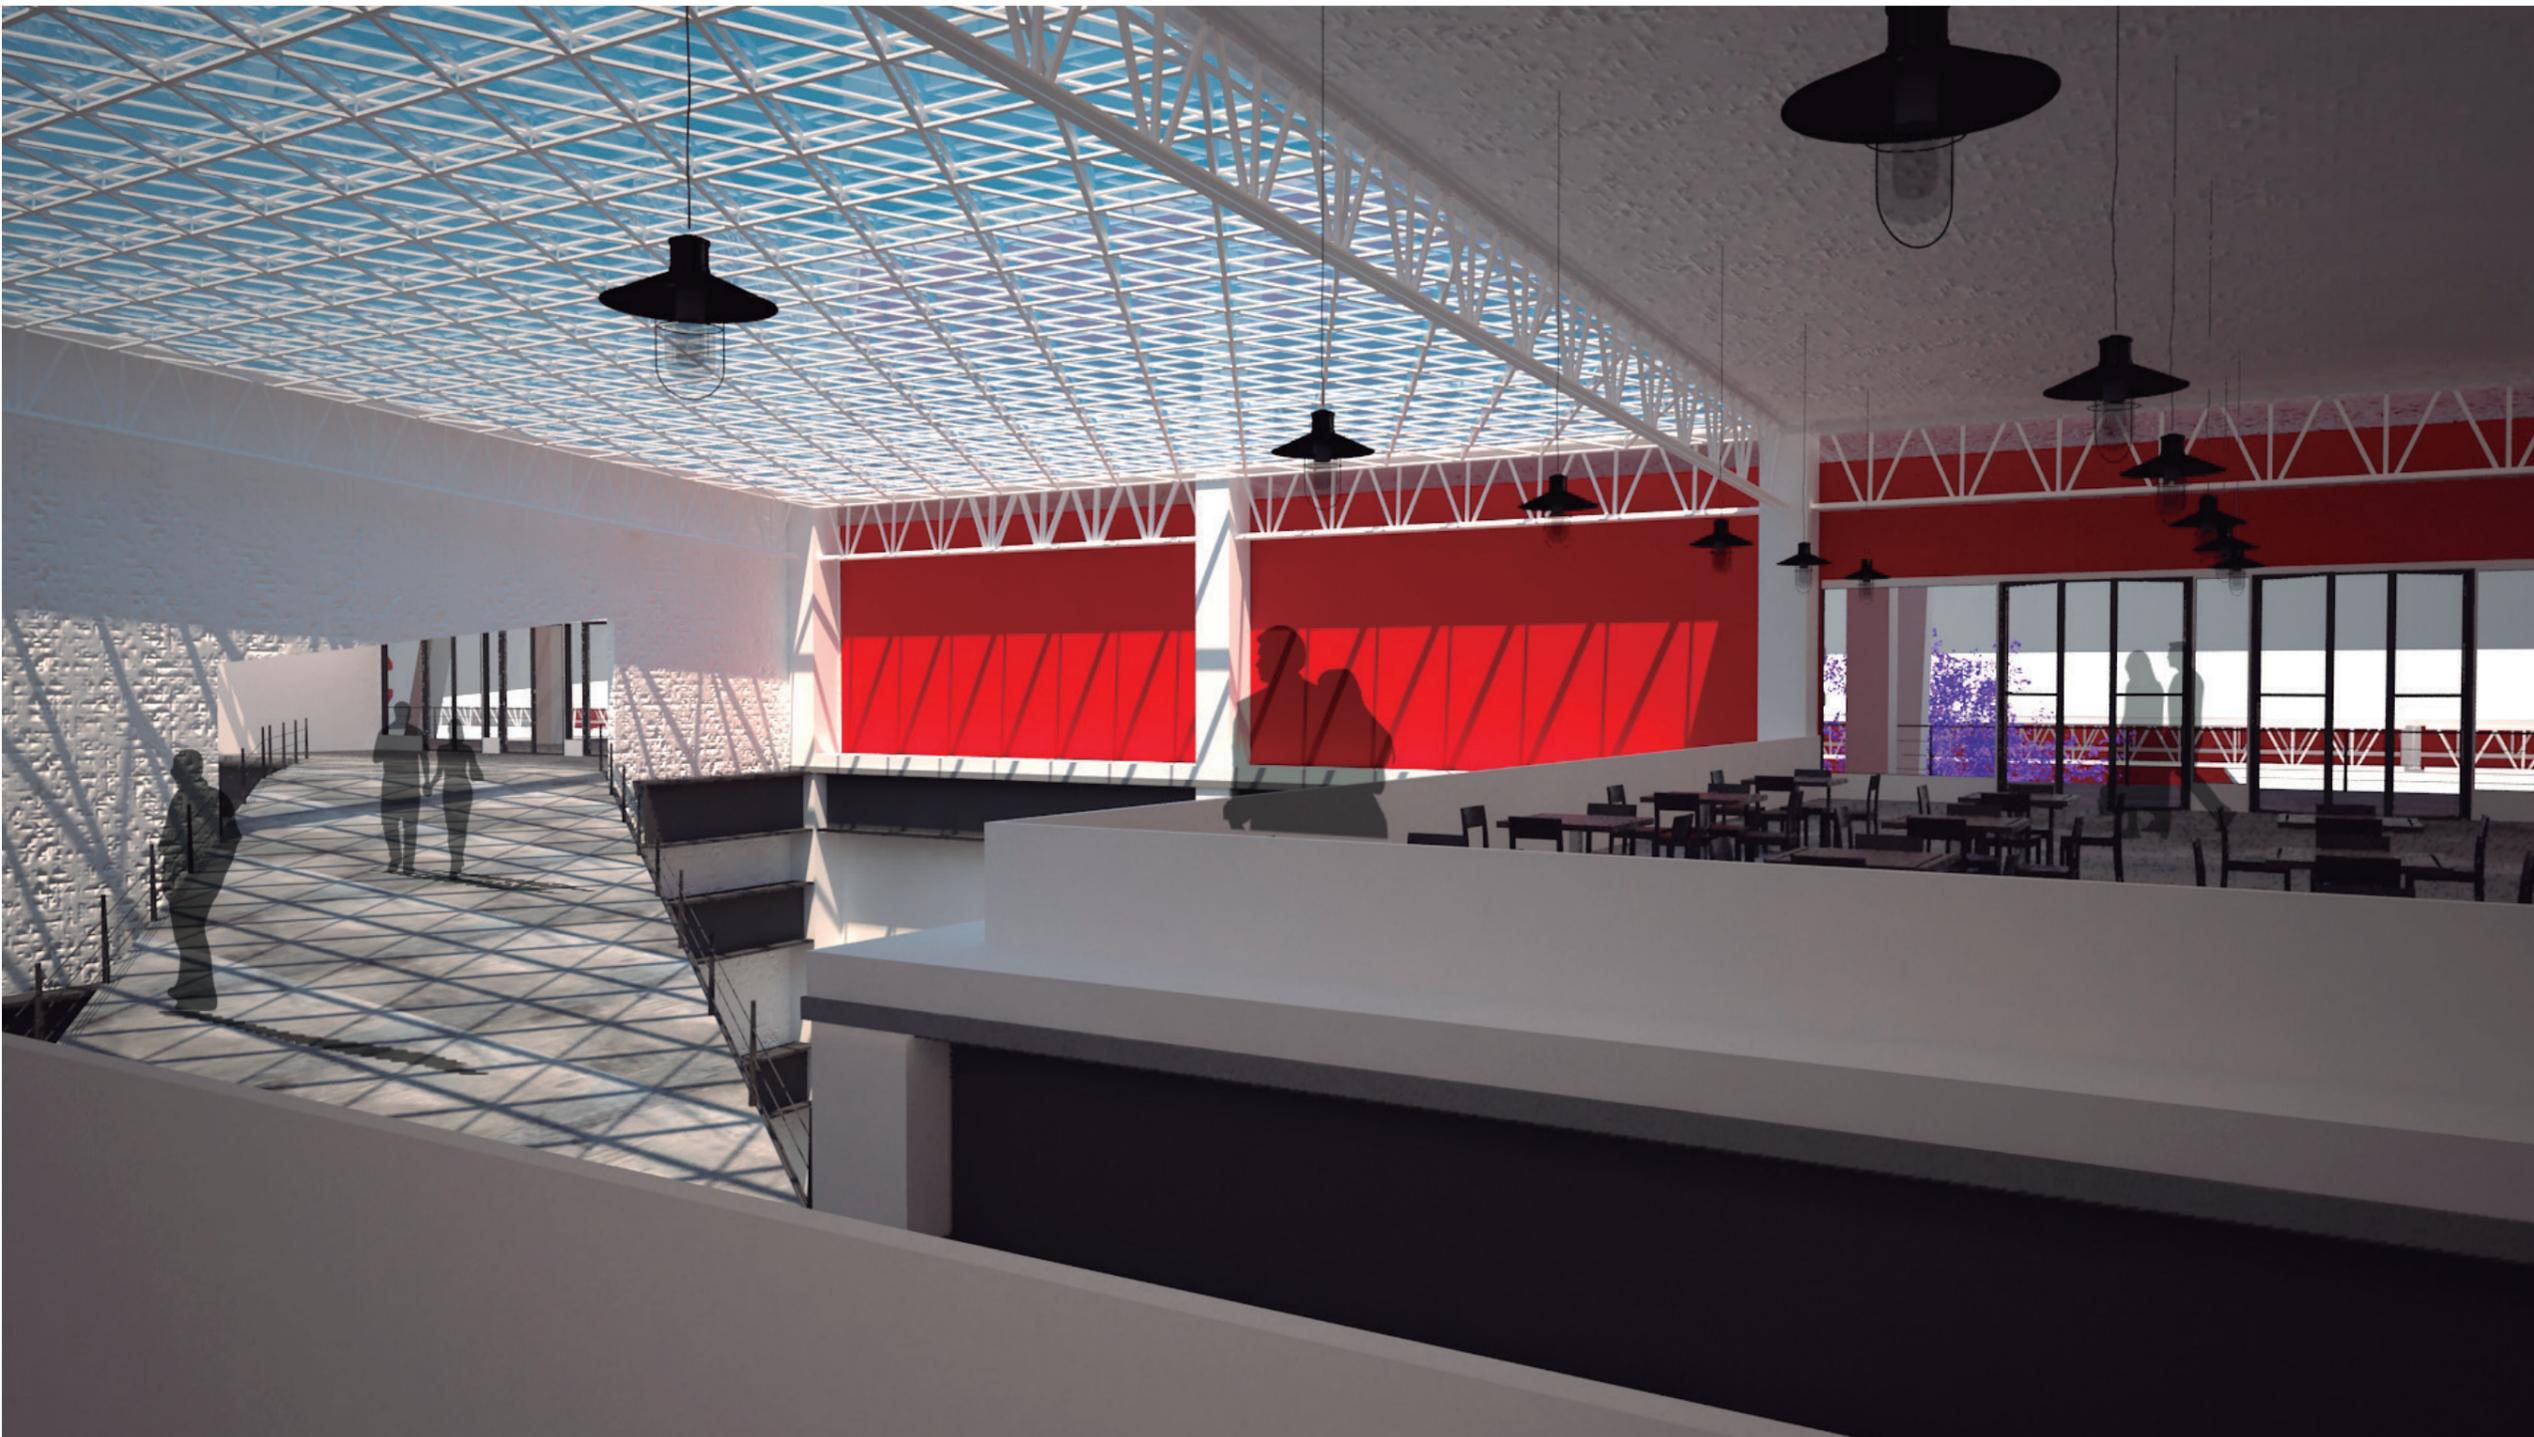
DETALLE ENTRADA DE LUZ SALÓN DE EXPOSICIÓN CENTRO DE RESTAURACIÓN

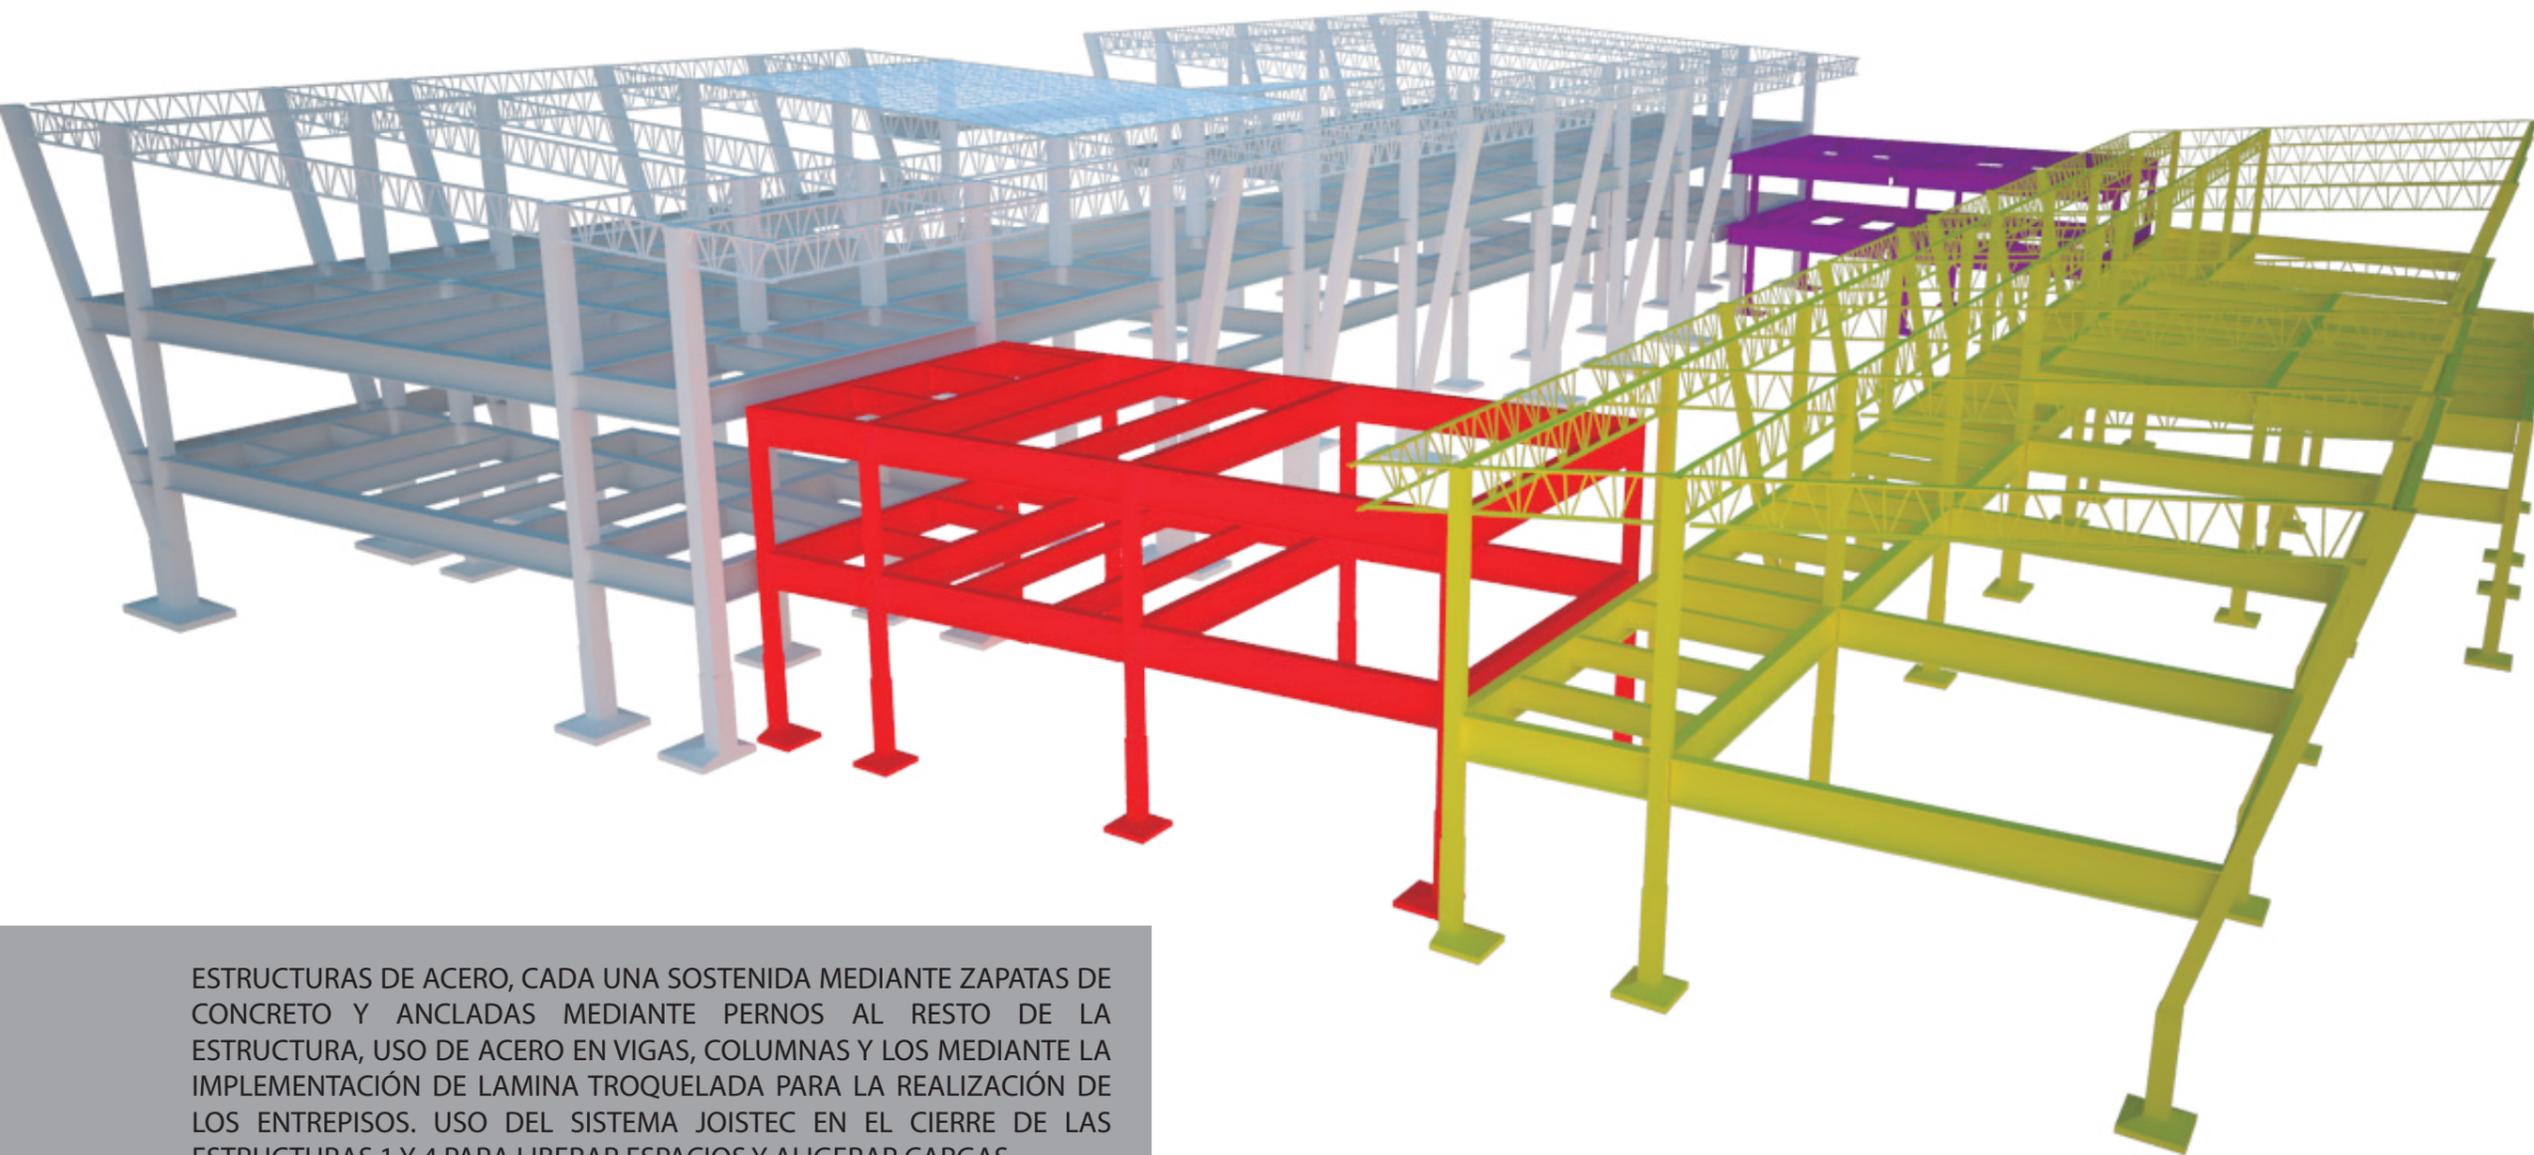
ESTRUCTURAS DE ACERO, CADA UNA SOSTENIDA MEDIANTE ZAPATAS DE CONCRETO Y ANCLADAS MEDIANTE PERNOS AL RESTO DE LA ESTRUCTURA, USO DE ACERO EN VIGAS, COLUMNAS Y LOS MEDIANTE LA IMPLEMENTACIÓN DE LAMINA TROQUELADA PARA LA REALIZACIÓN DE LOS ENTREPISOS. USO DEL SISTEMA JOISTEC EN EL CIERRE DE LAS ESTRUCTURAS 1 Y 4 PARA LIBERAR ESPACIOS Y ALIGERAR CARGAS.

MODELO ESTRUCTURAL CENTRO DE RESTAURACIÓN
