"Centro de restauración y conservación del patrimonio mueble de la ciudad de Quetzaltenango"

PROYECTO DE GRADO

ADRIÁN ALBERTO MEZA MATUL
CARNET 10027-12

GUATEMALA DE LA ASUNCIÓN, MAYO DE 2017
CAMPUS CENTRAL

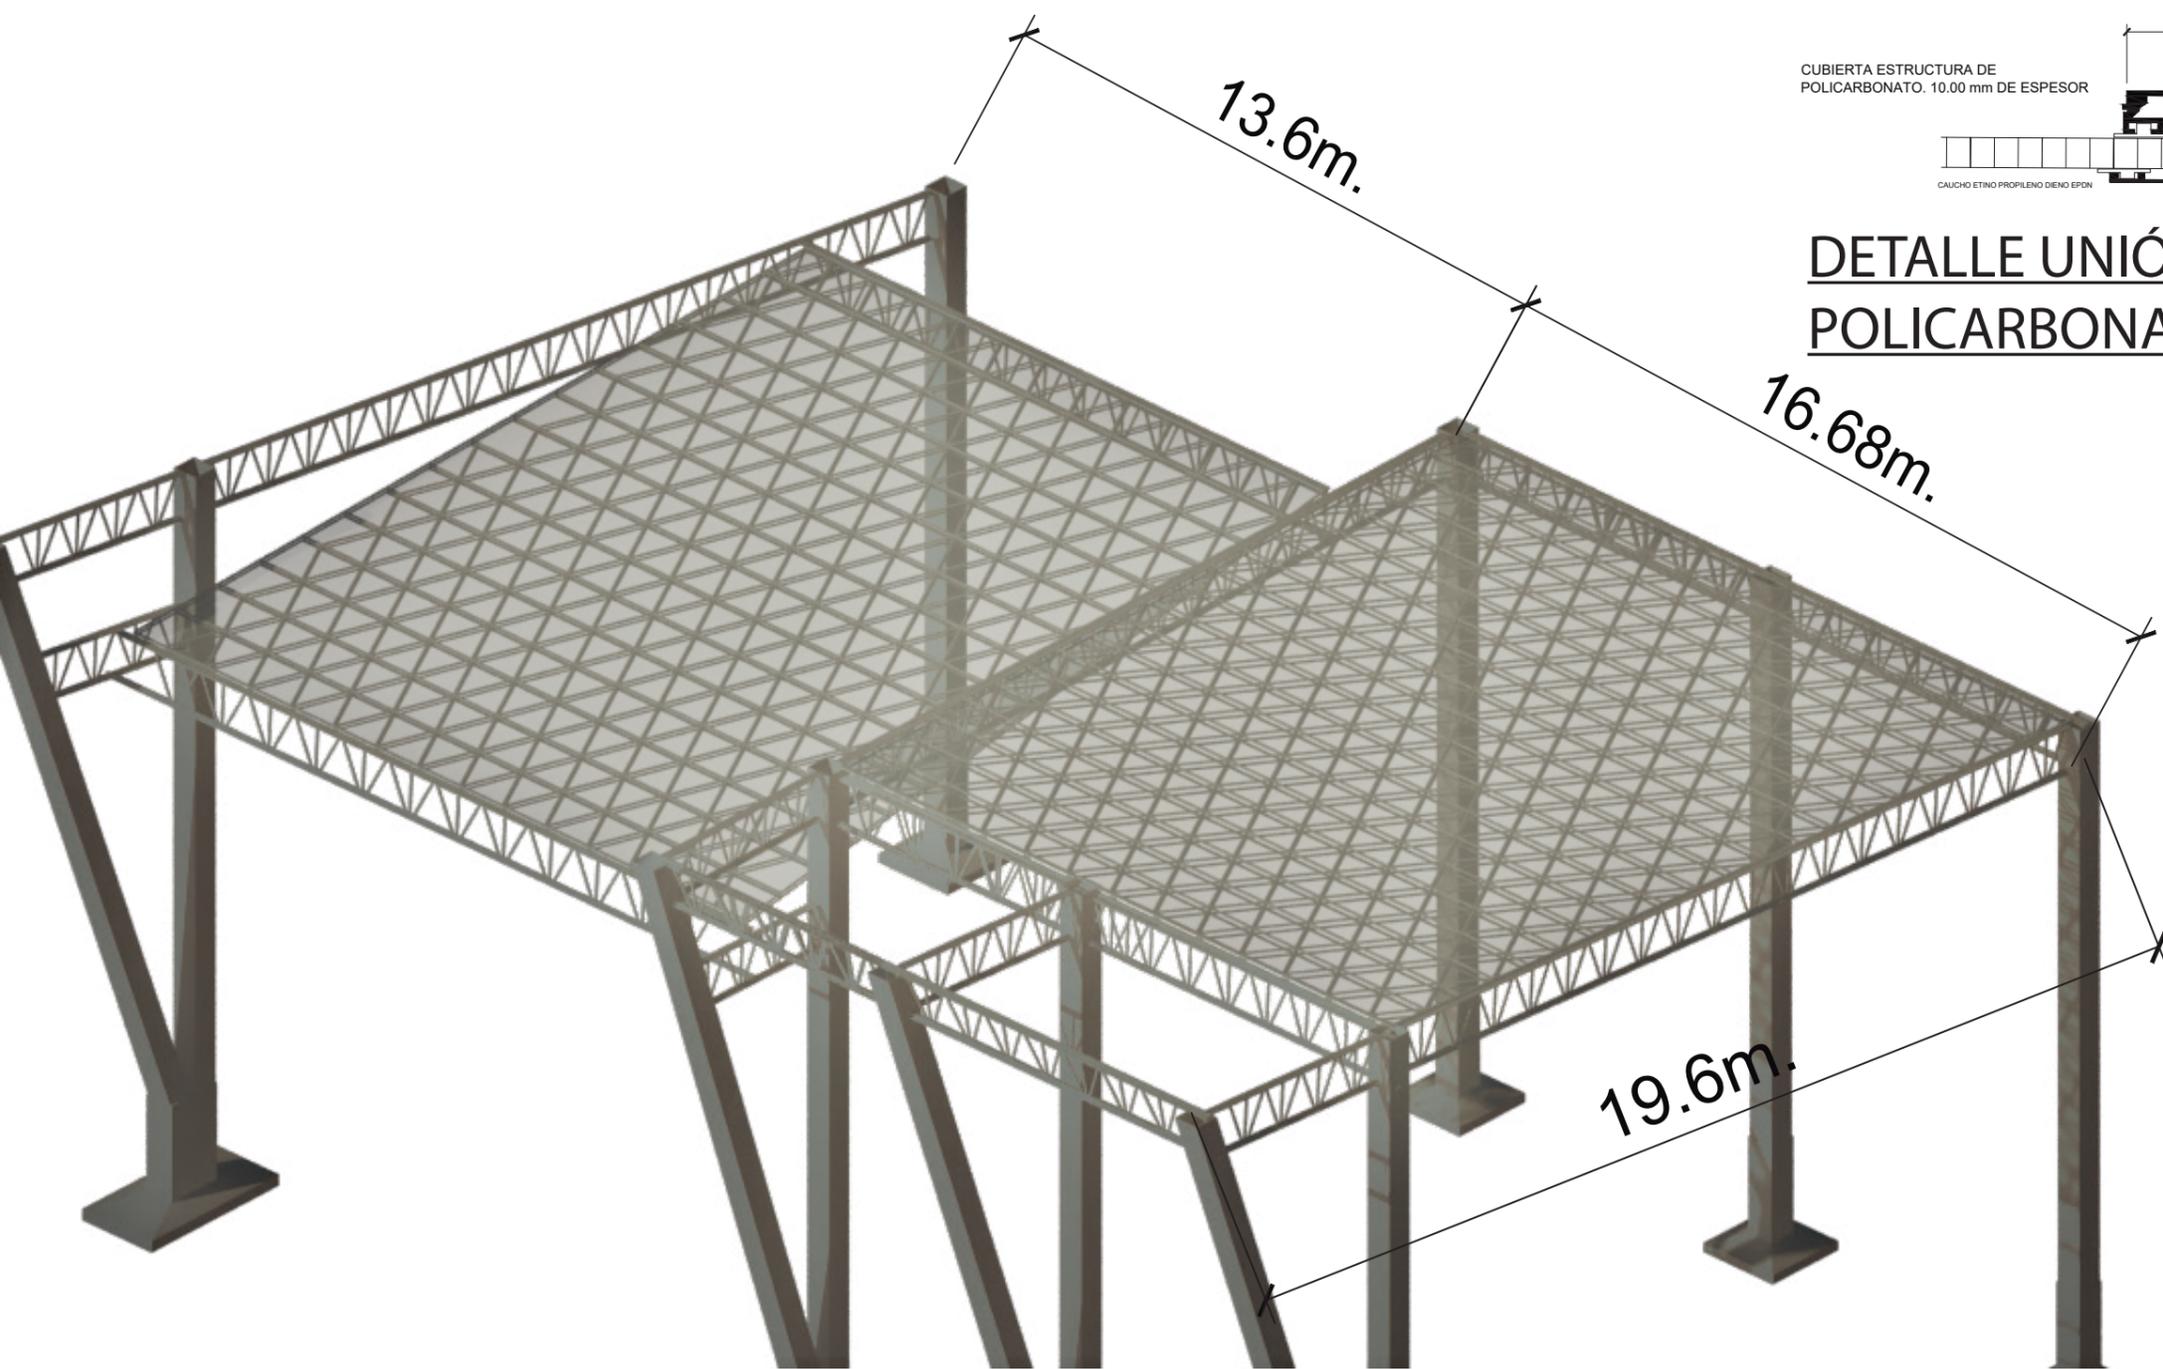
DETALLE UNIÓN CUBIERTA DE POLICARBONATO

AMBAS ESTRUCTURAS DE ACERO SOSTIENEN PLANCHAS DE POLICARBONATO PARA EL INGRESO DE LUZ NATURAL. LAS ESTRUCTURAS ESTAN FIJADAS AL SISTEMA TIPO JOISTEC

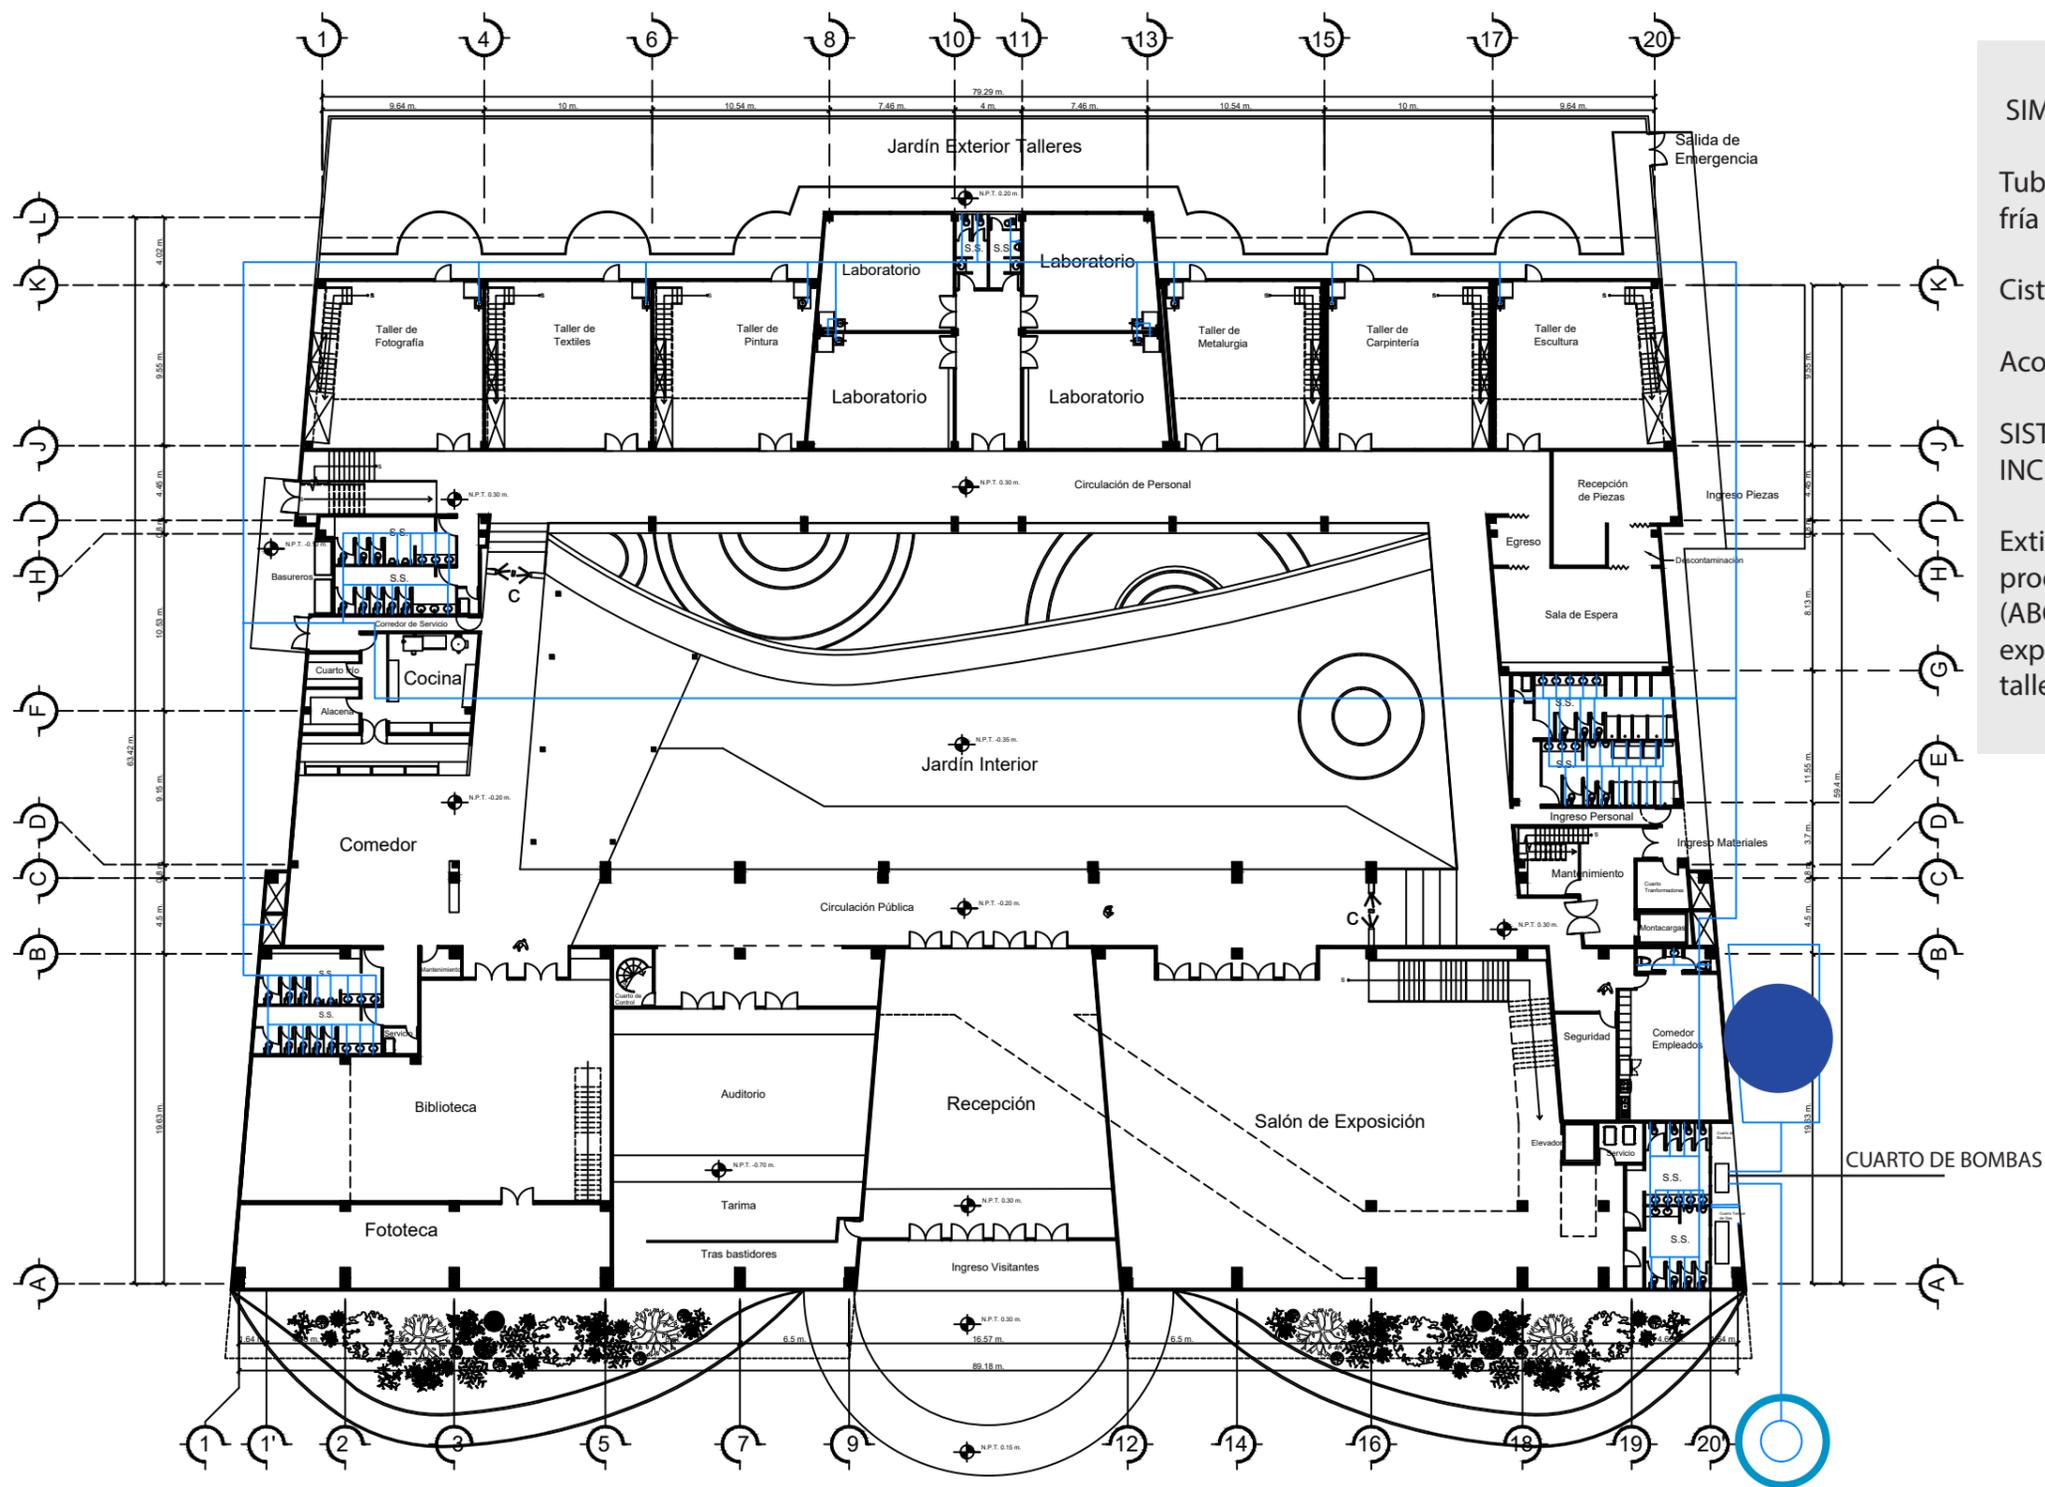
Tubería pvc agua fría
