"Los estilos Historicista, Ecléctico, Art Nouveau y Art Deco representados en la arquitectura civil privada del Centro Histórico de la ciudad de Guatemala"

PROYECTO DE GRADO

GUATEMALA DE LA ASUNCIÓN, MAYO DE 2015  
CAMPUS CENTRAL

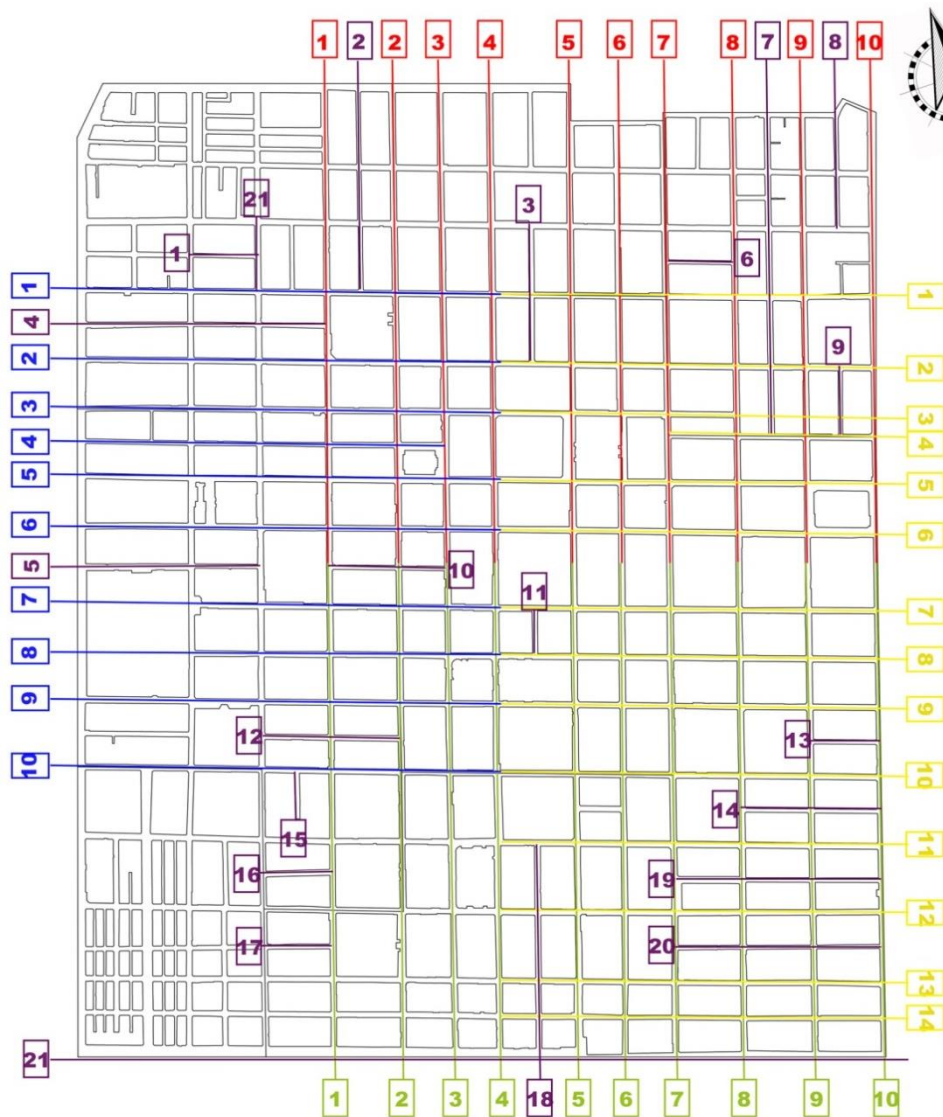
**Avenidas NORTE:**

1. Calle del Ovlido - 3°. Avenida
2. Calle de la Escuela - 4°. Avenida
3. Calle del Cuño - 5°. Avenida
4. Calle de Jocotenango - 6°. Avenida
5. Calle de la Concepción - 7°. Avenida
6. Calle de Carrera - 8°. Avenida
7. Calle de la Victoria - 9°. Avenida
8. Calle de Santa Rosa - 10°. Avenida
9. Calle de la Esperanza - 11°. Avenida
10. Calle del Cerro - 12°. Avenida

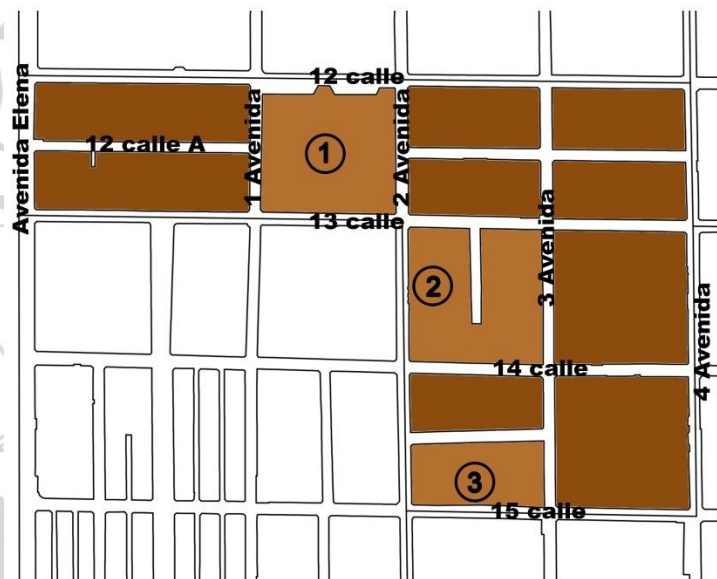
**ILUSTRACIÓN 20:** Mapa de Paraninfo, Ubicación de principales edificaciones, calles y avenidas.

- 1 - Paraninfo Universitario
- 2 - Colegio Católico San Pablo
- 3 - Club de Tenis Guatemala

Fue parte del casco original de la Ciudad de Guatemala, en el Cuartel de San Agustín, sobre los Barrios El Perú y San Juan de Dios. Ubicado al Suroeste del Centro Histórico, se le conoce así debido al Paraninfo Universitario que se encuentra en ésta zona. Su área de extensión es pequeña a comparación de la mayoría de barrios, abarca desde la Avenida Elena hacia la 4ta. Avenida y de la 12 Calle hasta la 15 Calle. En total cuenta con 12 manzanas, la mayoría son de forma rectangular.

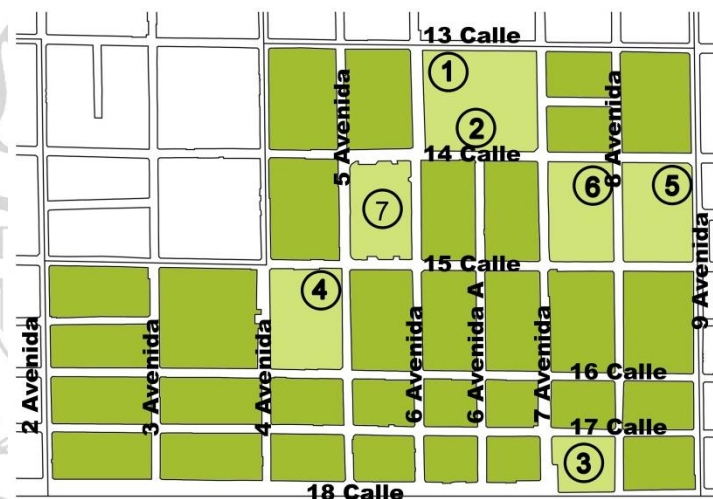
**ILUSTRACIÓN 23:** Mapa Barrio San Francisco, Ubicación de principales edificaciones, calles y avenidas.

- 1 - Templo de San Francisco
- 2 - Palacio de la Policía Nacional
- 3 - Edificio El Cielito
- 4 - Edificio Roma
- 5 - Teatro Abril
- 6 - Museo Casa M.I.M.A.
- 7 - Parque la Concordia

Localizado al sur del Centro Histórico, limita con el barrio Santo Domingo, Unidad Central, Parainfo y Centro América. Abarca desde la 4ta. Avenida a la 9 Avenida entre 13 y 18 Calle, y de 2da. Avenida a 4ta. Avenida entre 15 Calle y 18 Calle. Fue parte del trazo original de la ciudad, de hecho abarca casi por completo lo que fue el Barrio El Perú en el Cuartel de San Agustín. Cuenta con un total de 37 manzanas en su área. No se planificó como tal al inicio de la construcción de la ciudad pero sí marcó el límite de ésta durante más de un siglo como parte final de la Calle Real.

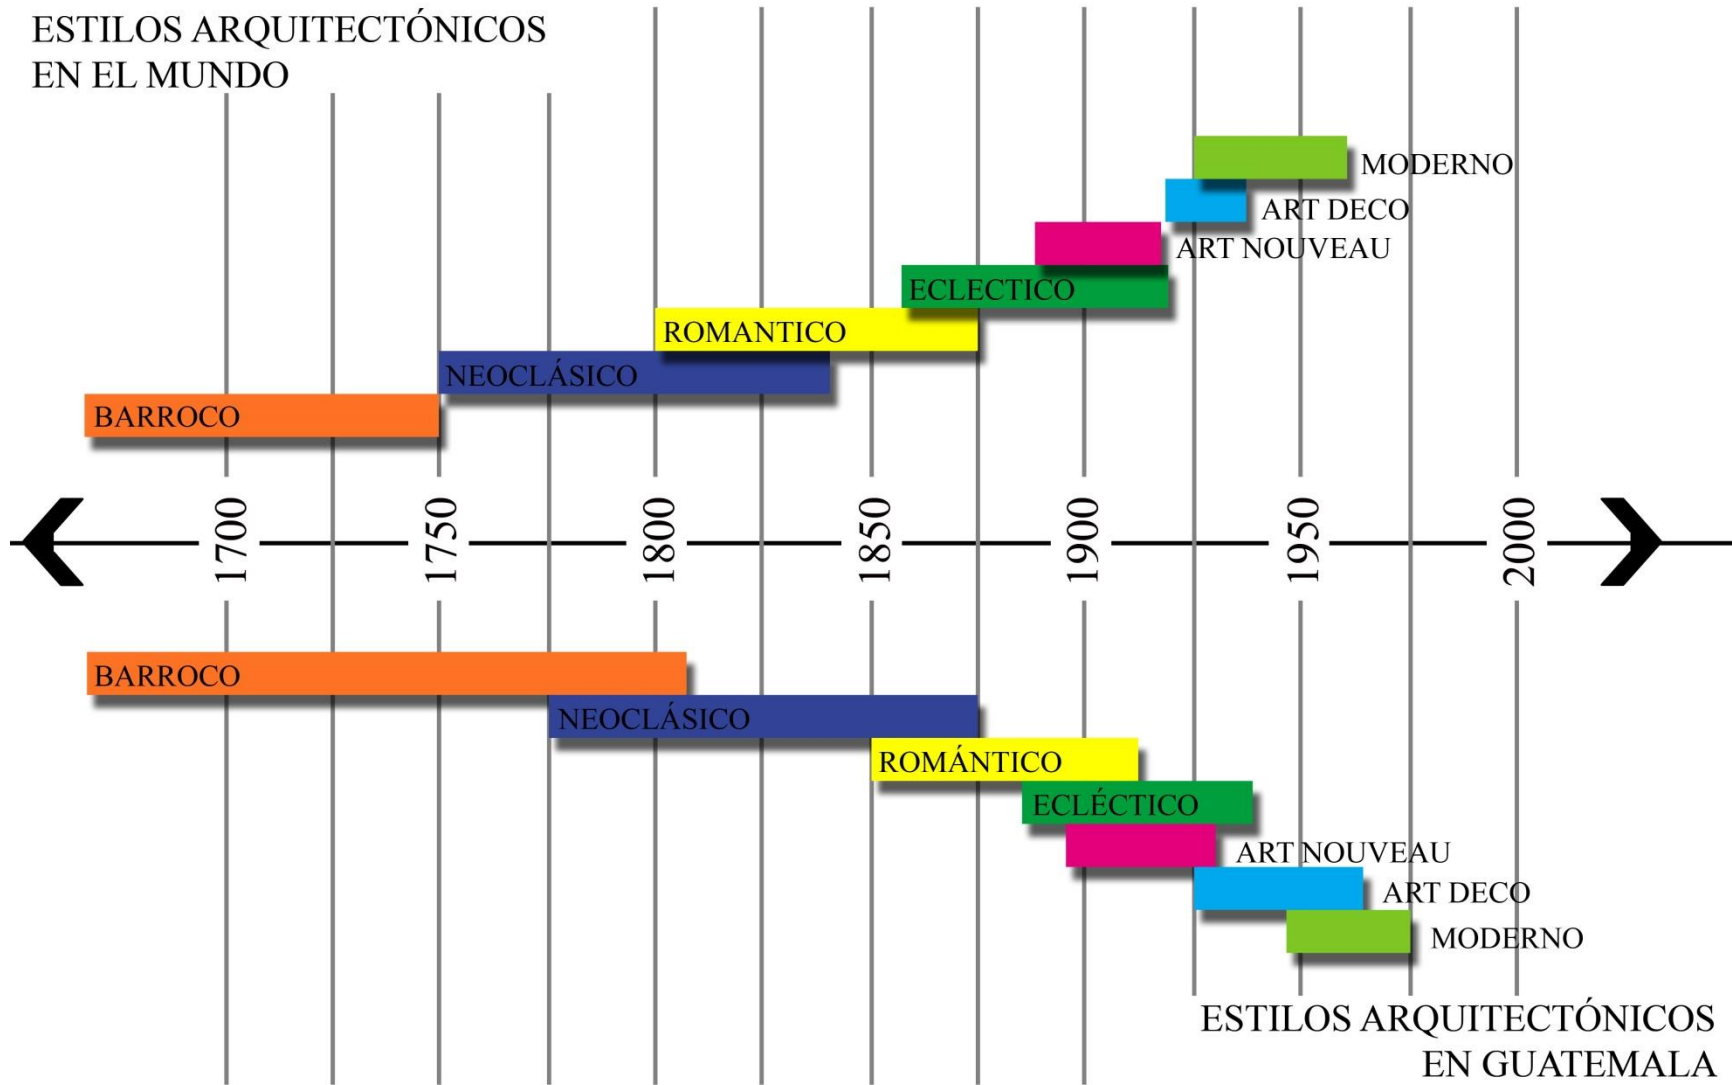
**ILUSTRACIÓN 32:** Línea del tiempo de los Estilos Arquitectónicos en el Mundo y en Guatemala  
**FUENTE:** Elaboración propia. (Guatemala. 2015).

Con esto establecido, la gráfica a continuación presenta sólo una idea, a modo de comparación, de los años en que se desarrollaron los estilos en Guatemala y en el Mundo. Específicamente los que se pueden encontrar dentro del Centro Histórico de la Ciudad de Guatemala y sus áreas de amortiguamiento.

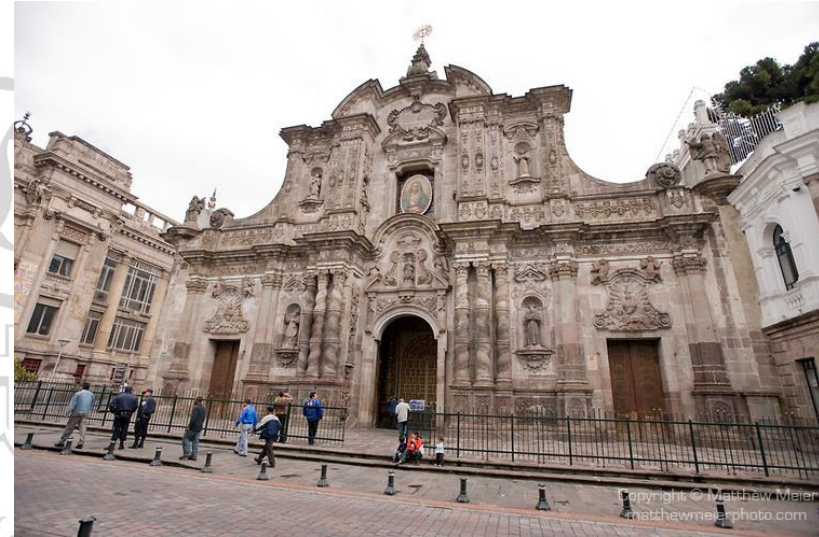
**ILUSTRACIÓN 33:** Iglesia de la Compañía de Jesús, Quito, Ecuador.  
**FUENTE:** Fotografía por Matthew Meier. (Ecuador. 2012). Disponible en: <http://quitense.blogspot.com/2012/12/iglesia-de-la-compania.html>

Las fachadas adquieren la mayor importancia en la construcción, pues son en éstas en las que colocaron los mayores empeños decorativos como la utilización de columnas griegas, romanas y salomónicas. Existía una obsesión por dinamizar el espacio del edificios, predomina el interés por el movimiento en plantas, elevaciones o incluso en los propios elementos aislados tales como columnas, estípites, frontones, entre otros. La luz jugó un papel muy importante pues se concentraría en algunas zonas mientras que otras se dejarían completamente oscuras.

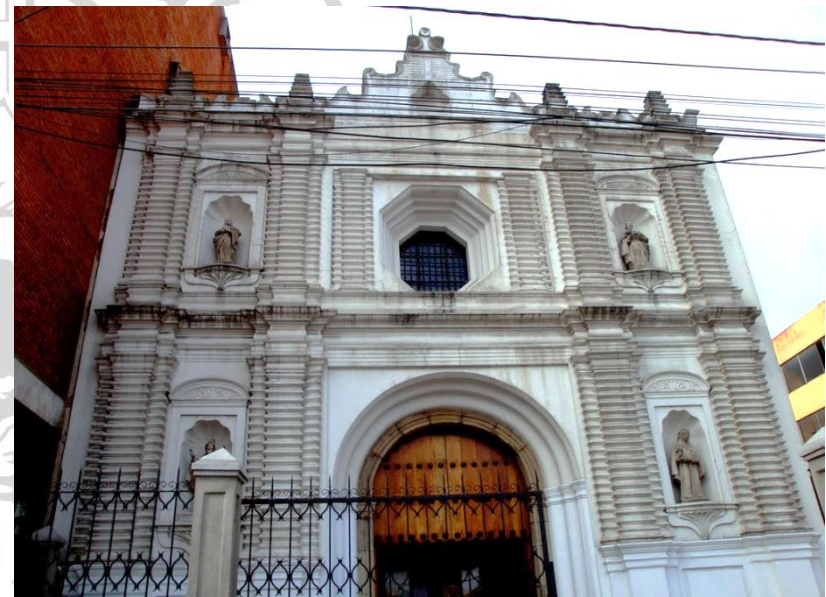
**ILUSTRACIÓN 34:** Iglesia de Capuchinas, Centro Histórico, Ciudad de Guatemala.

Muchas iglesias se presentaron con ostentosas fachadas neoclásicas pero sus interiores se mantuvieron barrocos como en el caso de la Iglesia de La Merced y Santa Rosa. Otras poseen elementos barrocos en sus fachadas, específicamente la utilización de pilastras almohadillada en la Iglesia de Capuchinas, y estípite serliano en la Ermita del Cerro del

Carmen. (Móbil, 1998). El grosor tan ancho de los muros y su escasa altura fue otra característica que se siguió utilizando en la ciudad, aunque sus razones fueron principalmente por el temor que se tenía a los daños posibles ocasionados por los terremotos.

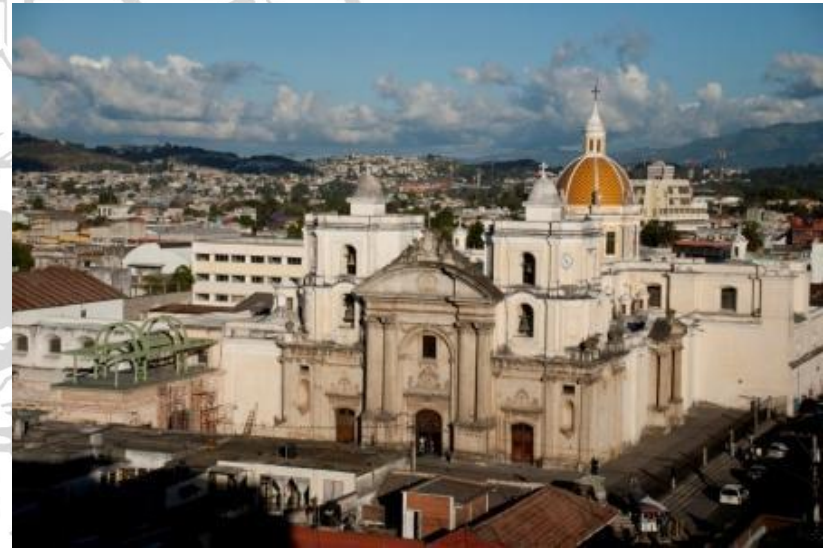
**ILUSTRACIÓN 37:** Iglesia de La Merced, Centro Histórico Ciudad de Guatemala.

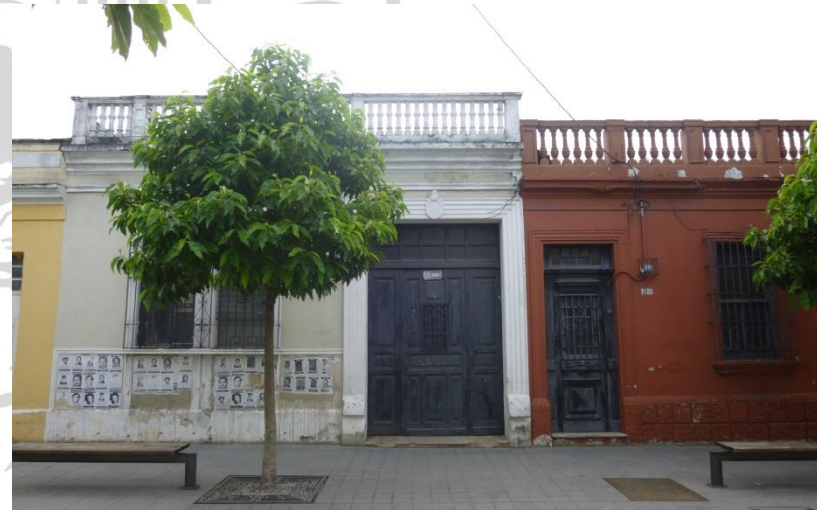
**ILUSTRACIÓN 39:** Vivienda en la 6 Avenida zona 1, Guatemala.  
**FUENTE:** Fotografía propia. (Guatemala. 2014)

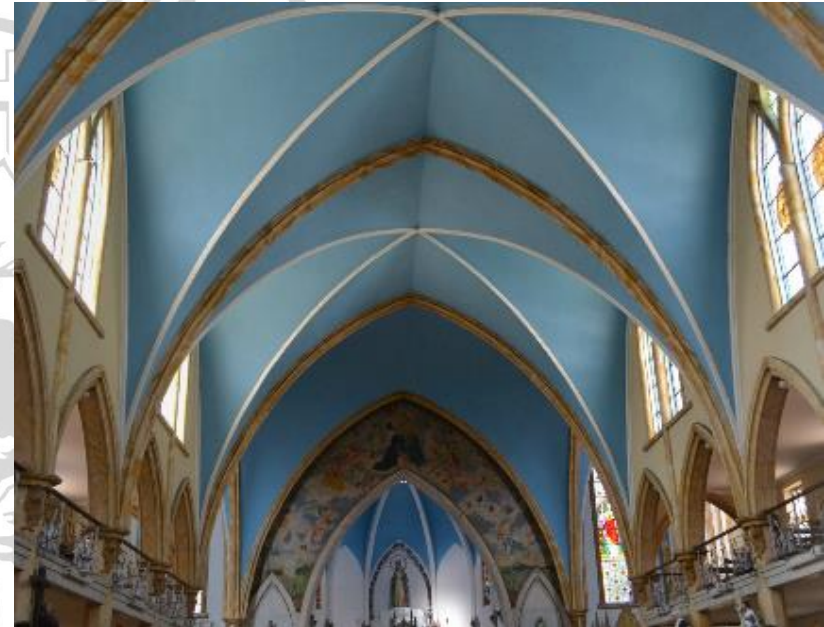
**ILUSTRACIÓN 41:** Interior de la Iglesia de la Medalla Milagrosa, 2 Avenida 13-12 zona 1, Ciudad de Guatemala.

En Guatemala, aunque no tuvo mucho desarrollo arquitectónico, podemos mencionar que los dos elementos estructurales básicos de la arquitectura neogótica son el arco apuntado u ojival y la bóveda de crucería. Podemos mencionar dos ejemplos puntuales sobre este tipo de

arquitectura: la Iglesia de la Medalla Milagrosa la cual es un claro ejemplo del neogótico en la Ciudad de Guatemala, y la Iglesia Yurrita, que es más bien un eclecticismo, utiliza mucho los arcos ojivales principalmente en su ingreso.

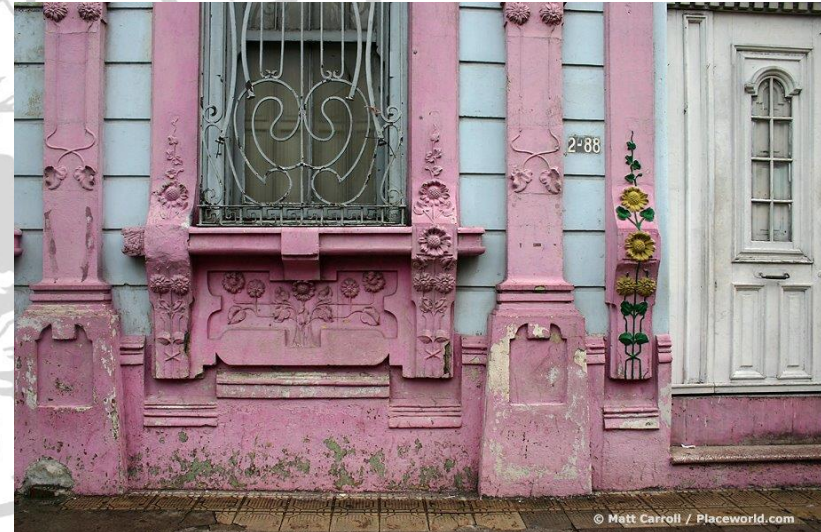
**ILUSTRACIÓN 48:** Detalle Art Nouveau en la actual Radio Mundial, 6 avenida 2-88 zona 1, Ciudad de Guatemala.

El uso del AN se encuentra mezclado con estilos neoclásicos y renacentistas, sobre todo con el transcurso de los años, otros estilos y más que nada, nuevos materiales como el aluminio, fibra de vidrio y otros, han contribuido a una lenta transformación de fachadas AN.

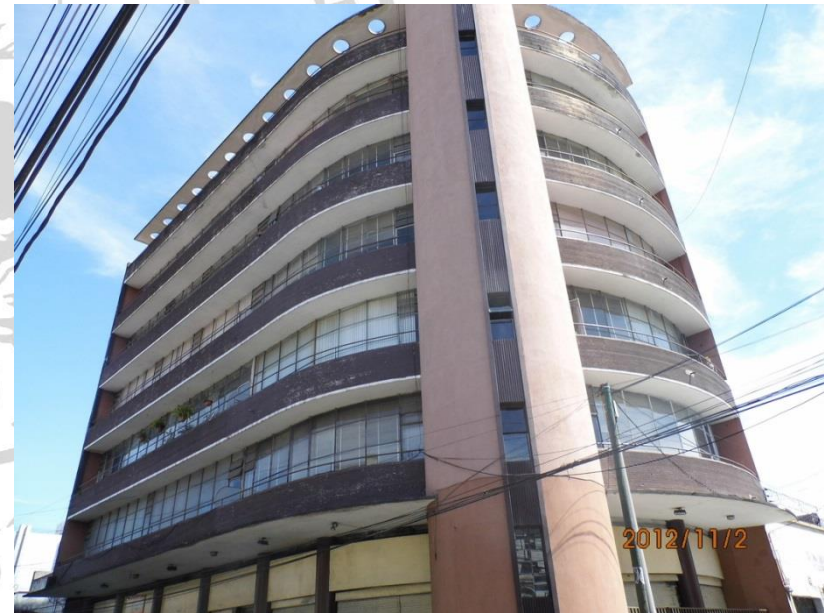
Sin embargo, el primer edificio que rompió con la monotonía de la ciudad fue el edificio Germans sobre la 9 calle y 3 Avenida de la zona 1 que aún se mantiene en pie. Tiene algunos detalles Art Decó pero los 7 niveles de altura con las ventanas corridas nos demuestran indicios del funcionalismo en este diseño. El concreto toma protagonismo en esta época es ahora cuando se desarrollaron las grandes obras arquitectónicas abandonando consigo los viejos sistemas de construcción de adobe y mampostería (Gill et al., 2008).

**ILUSTRACIÓN 53:** Edificio Germans, Centro Histórico, Ciudad de Guatemala.

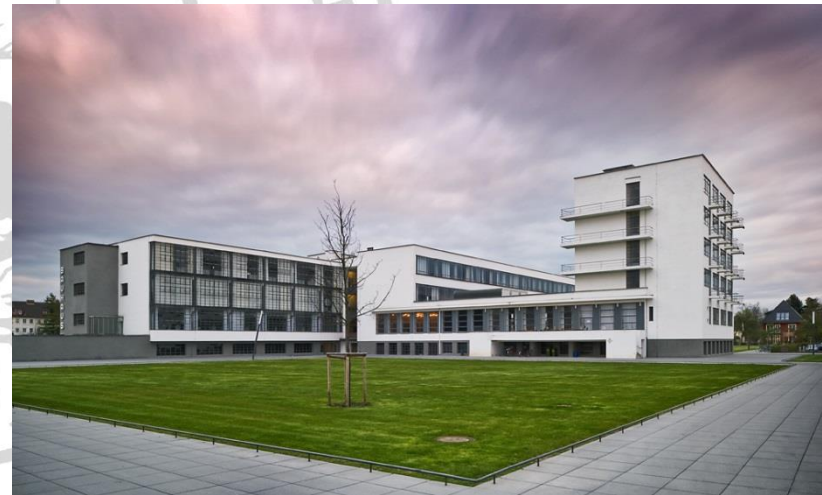
**ILUSTRACIÓN 54:** Edificio de la Bauhaus, Dessau, Alemania por Walter Gropius, 1925.

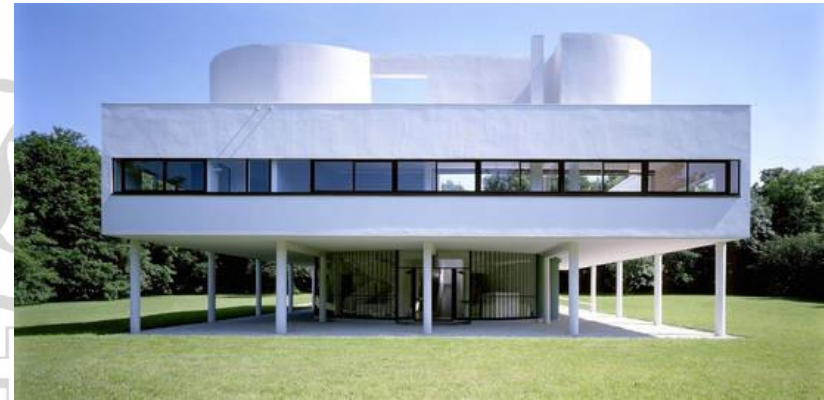
**ILUSTRACIÓN 56:** Villa Savoye en Poissy, Le Corbusier (1931).

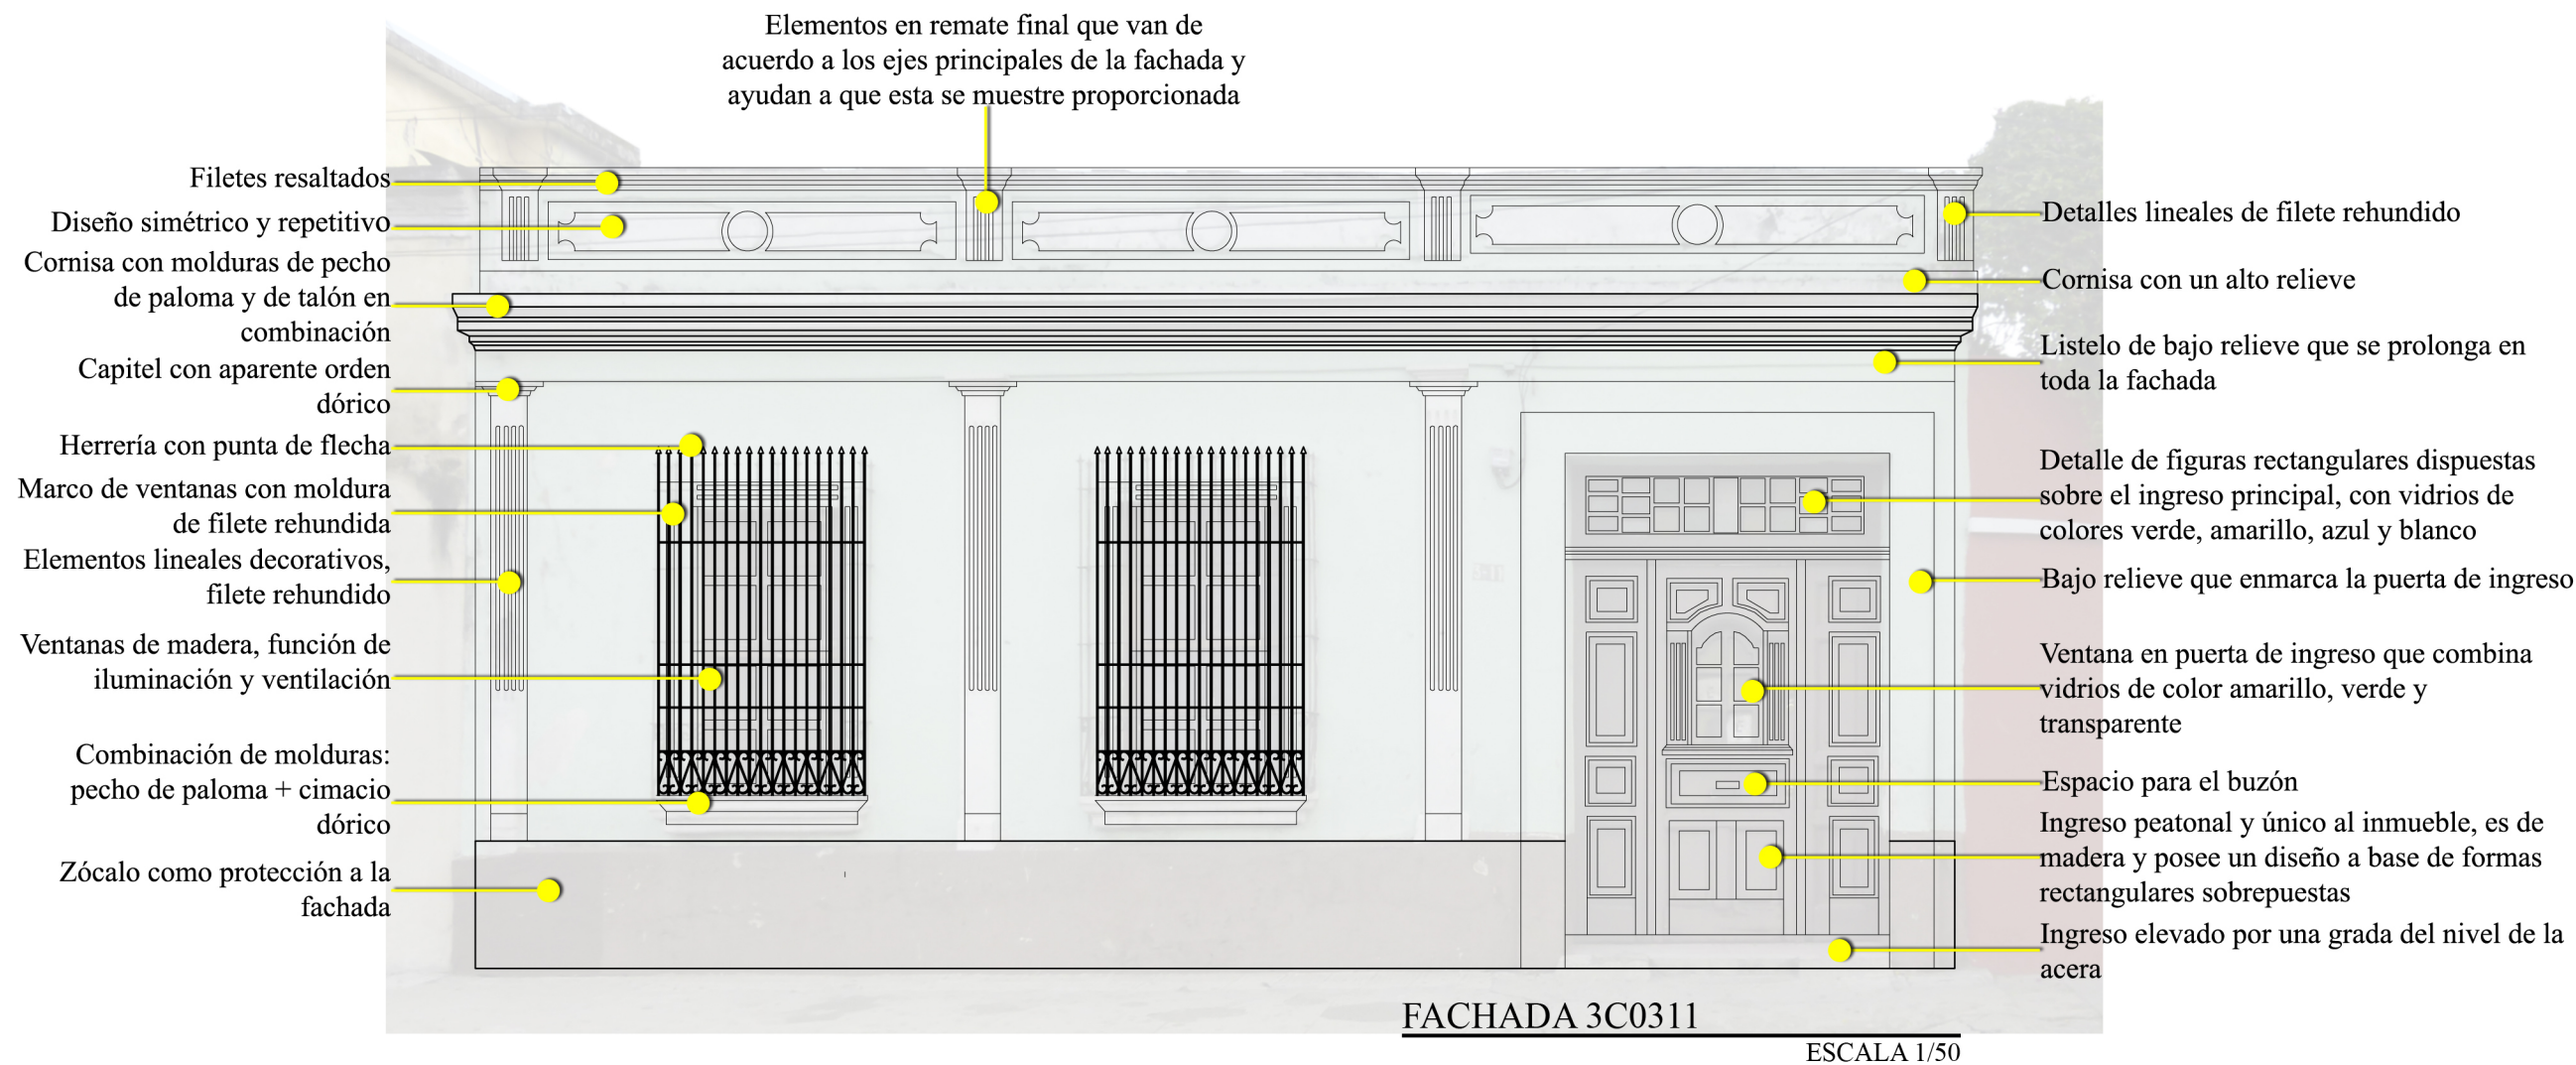
ESTADO ACTUAL
El estado de conservación medio, el zócalo y el remate se encuentran deteriorados

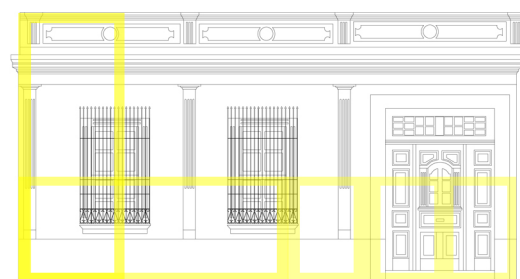
Su relación es de ancho = 1 3/4 su altura máxima

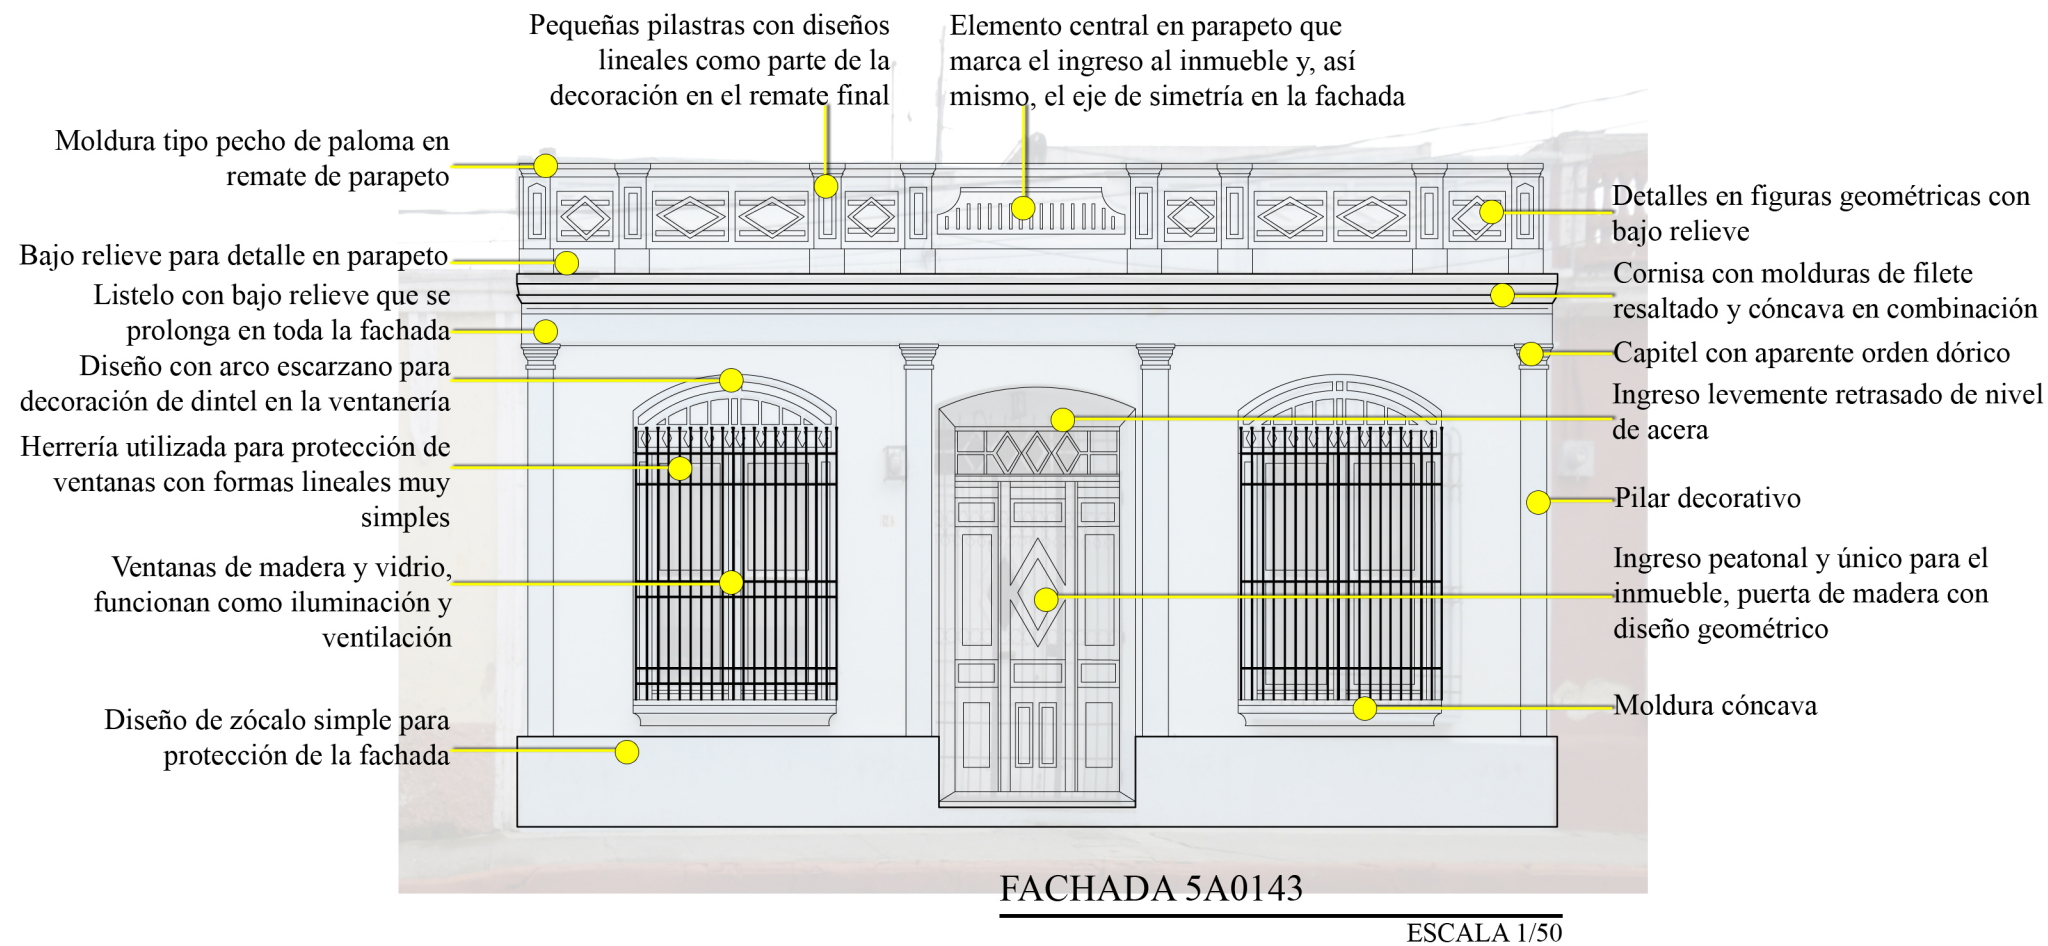
ESTADO ACTUAL
Estado de conservación medio, la pintura y mayor parte de la fachada se mantiene pero falta parte de la cornisa

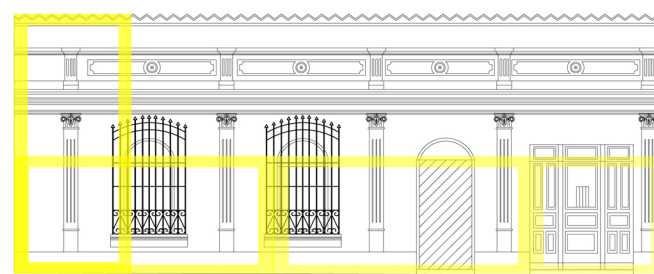
Su relación es de ancho = 2 1/2 veces su altura

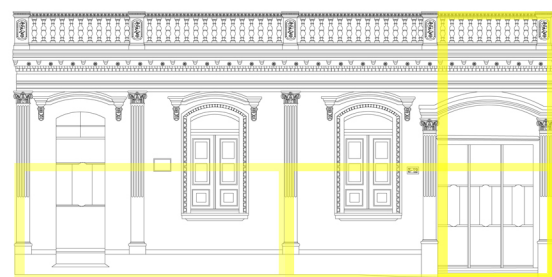
Su relación es de ancho = 2 veces su altura

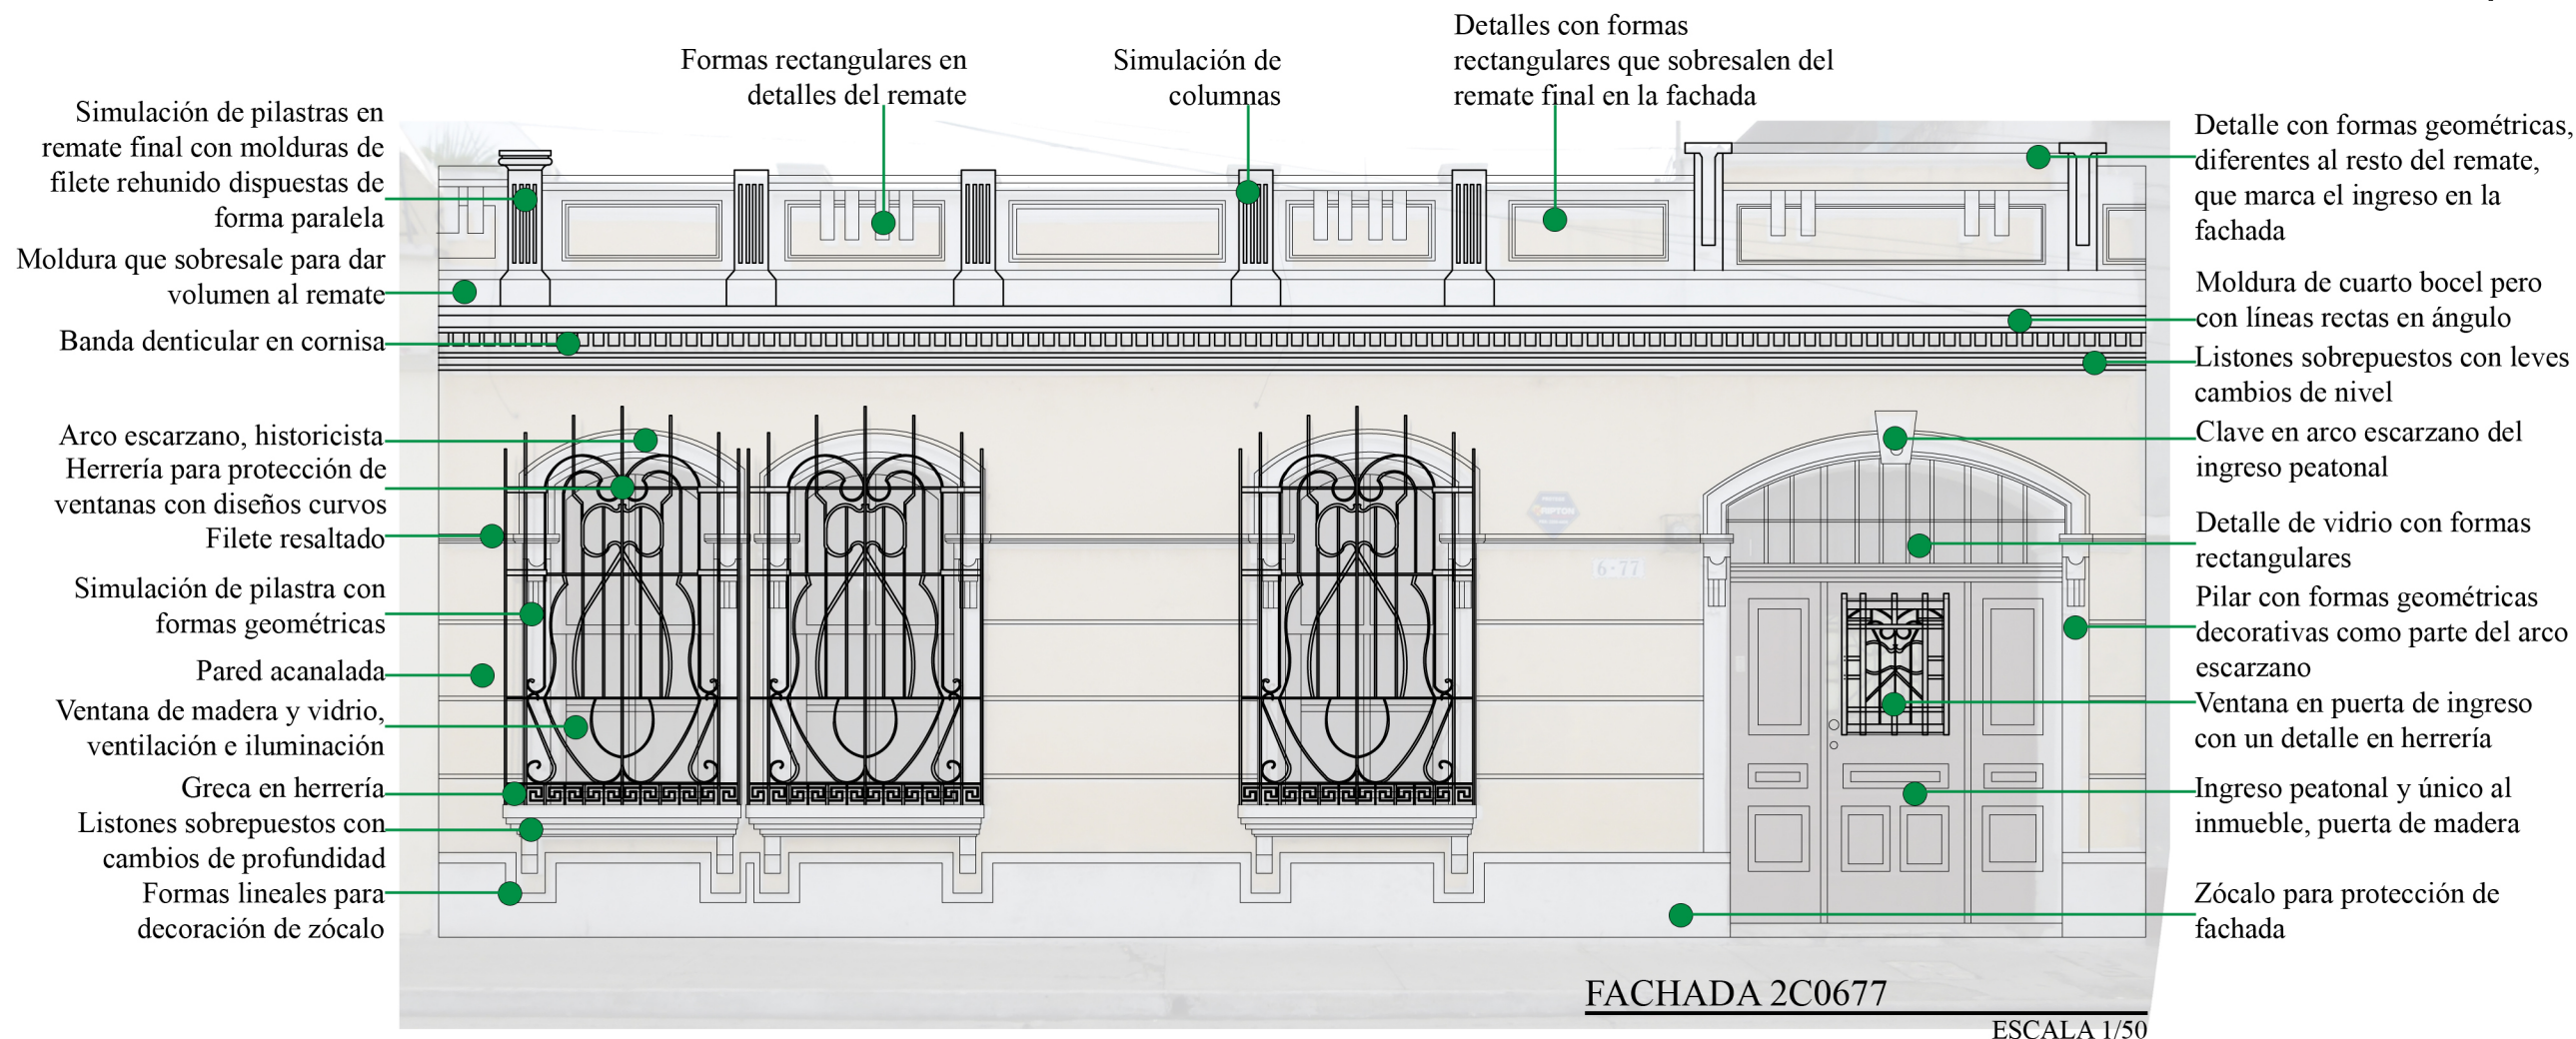
FACHADA 2C0677

ESTADO ACTUAL
Estado de conservación alto, los desgastes de pintura son mínimos

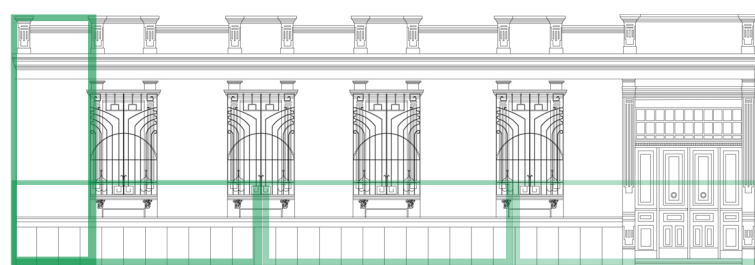
Su relación es de ancho = 3 veces su altura máxima

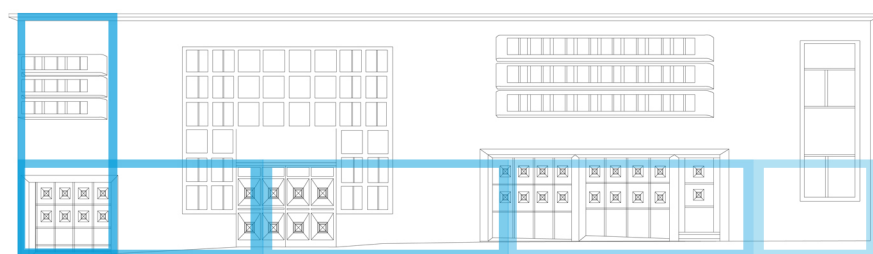
Ancho = 3 1/2 su altura máxima

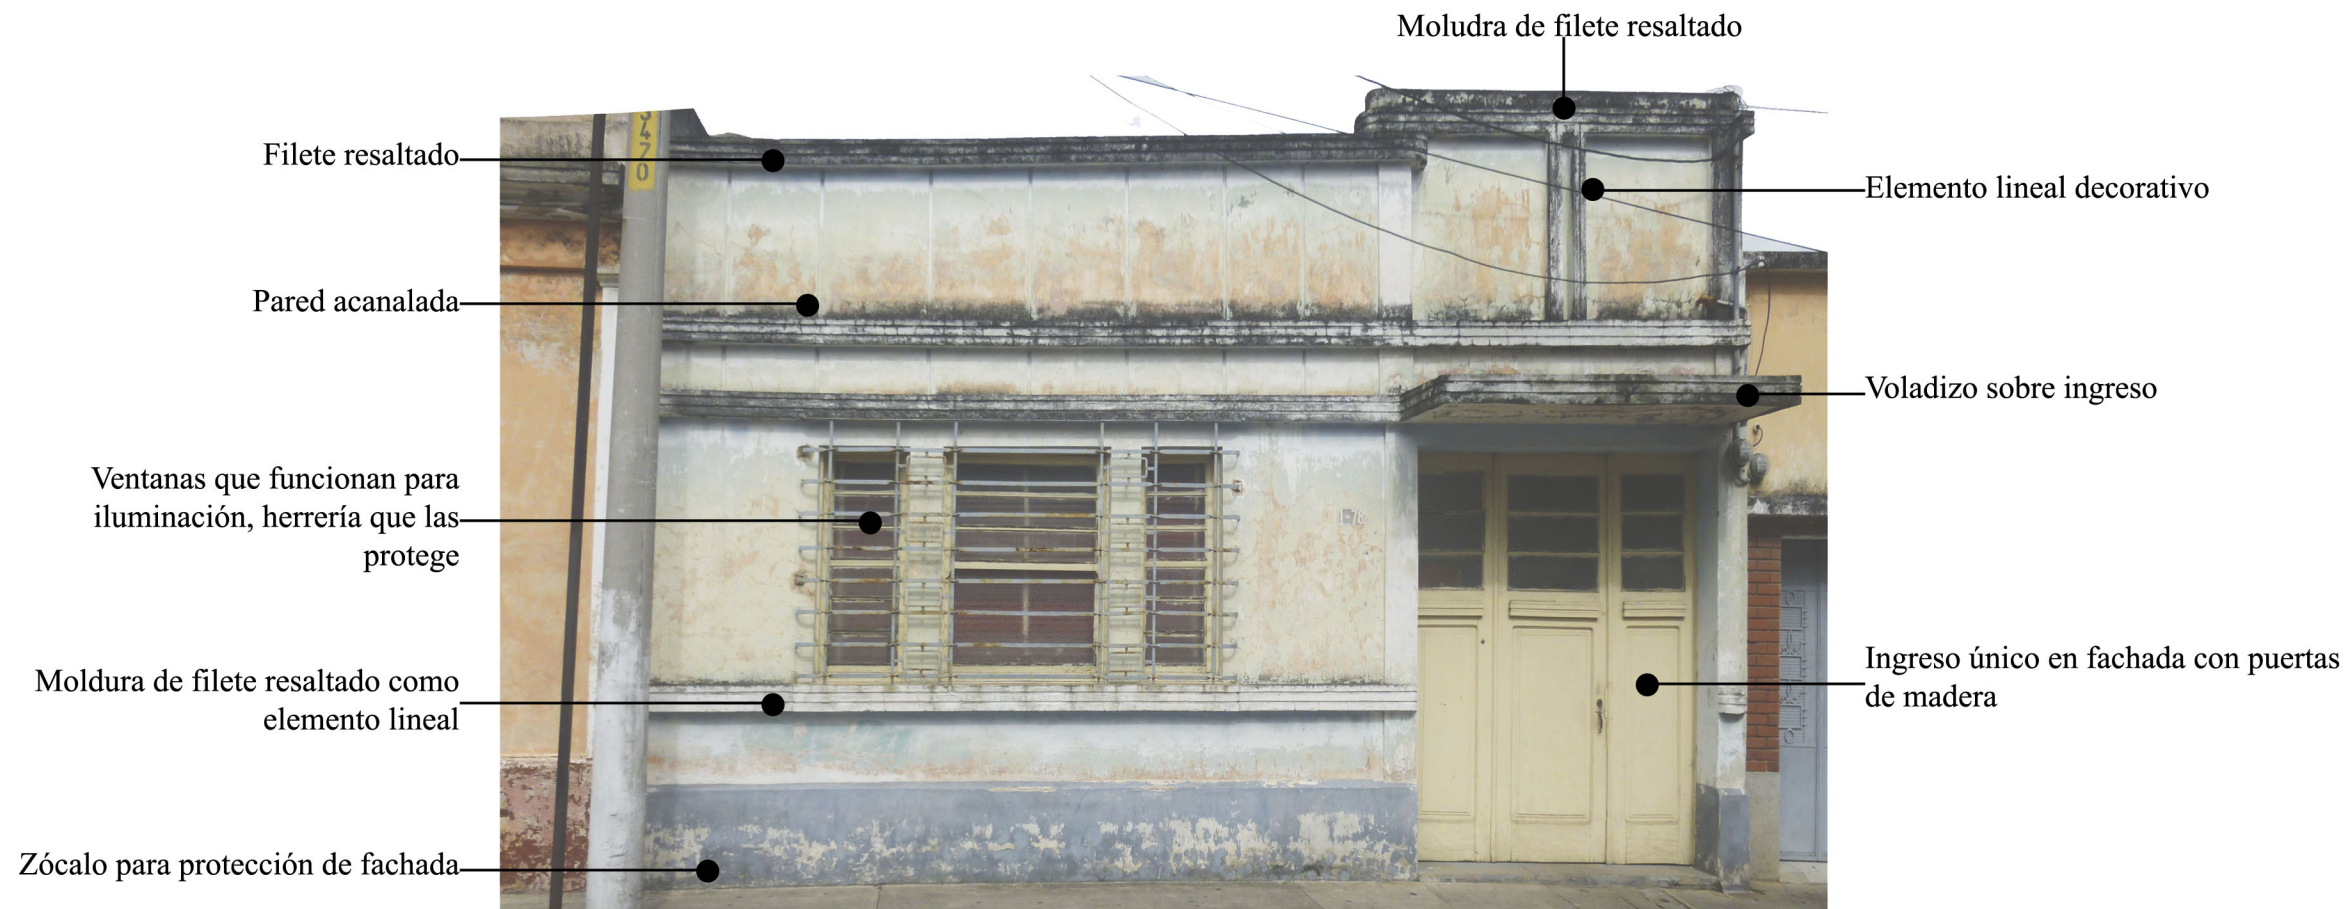
FACHADA 3A0178

ESTADO ACTUAL
El estado de conservación medio, la pintura y sus elementos principales ese encuentran muy desgastados

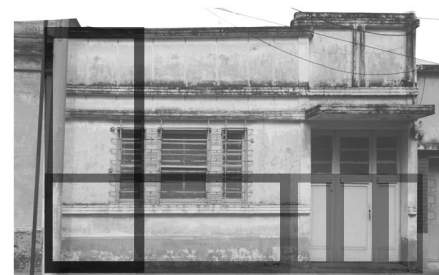
Su relación es de ancho = 1 3/4 de alto

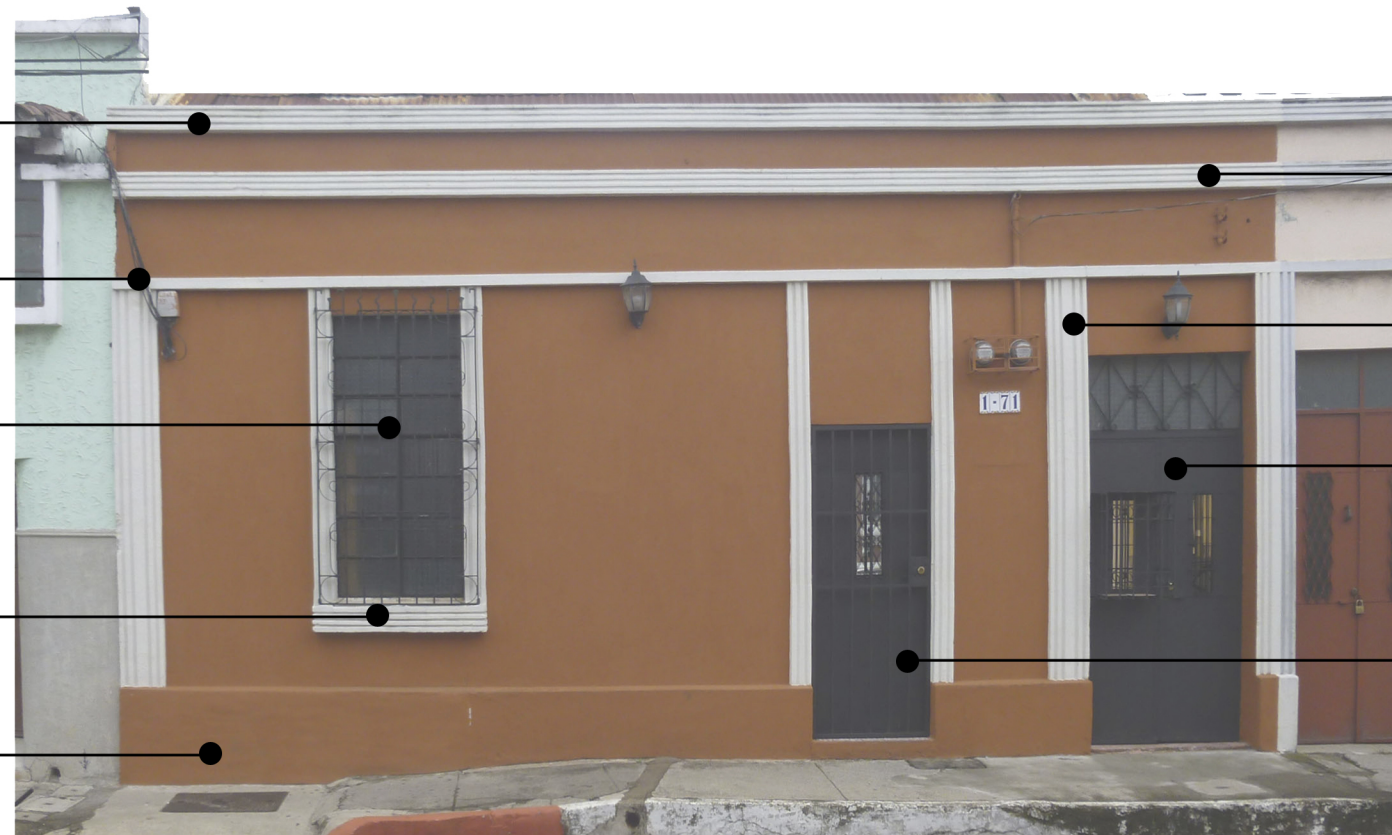
**FACHADA 5A0171**

Ingreso con puertas de metal

Segundo Ingreso peatonal con puertas de metal

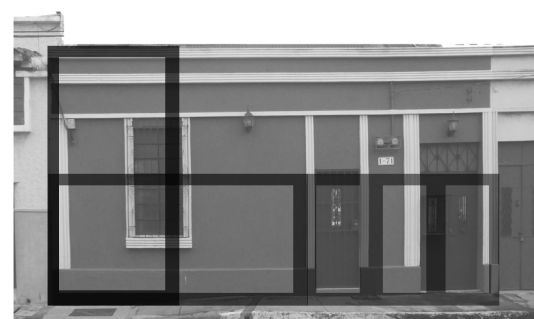
Su relación es de ancho = 1 3/4 de alto

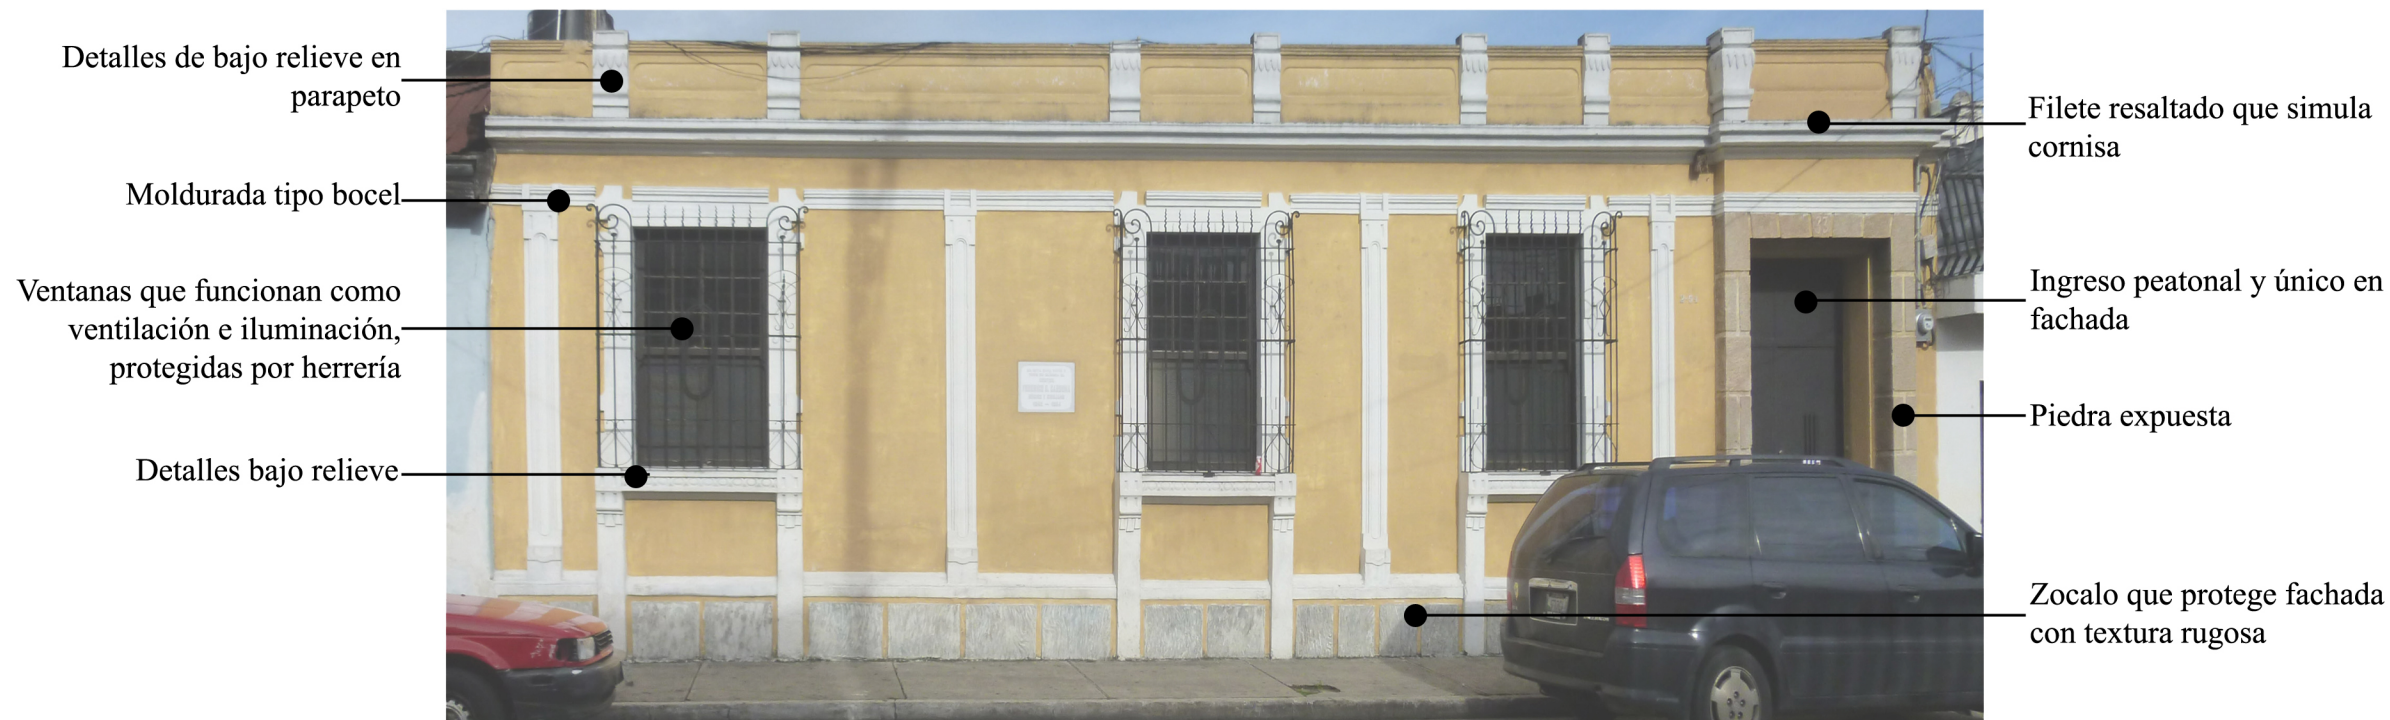
FACHADA 5A0254

ESTADO ACTUAL
El estado de conservación es alto, sus detalles y pintura están en buenas condiciones
