"Los estilos Historicista, Ecléctico, Art Nouveau y Art Deco representados en la arquitectura civil privada del Centro Histórico de la ciudad de Guatemala"

PROYECTO DE GRADO

GUATEMALA DE LA ASUNCIÓN, MAYO DE 2015  
CAMPUS CENTRAL

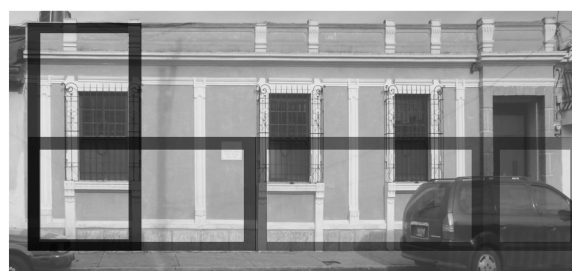
Su relación es de ancho = 2 1/2 de alto

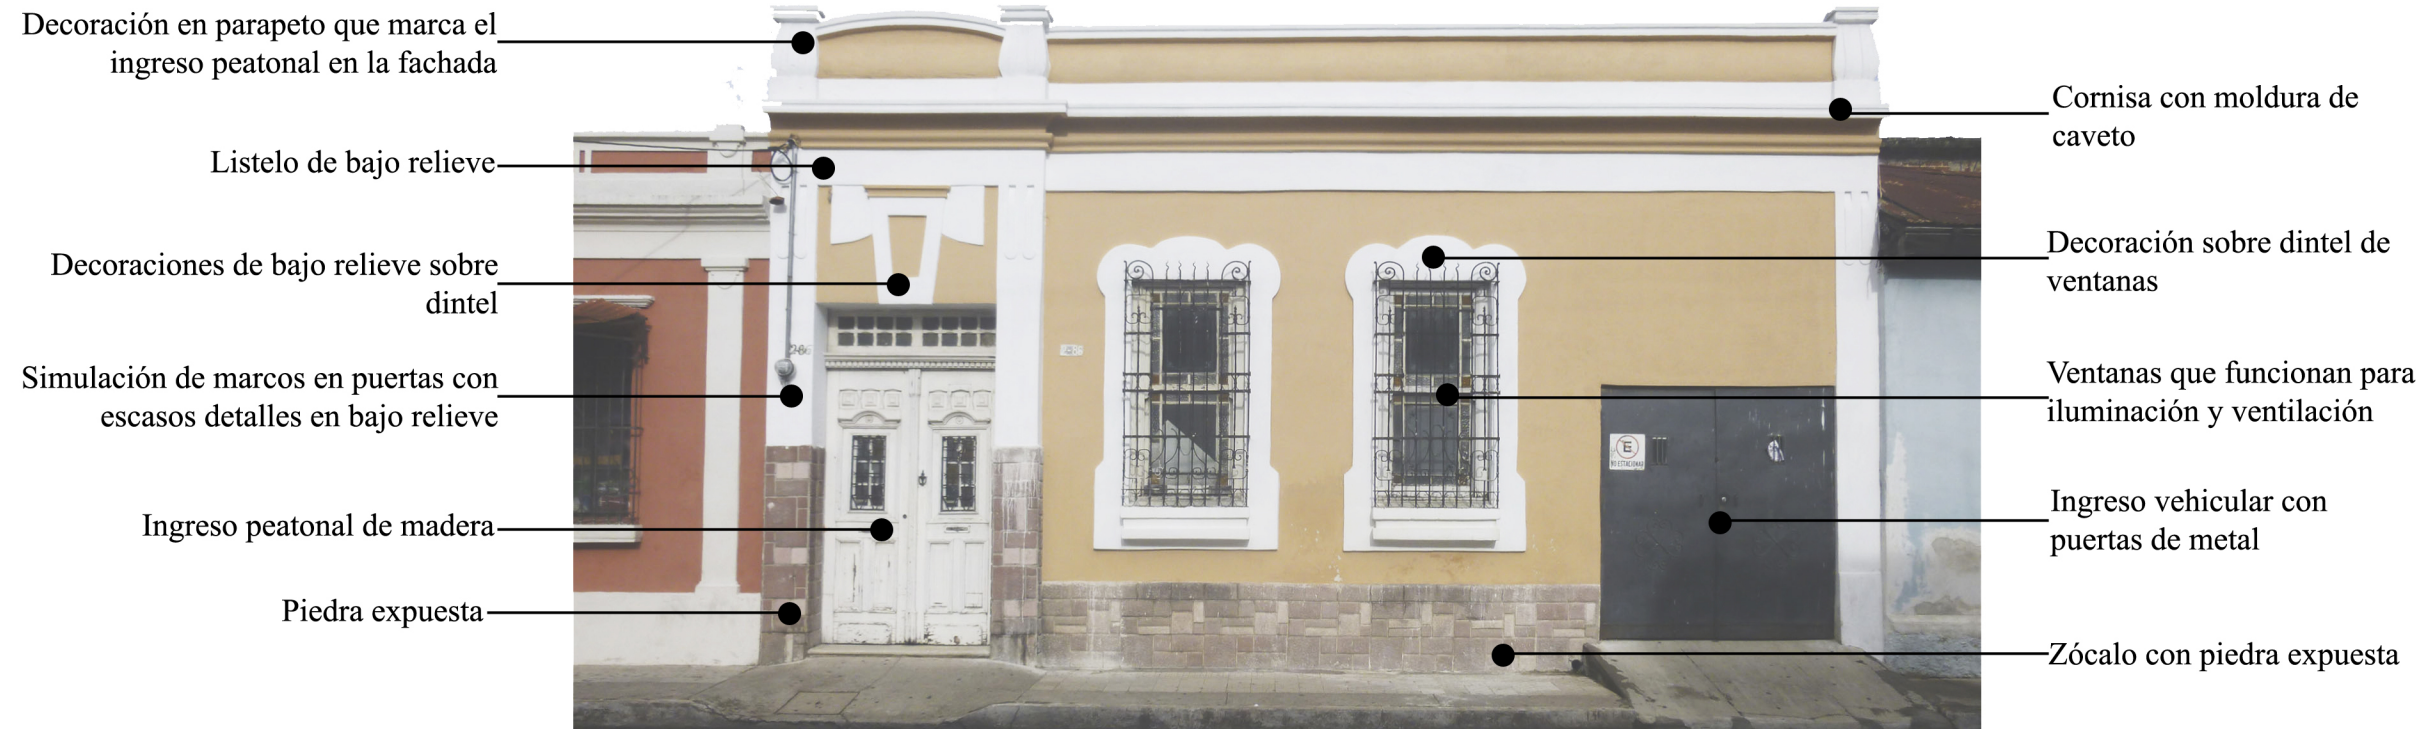
ESTADO ACTUAL
El estado de conservación es alto, sus detalles y pintura estan en buenas condiciones

- Decoración en parapeto que marca el ingreso peatonal en la fachada
- Listelo de bajo relieve
- Decoraciones de bajo relieve sobre dintel
- Simulación de marcos en puertas con escasos detalles en bajo relieve
- Ingreso peatonal de madera
- Piedra expuesta

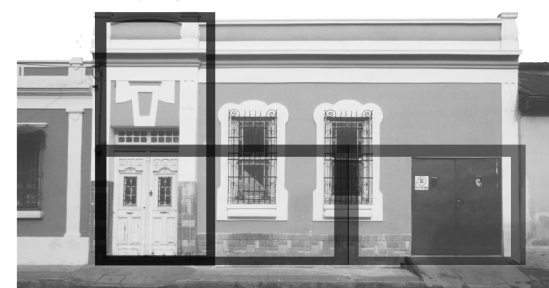
Su relación es de ancho = 1 3/4 de alto

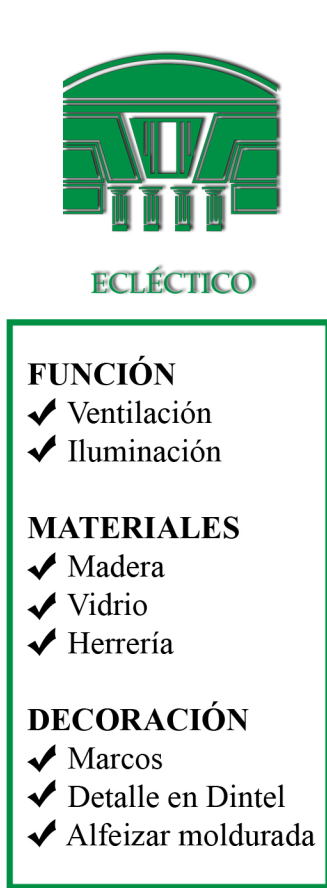
- ECLÉCTICO**
- FUNCIÓN**
- ✓ Ventilación
  - ✓ Iluminación
- MATERIALES**
- ✓ Madera
  - ✓ Vidrio
  - ✓ Herrería
- DECORACIÓN**
- ✓ Marcos
  - ✓ Detalle en Dintel
  - ✓ Alfeizar moldurada

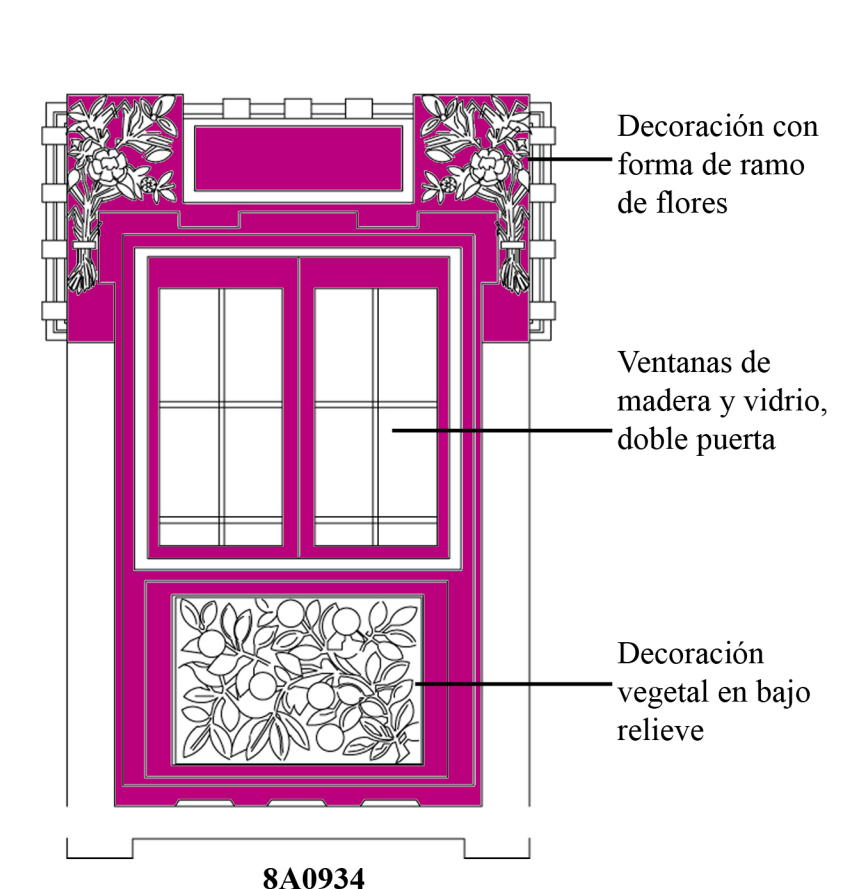
- ART NOUVEAU**
- FUNCIÓN**
- ✓ Ventilación
  - ✓ Iluminación
- MATERIALES**
- ✓ Madera
  - ✓ Vidrio
  - ✓ Herrería
- DECORACIÓN**
- ✓ Marcos
  - ✓ Detalle en Dintel
  - ✓ Alfeizar moldurada

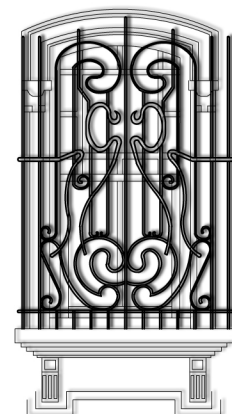
**7A0435**  
**VENTANA CON HERRERÍA NOUVEAU**

Se presentan algunas de las ventanas y puertas más características de las fachadas analizadas pertenecientes al estilo ART NOUVEAU. Las puertas son de madera y metal, las ventanas son de madera y funcionan para iluminación y ventilación. Los detalles florales son predominantes en los dinteles y marcos de ventanas. Los girasoles y siluetas de hojas son los diseños más comunes.

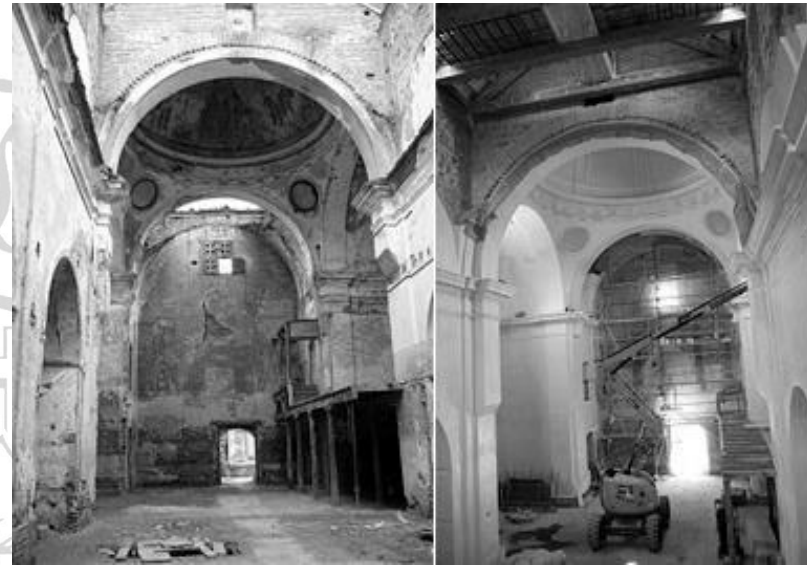
**ILUSTRACIÓN 61:** Antigua Alfar del Carmen en Talavera de la Reina, España, antes y después de los trabajos de Restauración

Todos aquellos procesos técnicos que respeten el valor patrimonial de un inmueble restableciendo su unidad formal y la lectura cultural en su totalidad. Busca salvaguardar la solidez, forma y el material histórico del monumento, inmueble u objeto por medio de diversas operaciones y agregados que busquen preservarlo. Su finalidad es conservar y revelar las características históricas y artísticas del monumento. Es un proceso multidisciplinario técnico y científico y se termina donde se inicia lo “hipotético”. Son trabajos curativos, acciones y obras especializadas que permitan reparar los elementos arquitectónicos.

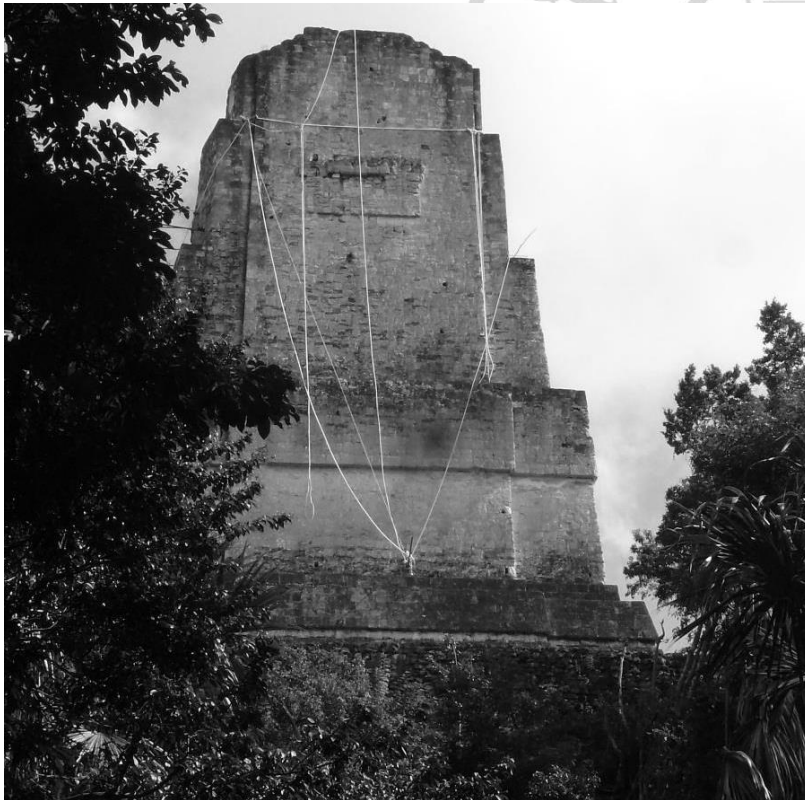
**ILUSTRACIÓN 62:** Trabajos de Conservación en Tikal, Guatemala.  
**FUENTE:** Fotografía Propia. (Guatemala. 2012).

Para éste proceso se realizan actividades como identificación, catalogación, protección física, protección legal, vigilancia y restauración según la UNESCO (1972). Este tipo de trabajos son preventivos, si es correctamente manejada no habría necesidad de realizar una Restauración. Algunos ejemplos de ésta intervención pueden ser el retoque de texturas y arreglos de pequeños daños en el inmueble.

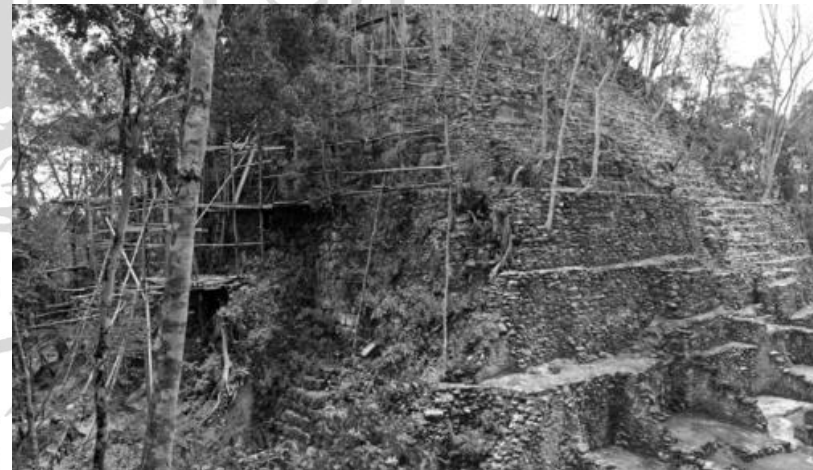
**ILUSTRACIÓN 63:** Liberación de capa vegetal en El Mirador, Guatemala.  
**FUENTE:** Fotografía por Ubaldo Solís. (2014). Disponible en: <http://desdelavegardubsolis.blogspot.com/2014/02/10-ruinas-arqueologicas-fabulosas-y-que.html>.

Eliminación de objetos, ya sean materiales o elementos, que no posean ningún valor cultural o natural para el inmueble y que afecten significativamente la conservación de éste o impidan su conocimiento. Éstos pueden encontrarse adosados o cercanos al inmueble tales como la humedad, hongos, basura, cables eléctricos y monóxido de carbono entre otros. Cuando una edificación cuente con diversas etapas de construcción y éstas se encuentren superpuestas, este tipo de intervención elimina una de éstas etapas para permitir su estudio y darle un valor.

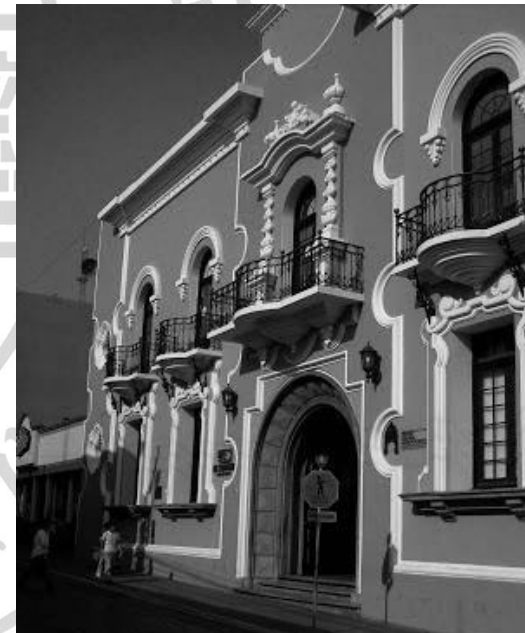
**ILUSTRACIÓN 65:** Edificio de Correos, Centro Histórico.  
**FUENTE:** Fotografía por Edgar Rodríguez. (Guatemala. 2008). Disponible en: <http://echandoflores.blogspot.com/2008/04/edificio-de-correos-de-guatemala.html>.

Modifica la capacidad propia del bien permitiendo utilizar el inmueble en un tipo de uso diferente para el que fue diseñado, adecuándolo para que éste se mantenga en armonía en su entorno inmediato. Valora dos aspectos importantes para la intervención de edificios históricos: Preservar las fachadas y todos sus elementos arquitectónicos característicos del inmueble y busca que los espacios interiores vuelvan a funcionar, conservando los actuales o rediseñándolos.

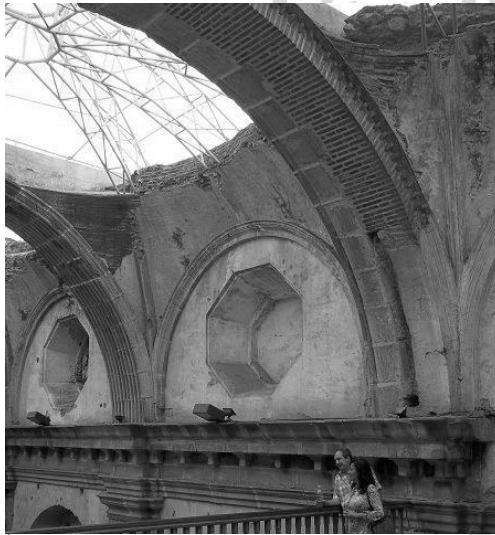
**ILUSTRACIÓN 66:** Iglesia del Convento Capuchinas, Antigua Guatemala.

Elementos reconstruidos de bienes patrimoniales con materiales contemporáneos. La selección de este tipo de intervención debe estar precedida por un estudio científico que evalúe el inmueble y considere apropiado la realización de éste trabajo. Si este estudio no es realizado puede ocasionar serios riesgos al elemento y el conjunto en cuestión. Esta técnica se utiliza tanto en bienes arqueológicos como arquitectónicos, también considera en el proceso los materiales originales de la edificación para ser reutilizados en el lugar.

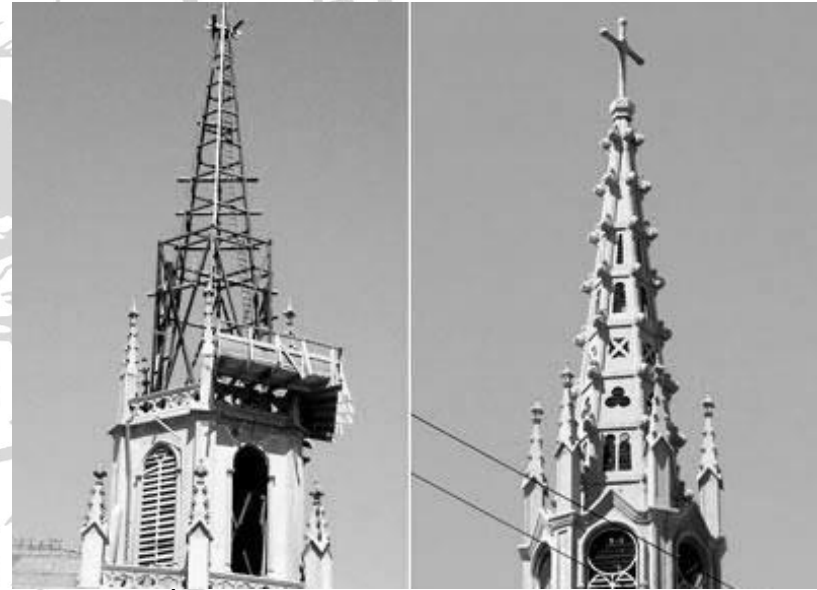
**ILUSTRACIÓN 67:** Proceso de fabricación de la torre principal de la Iglesia Los Carmelitas en Viña del Mar, Chile.

Adición de uno o más elementos que no pertenezcan o no existieron en el contexto cuando se realizó la edificación y se agregan en los trabajos de restauración. Asegura la conservación del inmueble u objeto. Esta aportación deberá ser muy clara, visible y que asegure la conservación del elemento intervenido. Busca complementar o rehacer partes faltantes del bien haciendo réplicas de las originales con nuevas tecnologías y materiales.
