DIAGNÓSTICO DE LA EROSIÓN HÍDRICA PARA IDENTIFICAR PRÁCTICAS DE CONSERVACIÓN
DE SUELOS EN FINCA SAN MAURICIO, RETALHULEU
SISTEMATIZACIÓN DE PRÁCTICA PROFESIONAL

COATEPEQUE, SEPTIEMBRE DE 2018
SEDE REGIONAL DE COATEPEQUE

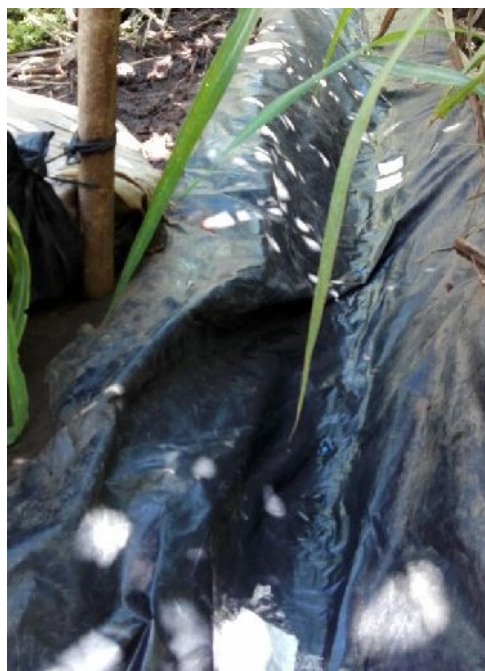
Figura 8. Canal de escurrimiento finca San Mauricio, Ingenio Magdalena.

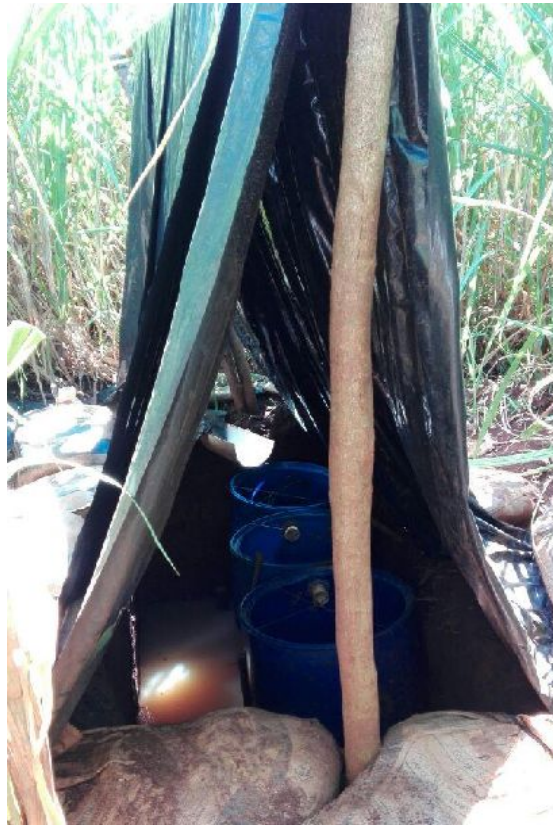
Figura 10. Protección de los toneles para evitar contaminación, en cada parcela de escorrentía, finca San Mauricio, Ingenio Magdalena (Zafra 2014/2015).
