PROPUESTA DE MANEJO DE LA COBERTURA ARBÓREA EN LA ZONA NUEVE DE LA CIUDAD
DE GUATEMALA
SISTEMATIZACIÓN DE PRÁCTICA PROFESIONAL

ANNA SOPHIA MONROY JARAMILLO
CARNET 10450-13

GUATEMALA DE LA ASUNCIÓN, AGOSTO DE 2018
CAMPUS CENTRAL

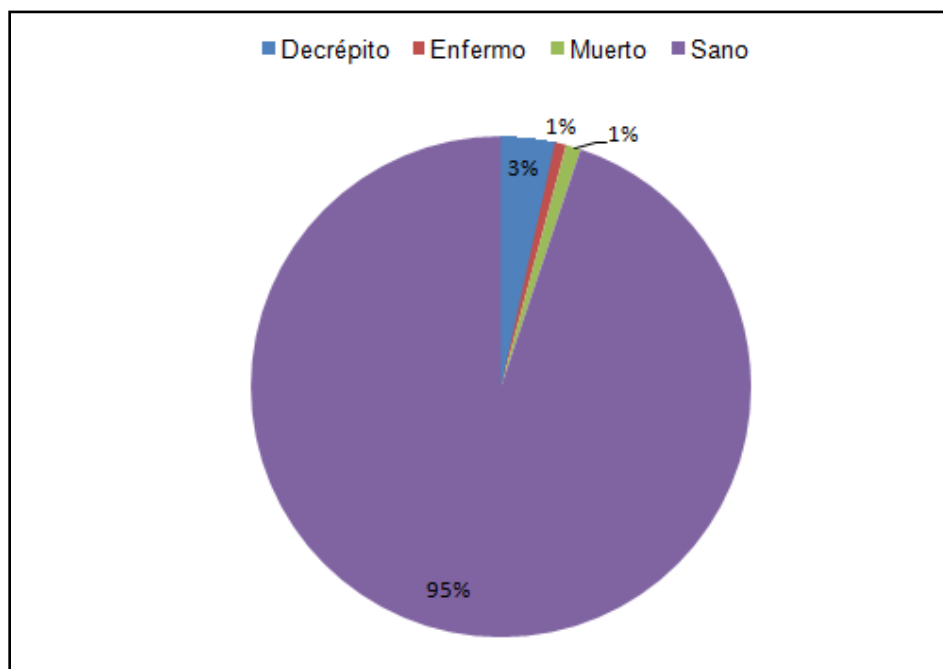
Figura 9. Gráfica del estado fitosanitario del arbolado urbano en zona nueve Guatemala.

Dentro del análisis fitosanitario, se evaluó el estado sanitario de los árboles, se tuvo en cuenta cuatro estados: sano, enfermo, decrepito y muerto. Como se observa en la Figura 8. Se encontró que 3,935 ejemplares que corresponden al 95% de los árboles

evaluados presentan un estado sanitario sano, esto quiere decir que se encontraron al individuo sano y vigoroso; entre los ejemplares que presentan un estado sano, la mayoría pertenece a las especies: *Michelia champaca L.*, *Tabebuia rosea B.* y *Olmediella betschleriana*. Seguido se encontró que 32 especies que corresponden al 1% presentan un estado sanitario enfermo, es decir que el ejemplar presenta síntomas de enfermedades o daños por plagas pero conserva su vigor, se podría revertir su estado con un buen manejo; la mayoría de estos pertenecen a las especies: *Syzygium jambos L* y *Michelia champaca L.* Se encontró que el 3% que representan a 142 ejemplares presentan un estado sanitario decrépito, es decir que manifiestan cierto deterioro evidente con alto porcentaje de ramas y tronco secos, esto puede ser debido a que no se les dio algún seguimiento o control cuando presentaban cierta plaga o enfermedad. De los ejemplares que se encontró con este estado sanitario, la mayoría pertenecen a las especies: *Tabebuia rosea B.* y *Jacaranda mimosifolia D.* Y por último se encontró que 40 ejemplares que representan el 1% de los árboles evaluados presentan estado sanitario muerto, ya que presentan ramas y tronco principales totalmente secos sin evidencias de rebrote o recuperación, entre los ejemplares que presentan este estado sanitario, la mayoría pertenecen a las especies: *Eugenia cumini* , *Jacaranda mimosifolia D.* y *Tabebuia rosea B.*

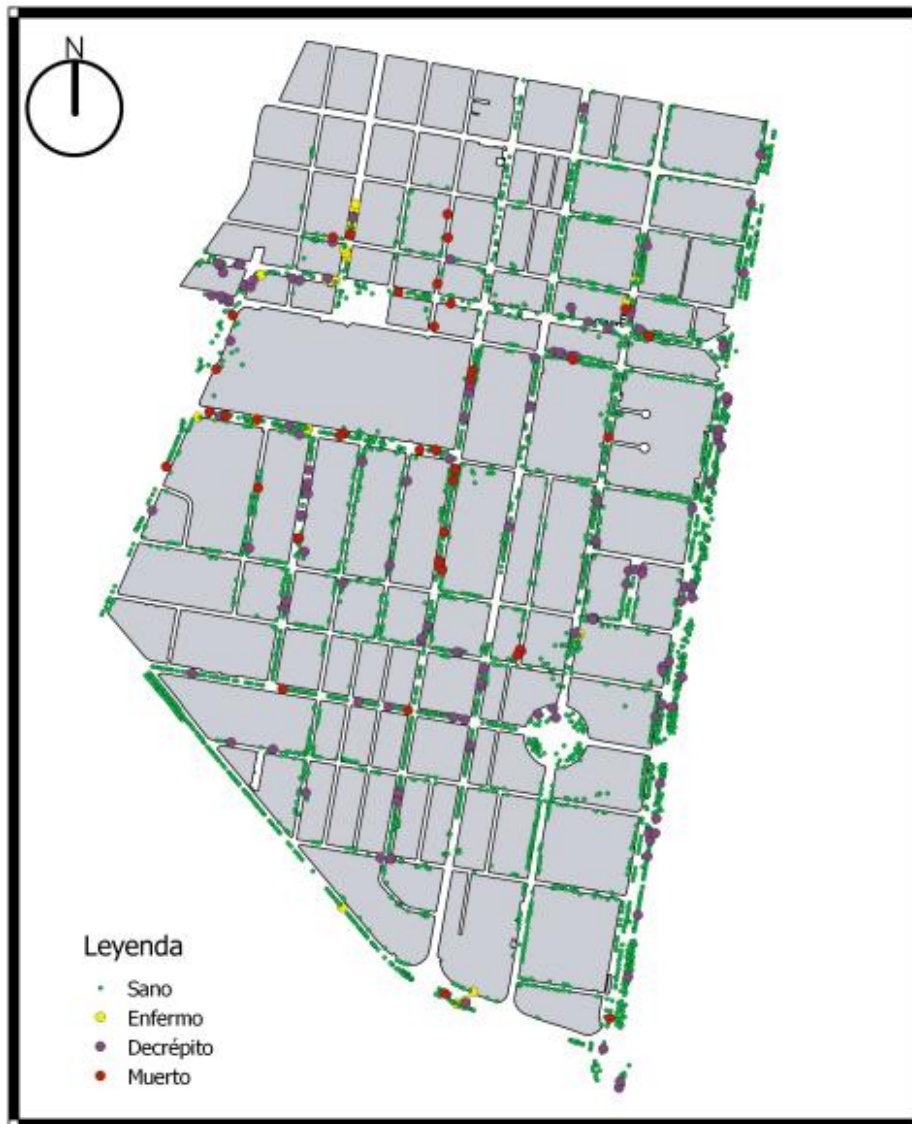
Figura 10. Mapa del estado sanitario del arbolado urbano en zona nueve de la ciudad de Guatemala.

Como se observa en la Figura 9. Se encontraron árboles con un estado sanitario enfermo (puntos color amarillo en el mapa) en los siguientes tramos viales: 2ª avenida, liberación, 5ª calle, 8ª calle y algunos en la 7ª avenida. Teniendo una alta concentración en el camellón central de la 2ª avenida, esto puede deberse a las condiciones atmosféricas tales como las ubicadas dentro de un área con tendencia a una alta contaminación por el tránsito constante de carros, camiones de descarga, buses, desechos sólidos, desechos de talleres de automóviles, entre otros. En el lugar, los árboles pertenecientes a la especie (*Syzygium jambos L*) están sembrados en un espacio muy pequeño para su óptimo desarrollo.

Los árboles con estado sanitario decrébito (puntos color morado en el mapa) se encontró con una alta concentración entre la 5ª y 6ª calle, 2ª avenida, 7ª avenida "A", avenida Reforma. En estos tramos viales se observaron varias especies antiguas, estos árboles corren peligro de caerse ante vientos fuertes o tormentas ya que la mayoría presentan tronco hueco y más de la mitad del árbol seco.

Los árboles con estado sanitario muerto (puntos color rojo en el mapa) se encontró con alta concentración en 5ª avenida, 8ª calle, 4ª avenida, 5ª calle, algunos en avenida "La Castellana" donde se ubican muchos árboles de edad avanzada y completamente secos, presentando más peligro de caerse y dañar vidas humanas e infraestructura.

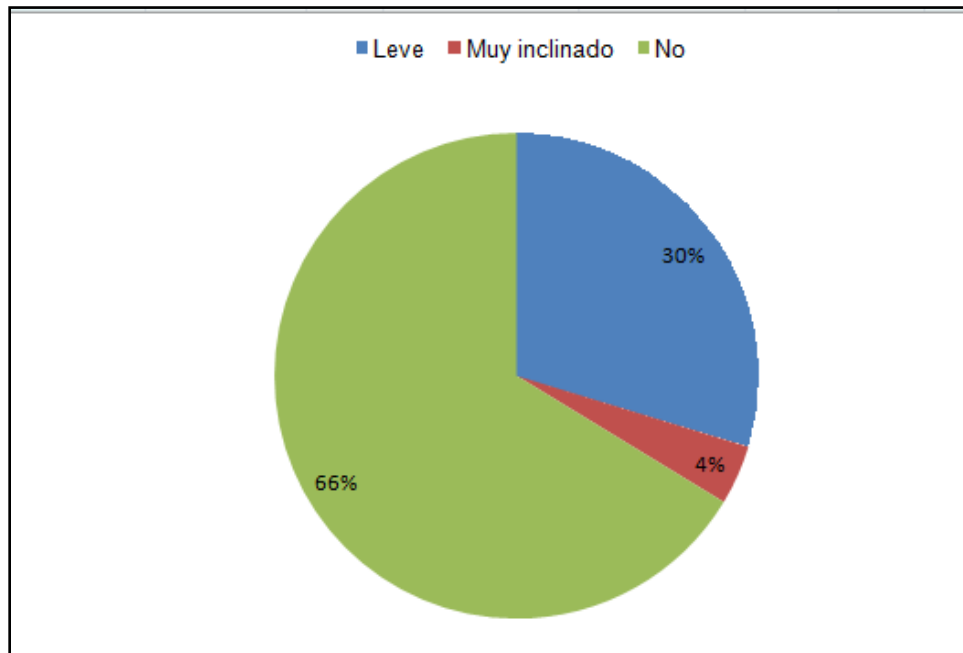
Figura 11. Gráfica de la inclinación de árboles en zona nueve, Ciudad de Guatemala.

Para evaluar la inclinación, se establecieron tres niveles: no inclinado, levemente inclinado y muy inclinado. Como se observa en la Figura 11. Se encontró que 2751 árboles que representa el 66% de lo evaluado no presentan inclinación significativa,

estos se observaron en buen estado y equilibrados. Seguido, se encontró que 1233 ejemplares que representa el 30% presentan una inclinación leve, estos presentan un estado estructural leve, con algún grado de inclinación pero no inestable. Por último se observaron 165 ejemplares que representan el 4% de lo evaluado presentan inclinaciones más significativas y evidentes; estos árboles presentan inestabilidad debido a su grado de inclinación.

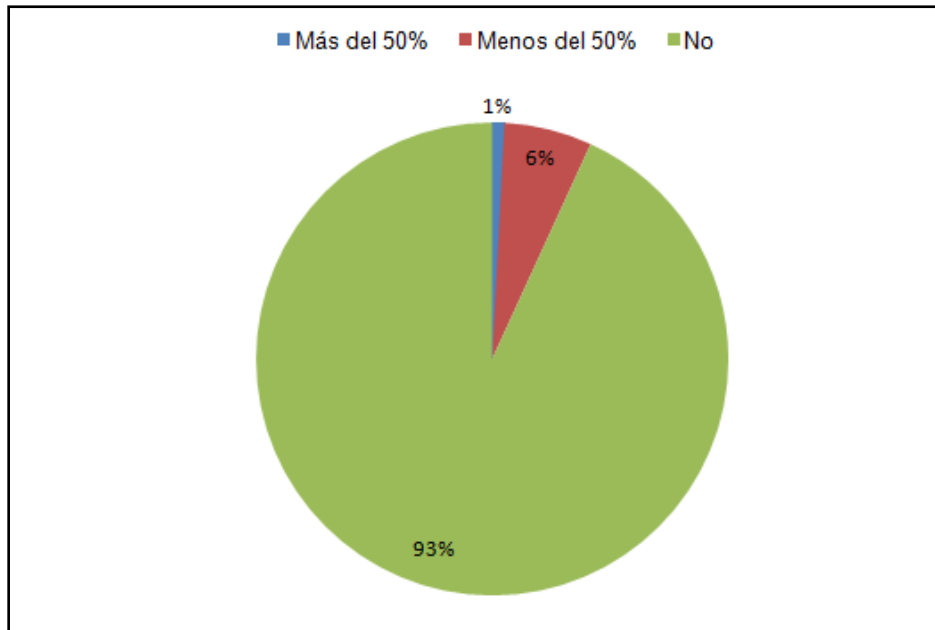
Figura 12. Grafica de ahuecamiento en troncos de árboles de zona nueve de la ciudad de Guatemala.

Para evaluar el ahuecamiento de los árboles, se establecieron tres niveles: no ahuecado, menos del 50% y más del 50%. Como se observa en la Figura 12. De los árboles evaluados en el censo, 3865 ejemplares que representan el 93% no presentan ahuecamiento alguno, estos se encuentran bien estructuralmente y no presentan daños mecánicos en tronco. Luego se encontró que 250 árboles que representan el 6%, presentan menos del 50% con ahuecamientos (huecos o cavidades) o daños mecánicos con nivel de afectación moderado. Por último se observa que 34 árboles que representa el 1%, presentan ahuecamiento con más del 50% del tronco; estos se observan con un deterioro estructural o daños mecánicos graves.

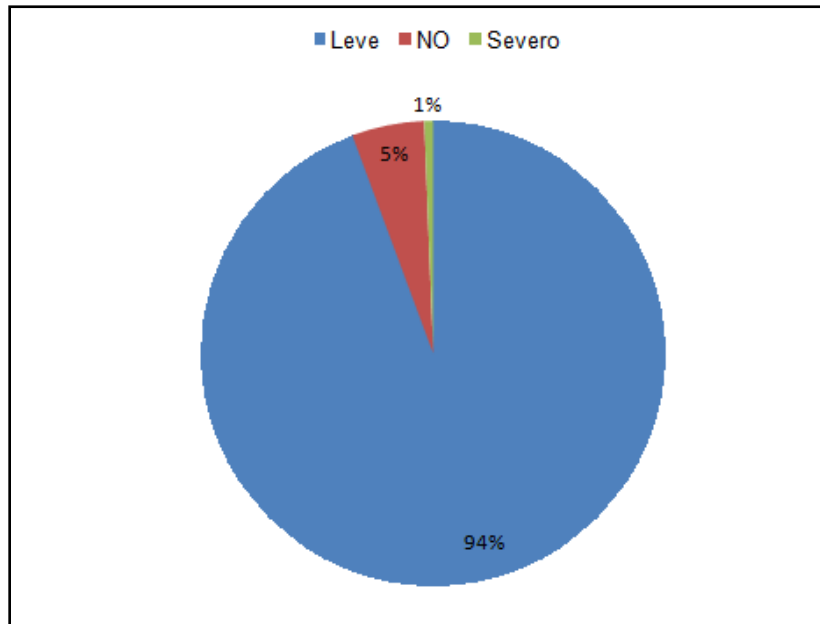
Figura 13. Gráfica de podas en ramas y copa en zona nueve de la ciudad de Guatemala.

En el censo forestal urbano se evaluó también el manejo de las podas de ramas y raíces. Para esto se evaluaron tres niveles de observación: no podado, levemente podado y severamente podado. (Figura 13). Con lo evaluado se encontró que a 209 árboles (5%) no presentan intervención de podas, seguido se observa que a 3914 especies (94%) se les ha realizado levemente la poda, sin embargo la mayoría se observaron con podas de algunas ramas bajas en tronco y no de la copa. Por último, se observa que a 26 árboles (1%) se les ha podado presentando una condición severa ya que quitan toda la copa y las ramas, dejando solamente el tronco y raíces.

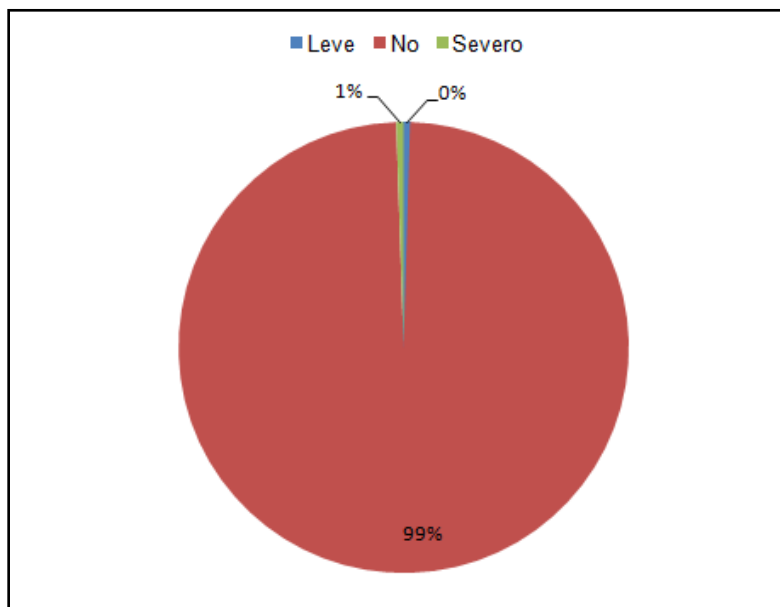
Figura 14. Gráfica de podas en raíces expuestas en árboles de zona nueve de la ciudad de Guatemala.

Dentro del análisis de podas, se evaluó las podas en raíces expuestas. (Figura 14). Y se encontró que 4108 árboles (99%) sin intervención de podas, se observa que 19 árboles presentan raíces expuestas levemente podadas y por último se observa que 22 árboles (1%) presentan problemas severos de poda en raíces en el suelo.

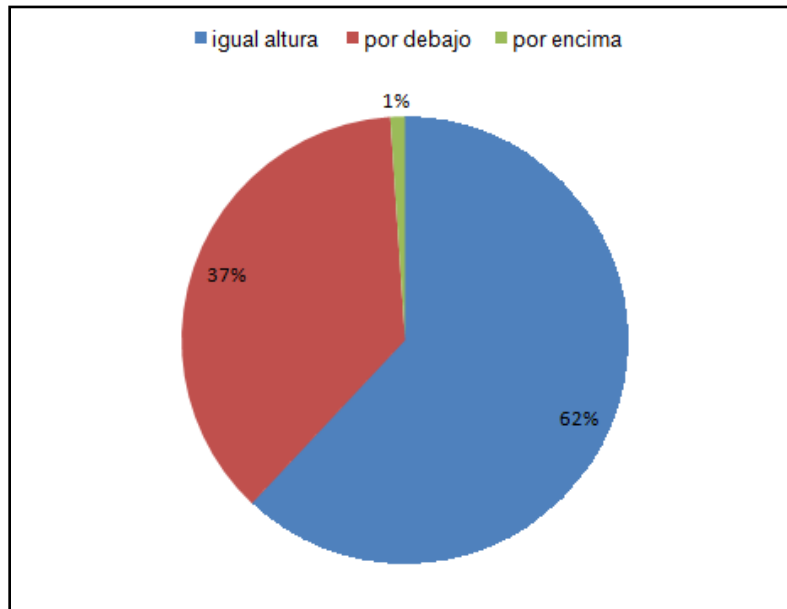
Figura 15. Gráfica de intersección de copas con el cableado eléctrico en zona nueve de la ciudad de Guatemala.

Como se observa en la Figura 15, el 62% de los árboles censados en zona nueve presentan interferencia a igual altura con el cableado eléctrico lo cual provoca que las ramas y hojas causen daños al cableado del alumbrado público. Por tal motivo la alcaldía auxiliar de zona nueve ha optado por realizar podas masivas en ramas en el arbolado evitando que se desarrollen de la mejor manera.

Se observa que el 37% de los árboles censados en zona nueve, no presentan intersección con el cableado eléctrico ya que algunos se encuentran por debajo, esto a causa de que son árboles recientemente sembrados con un promedio de 2 y 3 años de edad y por lo tanto no han alcanzado mayor altura. Y otros se encuentran en áreas donde no hay cables.

Y el 1% de los árboles censados en zona nueve, se encuentran por encima del cableado eléctrico, esto quiere decir que la copa o las ramas quedan arriba de los cables; en este caso se tiene el peligro cuando las ramas grandes se caen, estas caen sobre los cables y postes eléctricos, dañando la infraestructura.

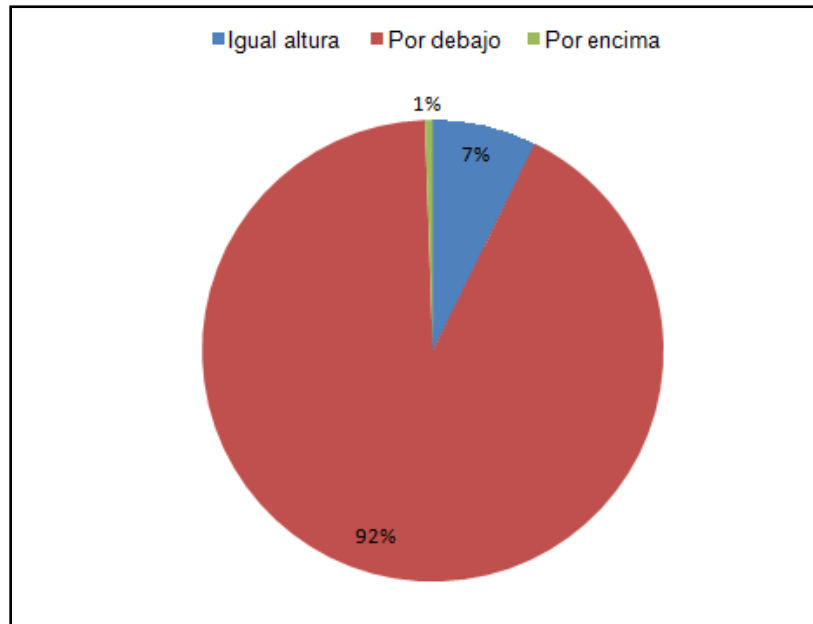
Figura 17. Gráfica de intersección de copas con luminaria en zona nueve de la ciudad de Guatemala.

Como se observa en la Figura 17, el 92% de los árboles censados en zona nueve se encuentran debajo de los postes de luz, ya que estos se instalan con una mayor altura en comparación a postes para el cableado eléctrico.

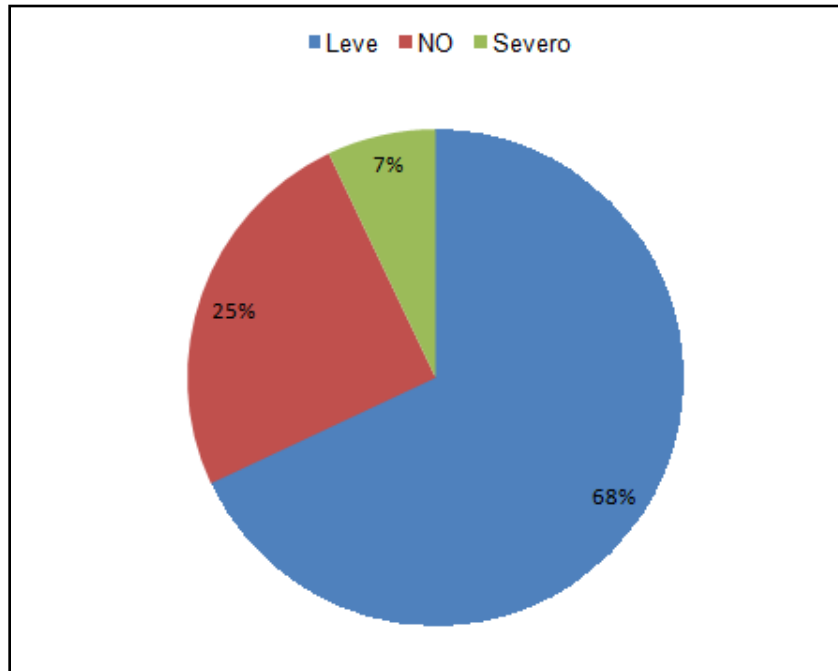
Figura 20. Gráfica de daños en la infraestructura pública de árboles en zona nueve de la ciudad de Guatemala.

Según lo observado en la Figura 20. Se encontró que 2822 árboles (68%) presentan un daño leve en la infraestructura pública, como lo es el levantamiento leve del pavimento, obstrucción del paso a peatones, conflictos en drenajes subterráneos, entre otros. Luego se observa que 1033 árboles (25%) no presentan daño alguno en la infraestructura, ya que estos se encuentran en vías más anchas y con espacio para crecer. Y por último se observan que 294 especies (7%) presentan daños severos a la infraestructura pública, como en el levantamiento del pavimento más profundo, daños severos en drenajes internos, obstrucción total en la banquetta, entre otros.
