UNIVERSIDAD RAFAEL LANDÍVAR
FACULTAD DE ARQUITECTURA Y DISEÑO
LICENCIATURA EN ARQUITECTURA

"Hotel Boutique Centro Histórico"
PROYECTO DE GRADO

Proyecto de Grado
en Arquitectura

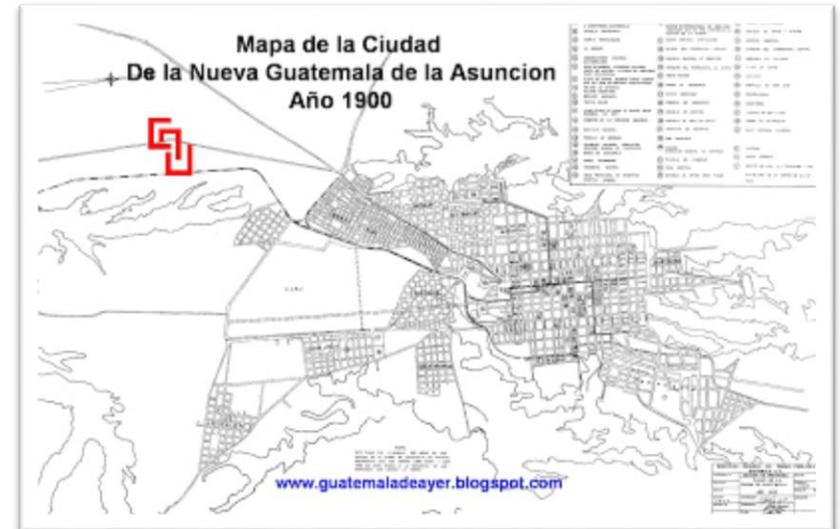
Ilustración 2. Plan general de urbanización 1900. Fuente: Ingeniero Amílcar Gómez www.guatemaladeayer.blogspot.com

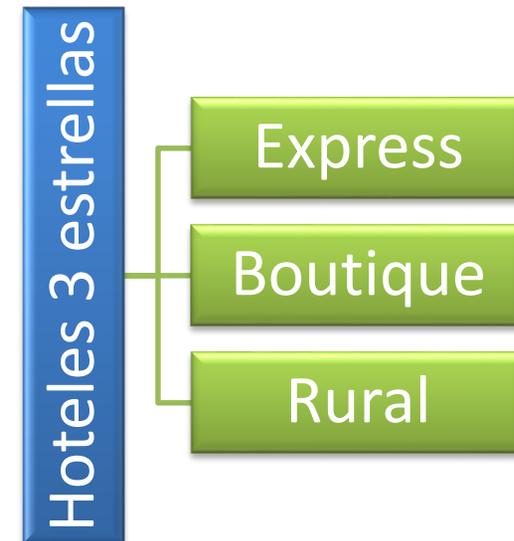
- **Hotel 3 estrellas:** hoteles con baños privado obligatorio y ofrecen servicio de desayuno. Cuentan con salón comedor y servicio de alimentación. Áreas climatizadas.

Ilustración 23. Hoteles 3 estrellas. Fuente: Gestión de Hoteles, Editorial Vértice. Elaboración propia.

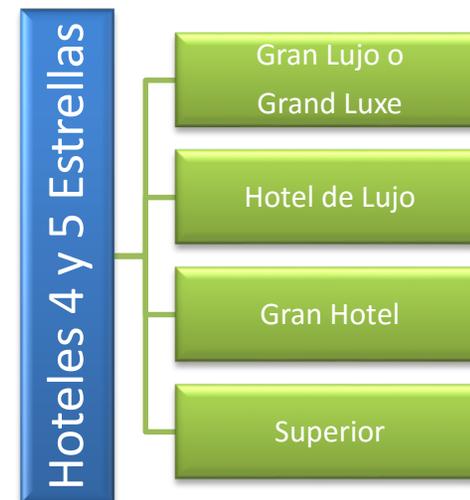
Los hoteles 4 y 5 estrellas tienen varias categorías según se indica en la gráfica 20. Y las categorías van a depender de los servicios extras que brinden a sus clientes. Como puede ser aire acondicionado, suites, área comercial, lavandería, varios restaurantes y comida gourmet o internacional, etc.

Ilustración 24. Hoteles 4 y 5 estrellas. Fuente: Gestión de Hoteles, Editorial Vértice. Elaboración propia.

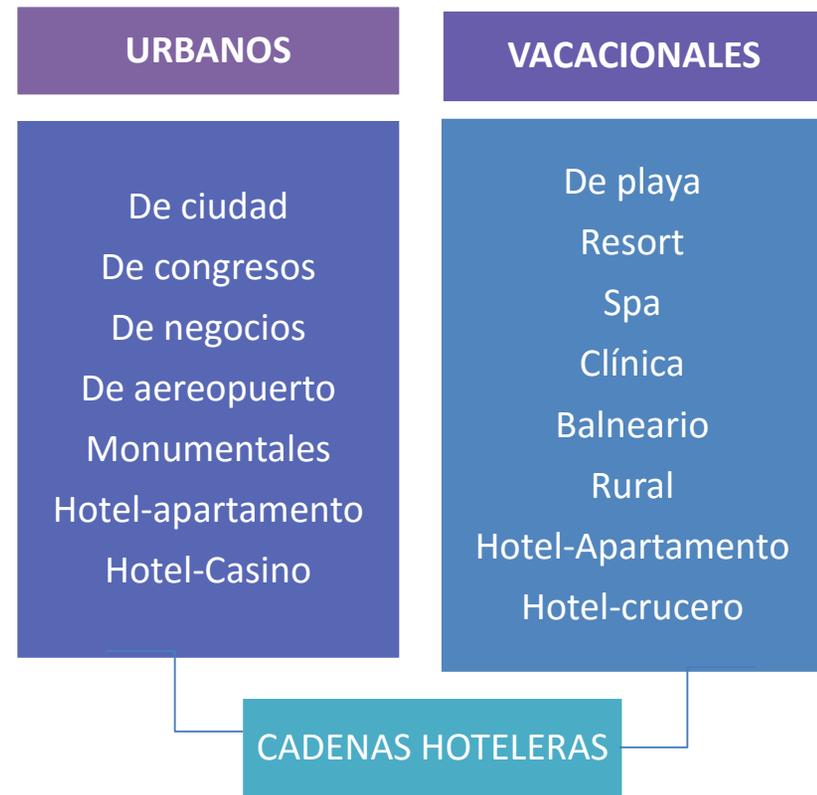
- **Hoteles Urbanos:** Ubicados en la ciudad. De estancia corta. Ocupación durante todo el año con menor demanda fines de semana y vacaciones.
- **Hoteles Vacacionales:** Ubicados en áreas turísticas. De estancia más larga debido a que los clientes van en período de vacaciones. Sufren de temporada alta, media y baja.
- **Cadenas Hoteleras:** “No son un tipo de hotel, pero sí abarcan tanto hoteles urbanos como vacacionales”. (Vértice, 2008). Surgen debido a la globalización.

Ilustración 25. Clasificación por ubicación, tipo de cliente y oferta. Fuente: Gestión de Hoteles, Editorial Vértice. Elaboración propia.

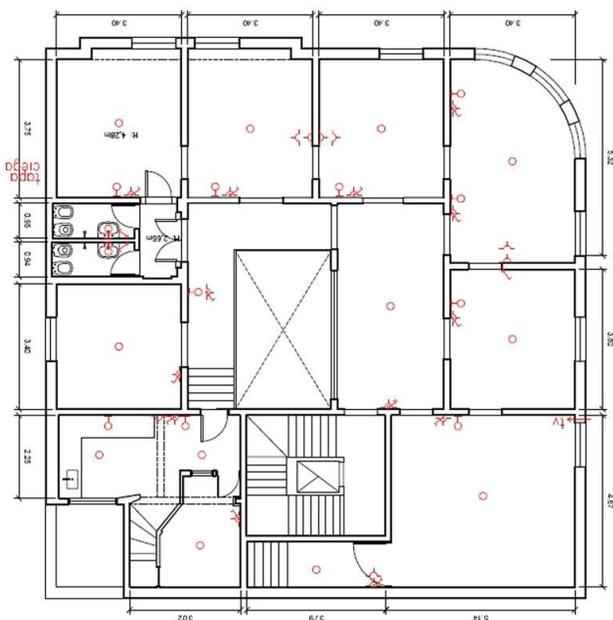
Ubicado en el barrio tradicional de Monserrat de la ciudad de Buenos Aires Argentina. Se restauró el tercer nivel de un edificio de 1914. “Enfrentando una re-funcionalidad y reinterpretación de sus espacios. Preservando y revalorizando los elementos arquitectónicos relevantes: aberturas, pisos, molduras, vitreaux.” (Szalkowicz, 2008)

Ilustración 1. Planta Original del Edificio. Fuente: Szalkowicz, Yania.
<http://www.arquimaster.com.ar/galeria/obra98.htm>

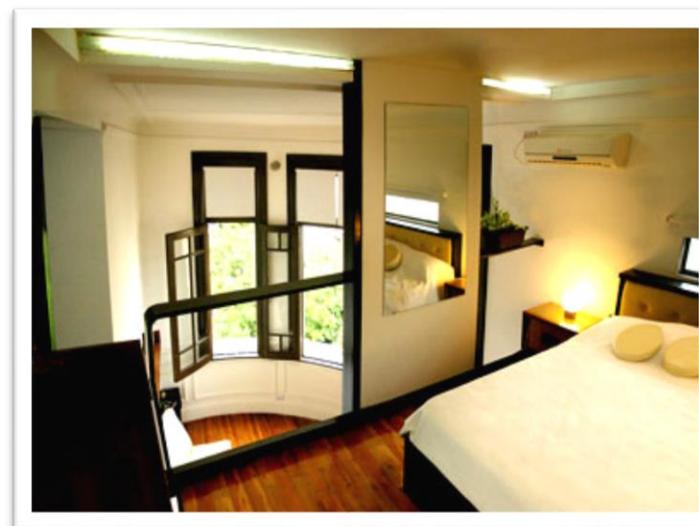
Con la re-funcionalidad se busca lograr diseñar cinco habitaciones con baño privado, espacios para eventos y usos múltiples y toda la infraestructura que necesita el hotel. Para la realización del proyecto se aprovecharon todas las dimensiones del espacio, se utilizaron entrepisos que no siguen la simetría del espacio aprovechando la altura del ambiente de 4.28mt. Cada una de acuerdo al diseño deseado para cada habitación. Sobre los entrepisos se instala el área de dormitorio con una dimensión de 2.00mt X 1.50mt. Abajo del entrepiso está ubicado el baño completo.

Ilustración 2. Area de dormitorio sobre el entrepiso. Fuente: Szalkowicz, Yania.
<http://www.arquimaster.com.ar/galeria/obra98.htm>

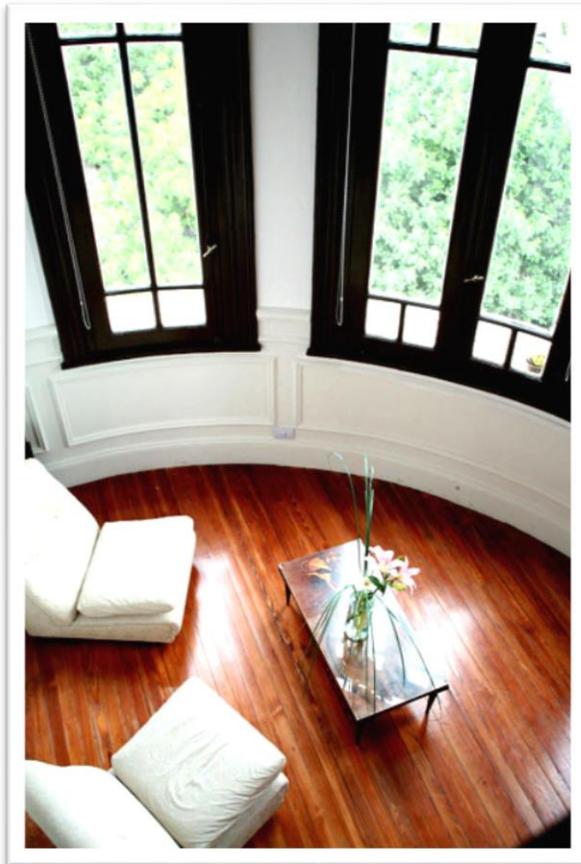
Los entresijos se formaron de manera escalonada logrando un ambiente de estar en cada habitación.

Ilustración 3. Area de estar en la habitación. Fuente: Szalkowicz, Yania. <http://www.arquimaster.com.ar/galeria/obra98.htm>

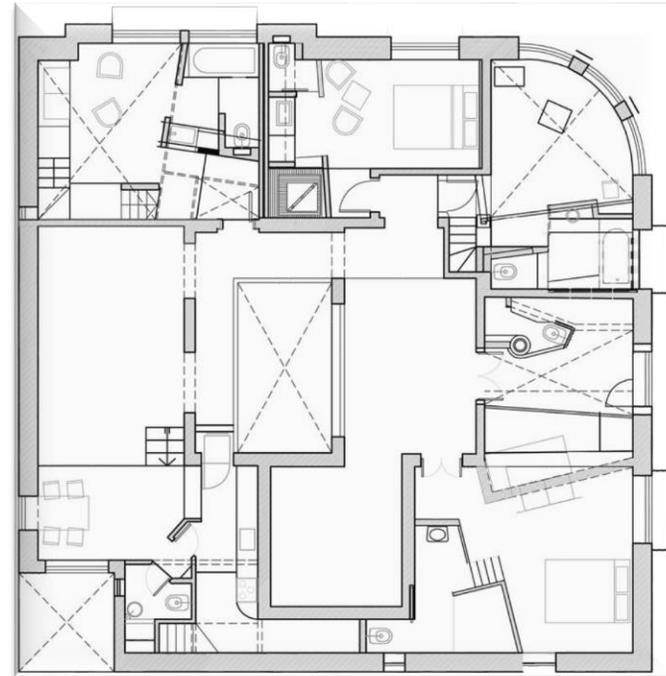
Todas las habitaciones cuentan con aire acondicionado, jacuzzi y otras comodidades. “Cada habitación está intervenida por un artista argentino.” (Szalkowicz, 2008)

Ilustración 4. Planta final de diseño Arquitectónico. Fuente: Szalkowicz, Yania. <http://www.arquimaster.com.ar/galeria/obra98.htm>

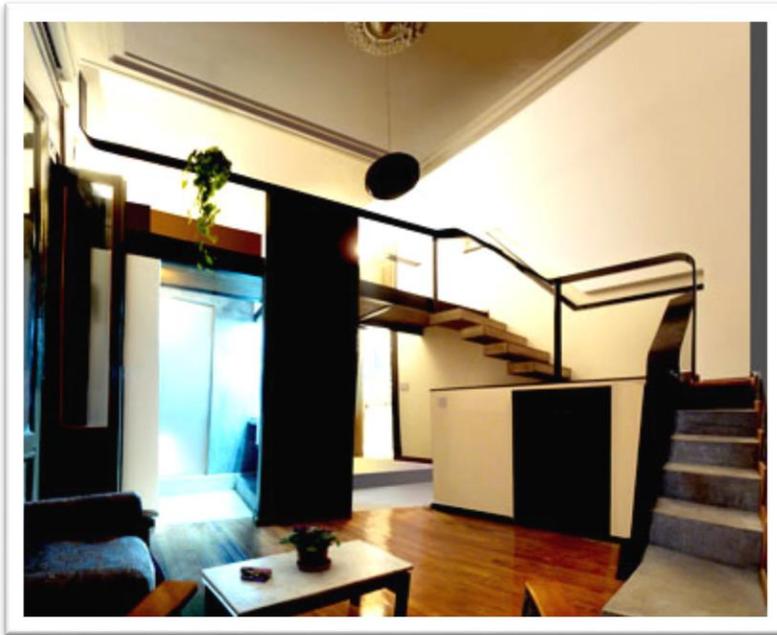
se usaron principalmente **perfiles metálicos**, **mamposterías de ladrillo hueco** para disminuir el peso y bajar costos de obra, con aislación acústica entre las habitaciones. **Hormigón visto, cemento alisado, puertas de vidrio esmerilado** para los baños y **madera** para los entresijos y piso del estar común.” (Szalkowicz,2008)

Ilustración 5. Vista Panorámica de la habitación. . Fuente: Szalkowicz, Yania. <http://www.arquimaster.com.ar/galeria/obra98.htm>

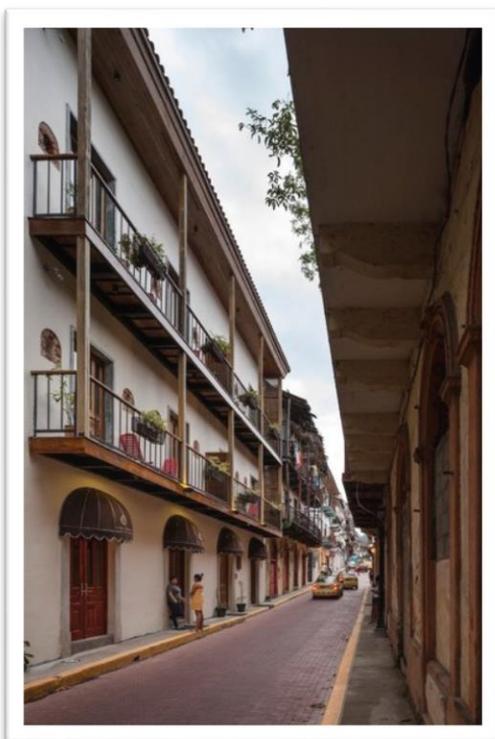
Ilustración 6. Fachada del edificio. Foto: Fernando Alda. Fuente: www.archdaily.com

El proceso de diseño se debe principalmente a la preocupación de lograr una clara distinción entre los elementos añadidos y la ruina existente. Esto dio lugar a una nueva estructura de metal que se inserta dentro de los viejos muros de piedra y el apoyo a los 3 nuevos niveles del edificio. Además de las paredes, uno de los elementos existentes restante es la base de la escalera original. El soporte de doble arco de piedra se deja intacto, mientras que los nuevos pasos flotan sobre ella. Esta base también se cruza con una columna de metal, materializando la intención del diseño.

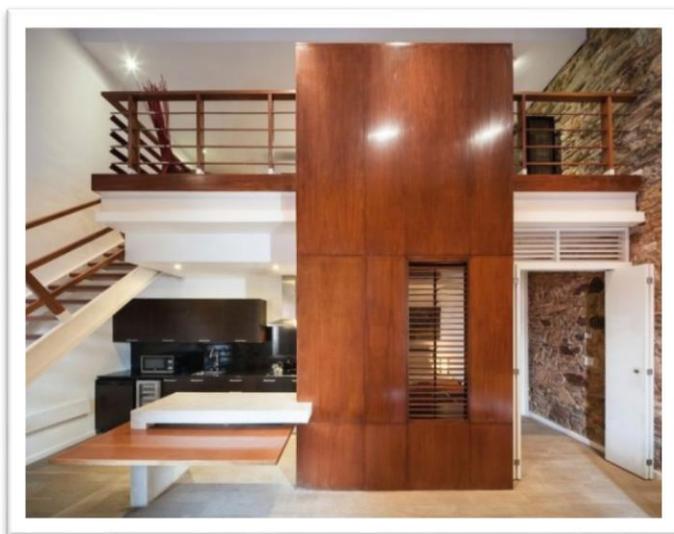
Los interiores tienen un lenguaje contemporáneo con detalles arquitectónicos tropicales tradicionales. Principalmente se compone de paneles de madera fijos o móviles y persianas que dividen los espacios al tiempo que ofrece posibilidades ajustables de iluminación, ventilación y privacidad. Los muebles también están integrados dentro de algunas de las divisiones interiores. Las unidades más grandes incluyen un pedazo de madera de 2 niveles que actúa como un armario y un escritorio en el primer nivel y un soporte de TV y barandilla en el segundo.

Ilustración 8. Vista del pedazo de madera de Dos niveles. . Foto: Fernando Alda. Fuente: www.archdaily.com

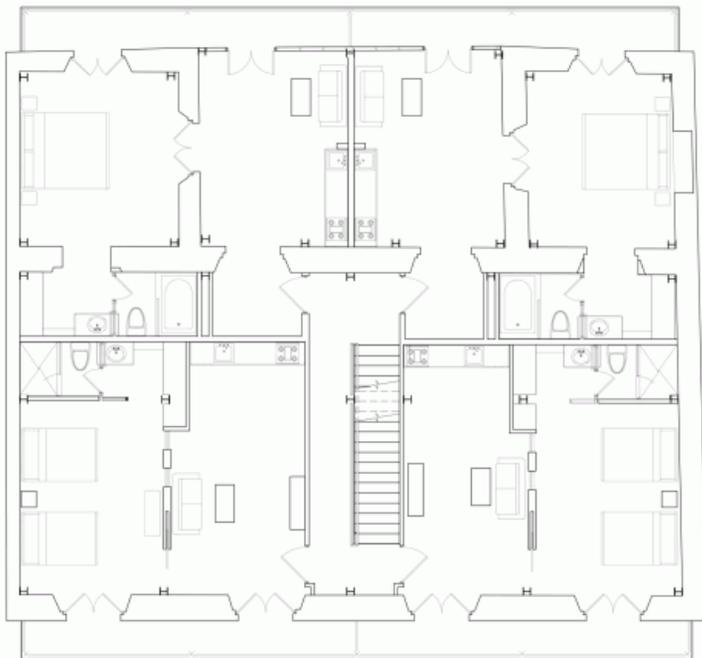
Ilustración 10. Primer nivel. Foto: Fernando Alda. Fuente: www.archdaily.com

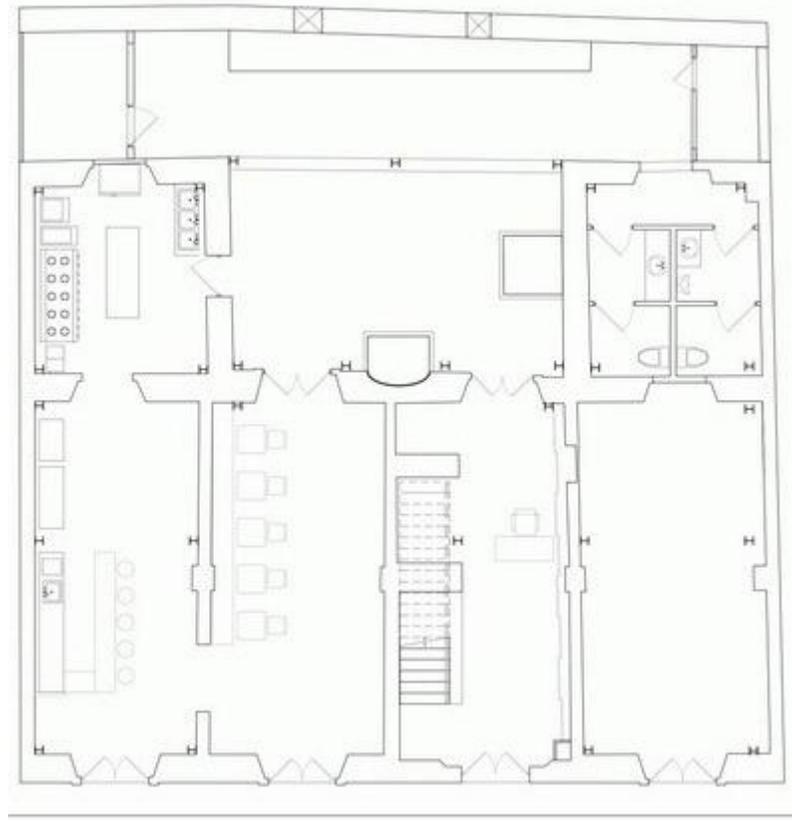
Ilustración 11. Planta Baja. Foto: Fernando Alda. Fuente: www.archdaily.com

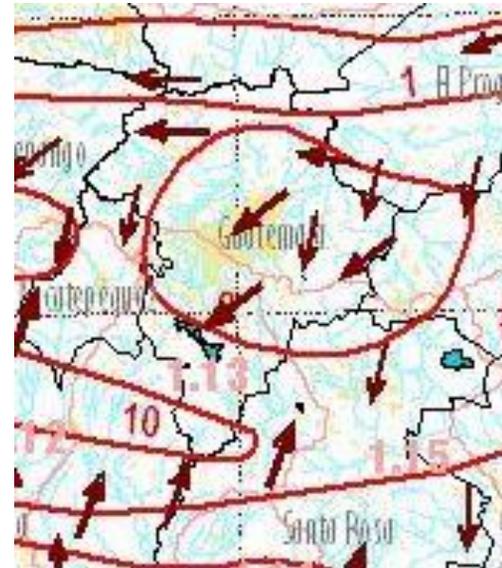
Para la ciudad de Guatemala Los vientos el 60% de días al año de Noreste al Suroeste. Y el resto del año o sea el otro 40% de días va de Suroeste a Noreste.

Ilustración 6. Dirección de los Vientos en la ciudad de Guatemala. Fuente: Insivumeh.

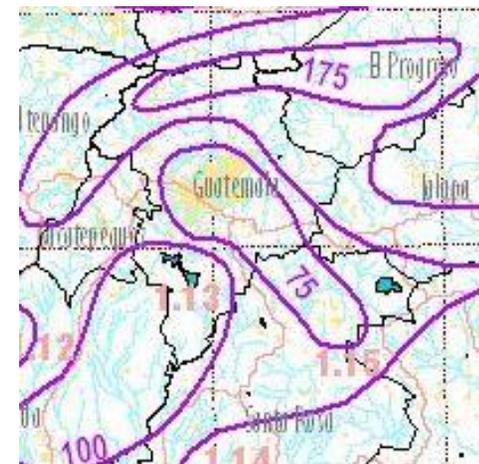
Ilustración 7. Velocidad del Viento ciudad de Guatemala. Fuente: Insivumeh.

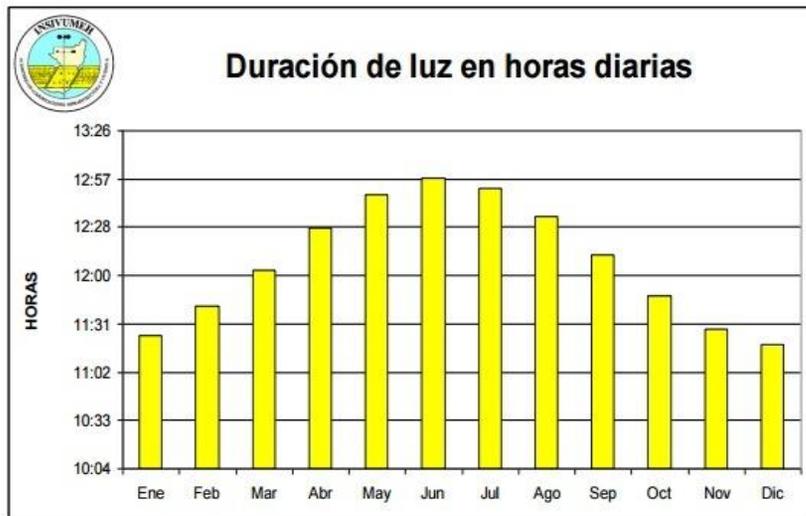
Ilustración 9. Duración de la Luz Solar en horas en Guatemala. Fuente: http://biblioteca.usac.edu.gt/tesis/02/02_2944.pdf

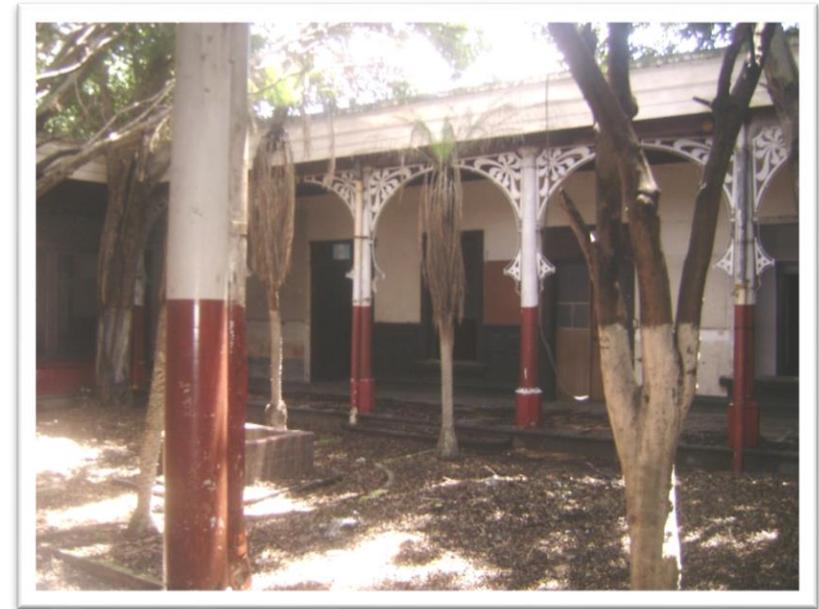
Ilustración 54. Patio Central. Foto: A.L. López

Se cuenta con algunas fotografías del inmueble anteriores a la intervención en el año 2009. Que muestran el estado de la casa en el período que quedó en abandono.

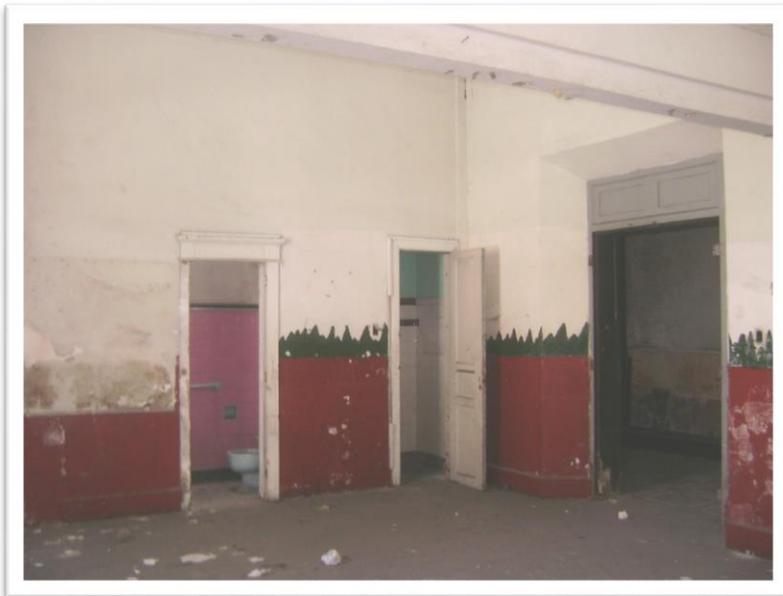
Ilustración 55. Interior de una habitación. Foto: A.L. López

Muchos de los muros estaban pintados con pintura de aceite. Y llenos de humedad y grapas.

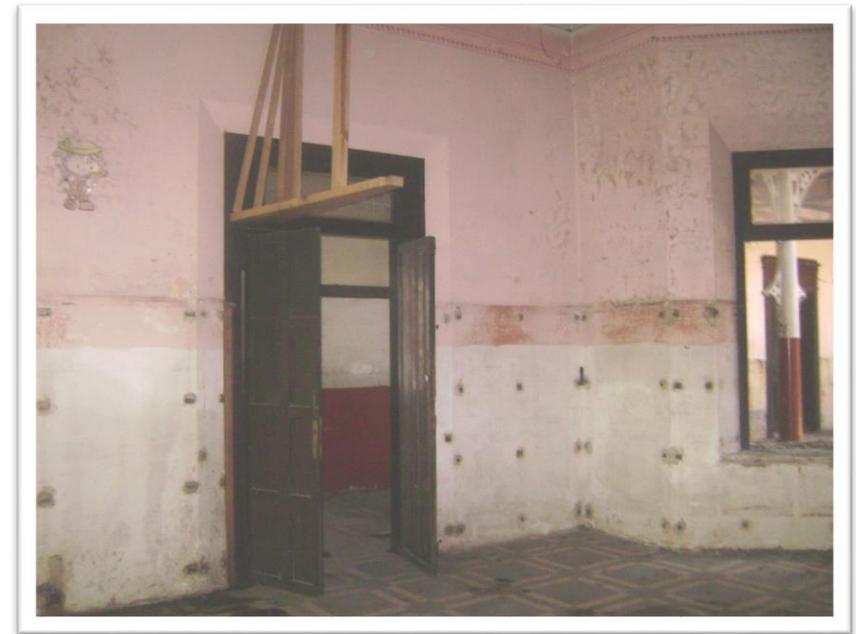
Ilustración 56. Interior de comedor. Foto: A. L. López

En el comedor arrancaron el zócalo de madera que rodeaba el mismo.

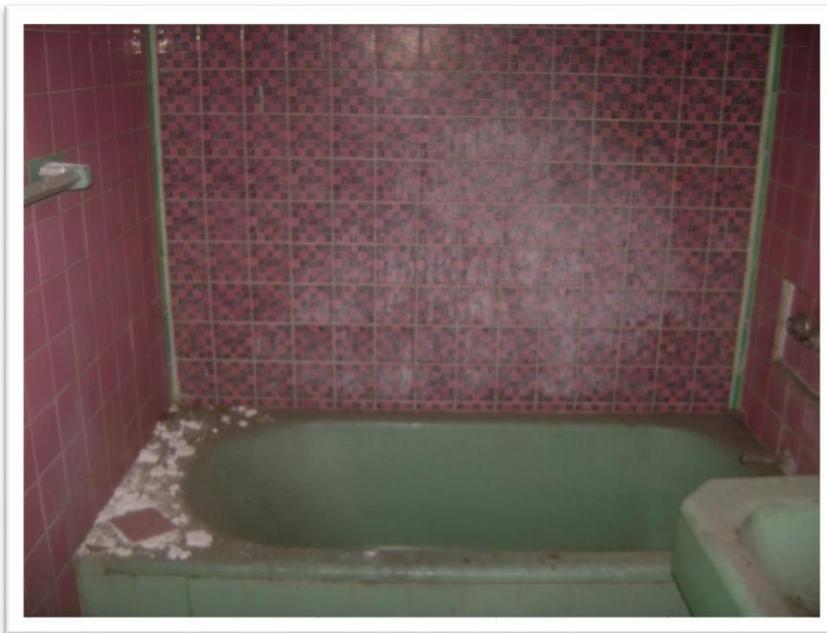
Ilustración 57. Baño en mal estado. Foto: A. L. López

Muchos de los baños tenían la grifería y varios azulejos arrancados o en mal estado al igual que los artefactos estaban sucios y sin cuidados.

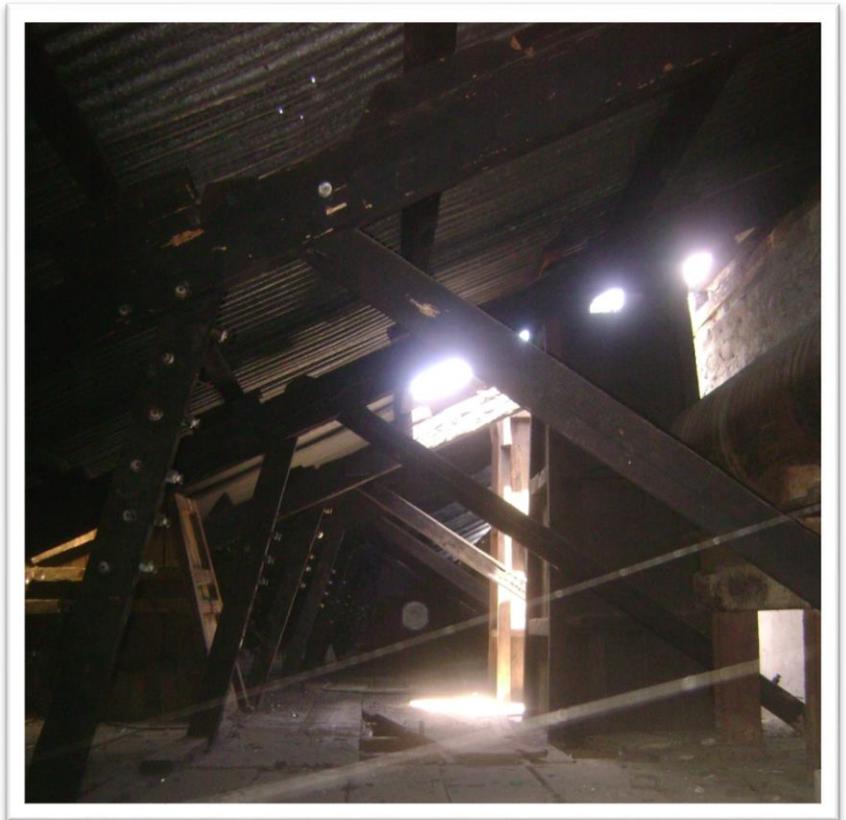
Ilustración 58. Tapanco. Foto A. L. López

El tapanco estaba en mal estado, las vigas muchas con polilla. Y la mayoría de las láminas en mal estado.

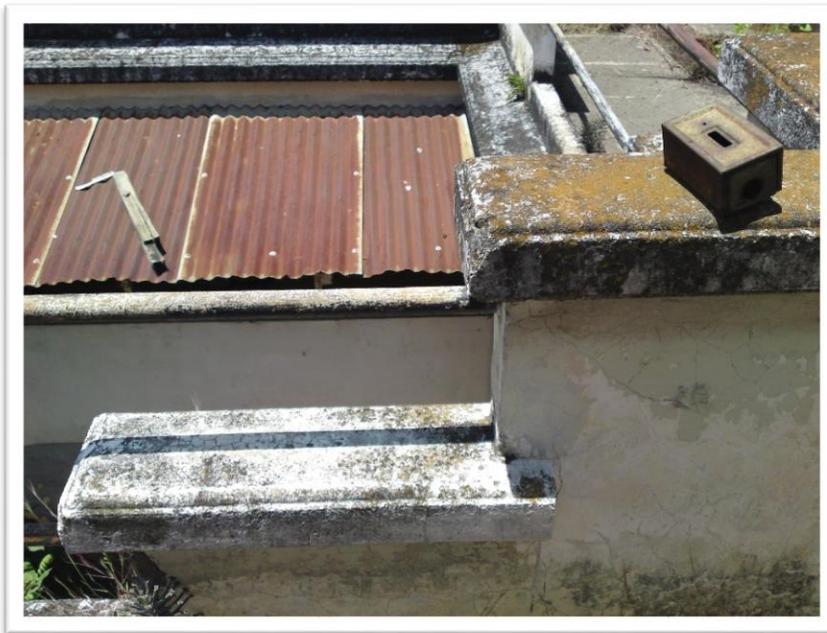
Ilustración 59. Vista del techo. Foto: A.L. López

Todas las láminas de la casa estaban en mal estado.
Y era necesario cambiarlas.

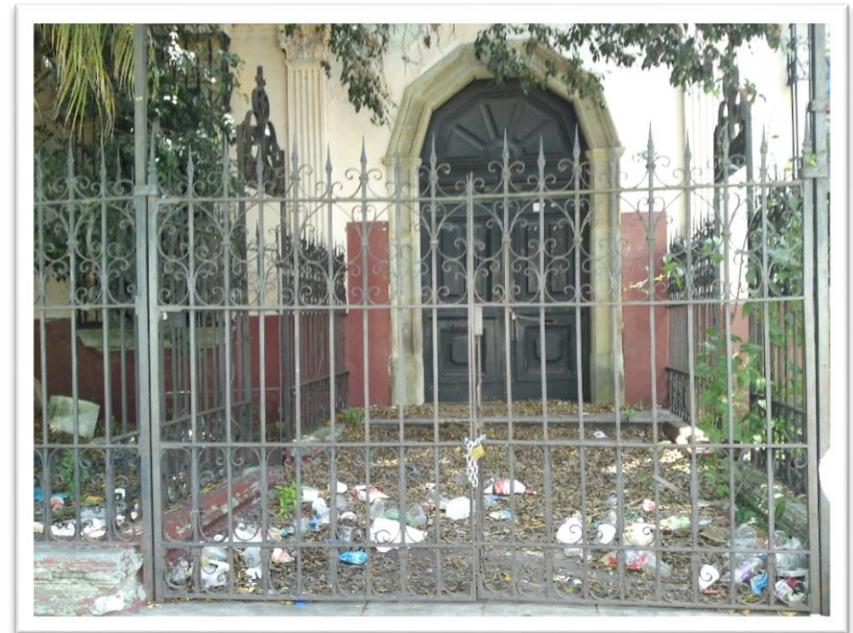
Ilustración 60. Puerta principal de acceso. Foto: A.L. López

El frente de la casa lo habían convertido en un basurero. Y la falta de mantenimiento provocó que la mala hierba creciera en cualquier esquina de los muros y pisos.

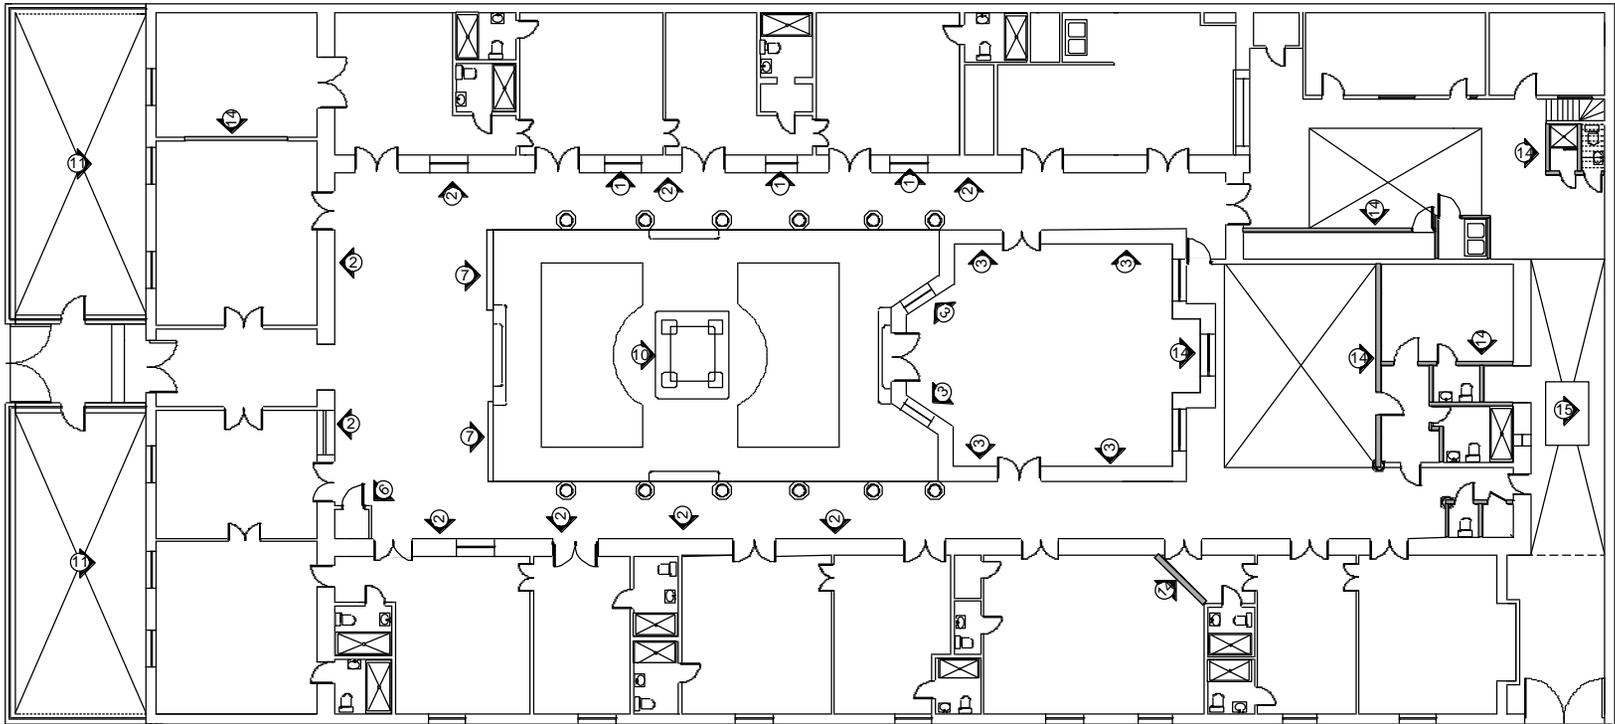
PLANTA DE INTERVENCIÓN

Durante los años 2009 y 2010 el inmueble tuvo una intervención, en la que se realizaron varios trabajos descritos a continuación:

01. Restauración de sillares de ventanas internas.
02. Restauración de zócalo alrededor de todo el corredor central.
03. Colocación de zócalo en salón central imitando el original el cual fue arrancado.
04. Restauración de todas las puertas del Inmueble.
05. Restauración de la ventanería del inmueble.
06. Restauración de la cabina de teléfono Original.
07. Restauración de biombo divisor del jardín.
08. Restauración de las columnas alrededor del patio y sus ménsulas decorativas.
09. Cambio de artefactos sanitarios en la estado y grifería sanitaria en los baños.
10. Restauración de fuente del patio central.
11. Readecuación de jardines exteriores.
12. Cambio de cielo falso donde lo amerite.
13. Cambio de canal de agua y techo de Lámina.
14. Liberación de muros que no corresponden a la arquitectura original.

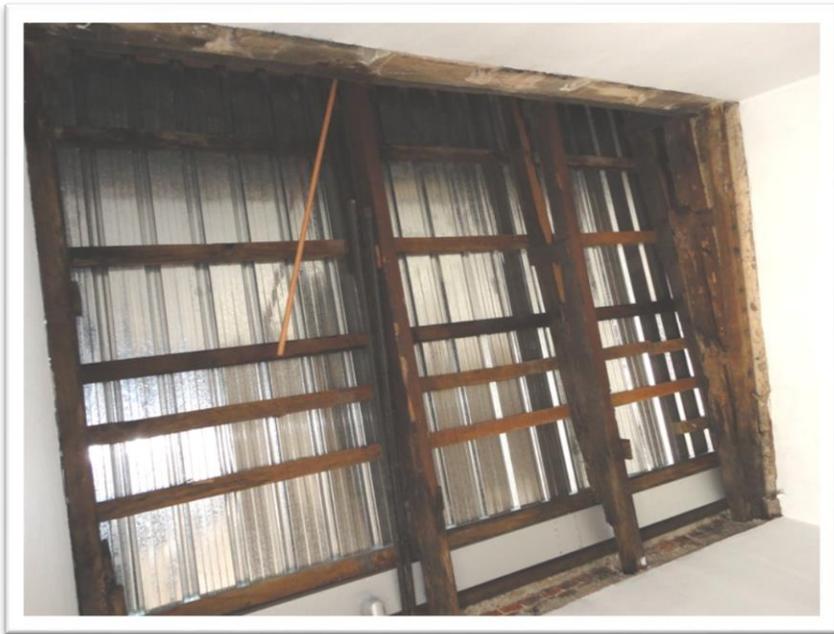
Ilustración 61. Techo del corredor. Foto: A. L. López

Las láminas se cambiaron por completo, al igual que los canales de agua pluvial.

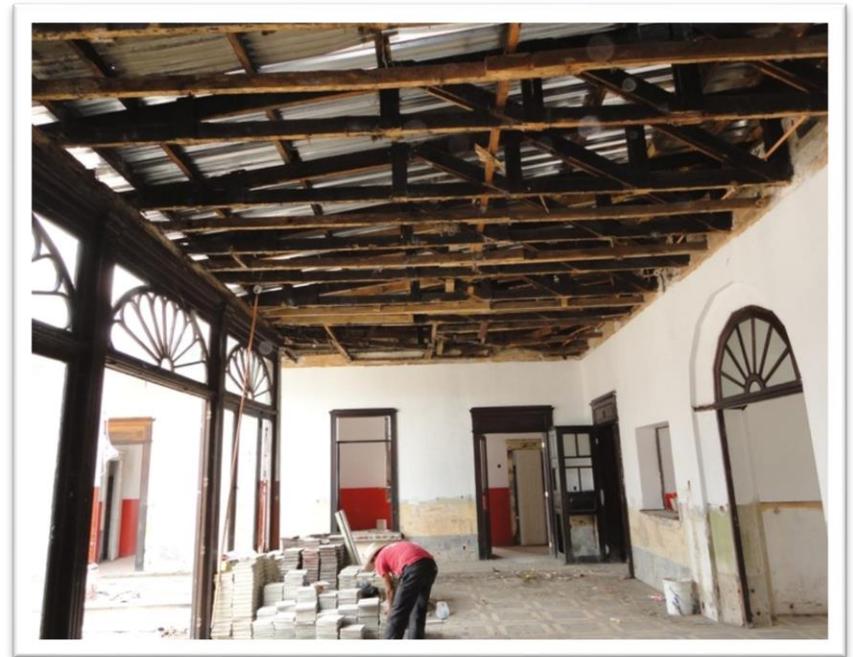
Ilustración 62. Piso hecho a mano. Foto: A.L. López

Se mandaron a hacer a mano varios pisos que estaban en mal estado.

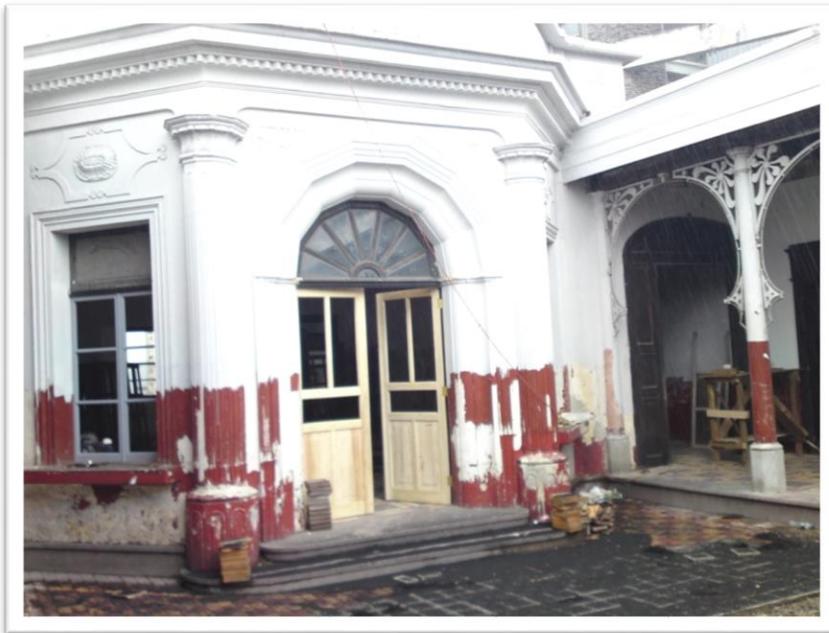
Ilustración 63. Fabricación de puertas nuevas. Foto: A. L. López

Varias puertas que no estaban porque se las habían robado, se fabricaron nuevas en madera de palo blanco.

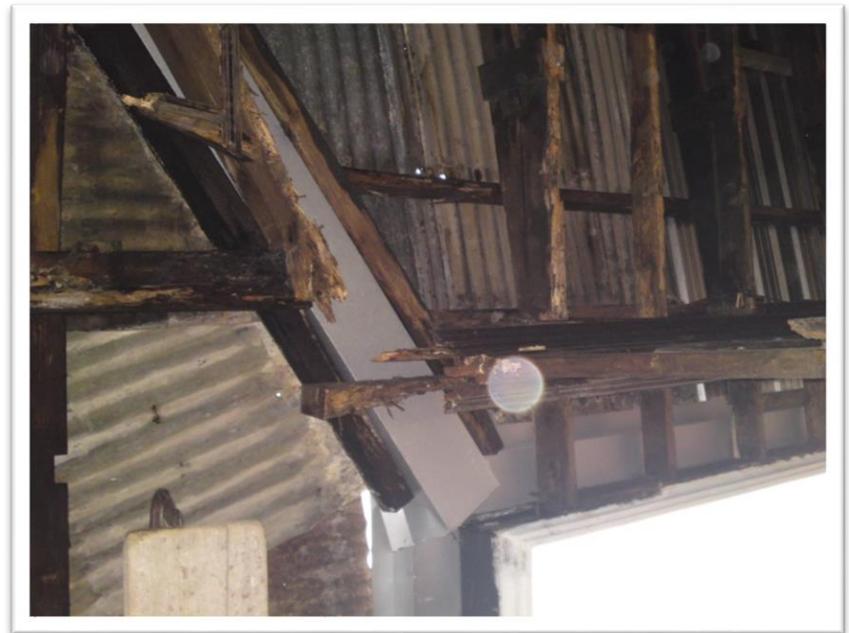
Ilustración 64. Vigas podridas. Foto: A. L. López

Varias vigas que sostenían el techo fueron cambiadas, debido a que las actuales estaban podridas.

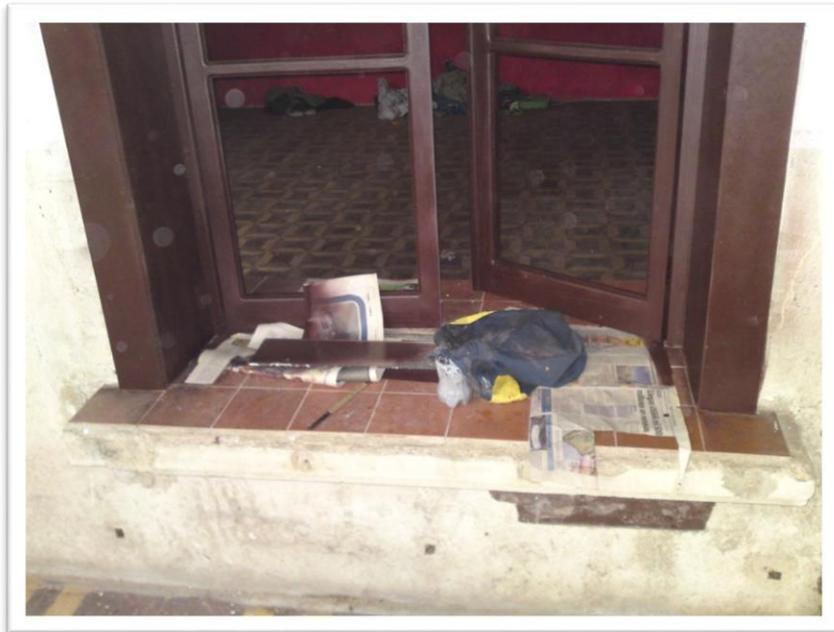
Ilustración 65. Aplicación de laca en ventanas. Foto: A.L. López

Todas las ventanas y puertas de los ambientes fueron laquedas en color café.

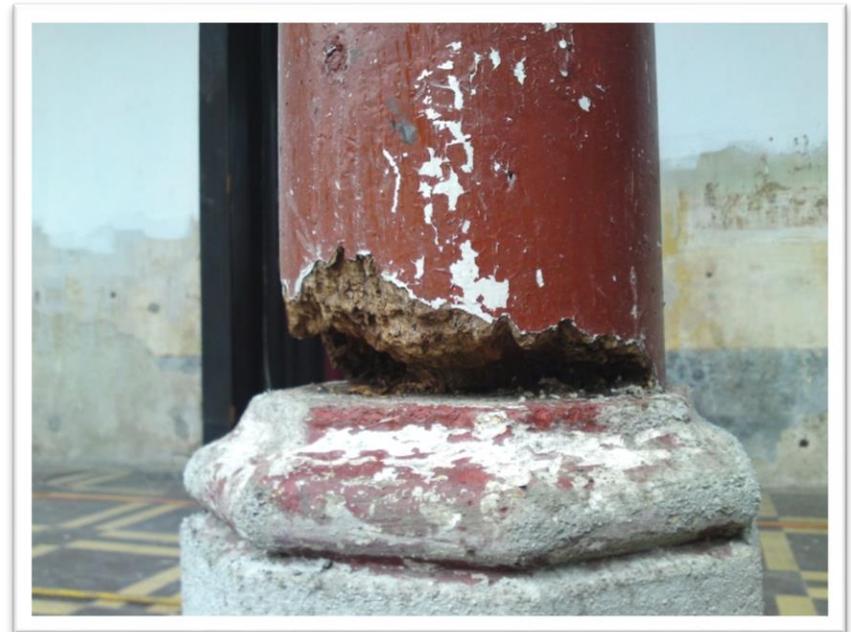
Ilustración 66. Daño en columna de patio. Foto: A. L. López

Las columnas de alrededor del patio fueron reparadas, debido al daño que tenían.

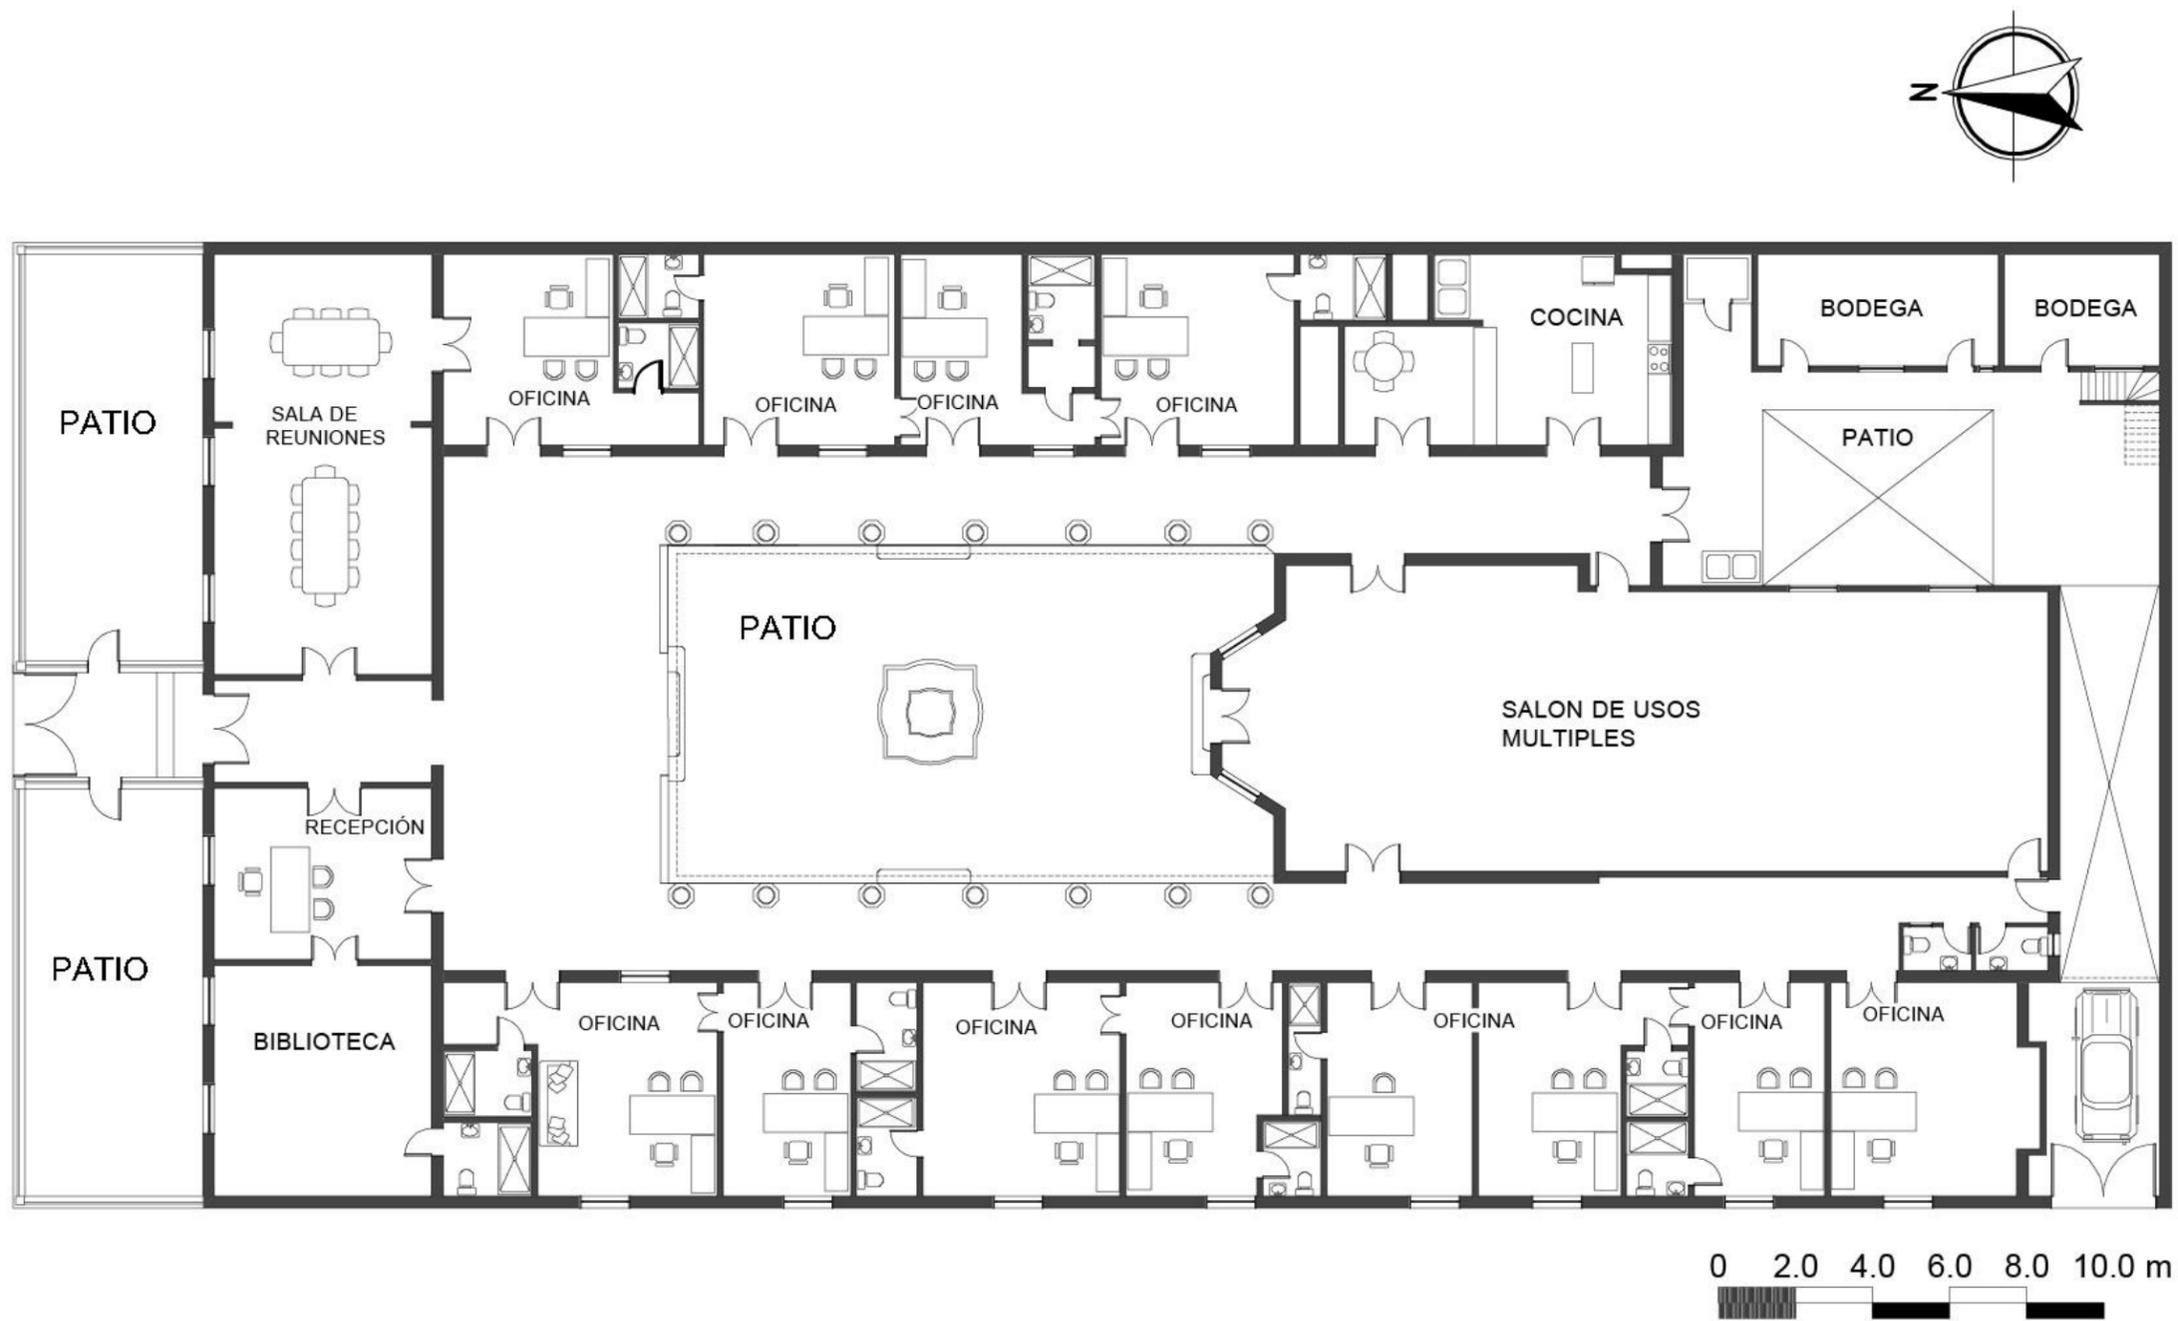
PLANTA DE ESTADO ACTUAL

USO: ADMINISTRATIVO (OFICINAS PRIVADAS)

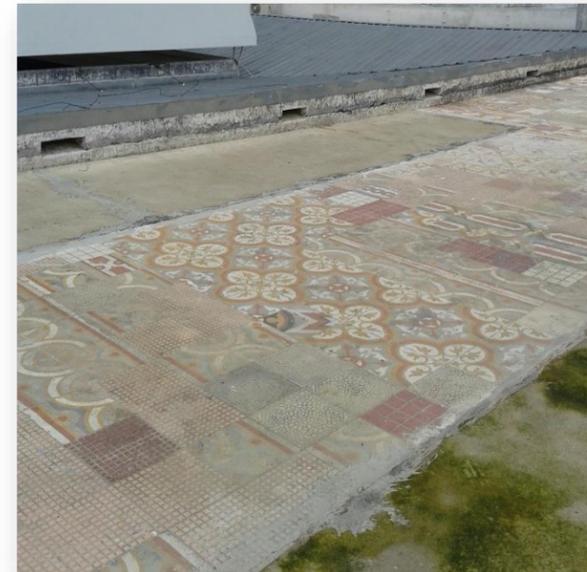
Techo de losa de concreto armado con molduras en la parte interna en todo alrededor. Con una viga central que lo atraviesa. El techo se aprecia daño de humedad en una de sus esquinas.

Para poder reparar esta humedad es necesario levantar en la parte superior el piso de cemento líquido retirar el selecto, resanar el área con aditivos que permitan sellar el área y luego dejar el techo sin piso encima de ningún tipo.

Por la parte de abajo es necesario raspar el acabado y aplicarlo nuevamente con aditivos para sellar definitivamente.

Ilustración 8. Humedad en Sala de conferencias foto tomada en la terraza. Fuente: fotografía propia.

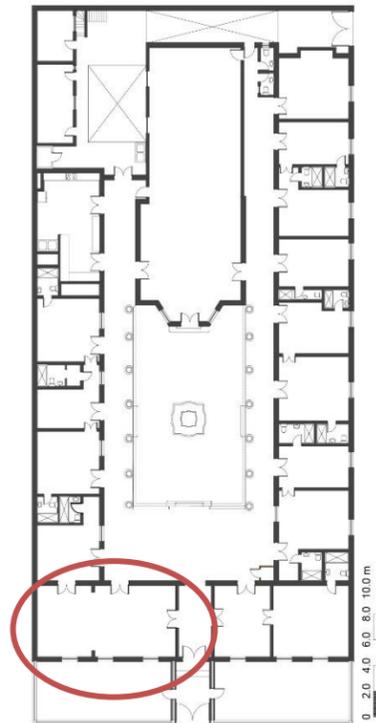
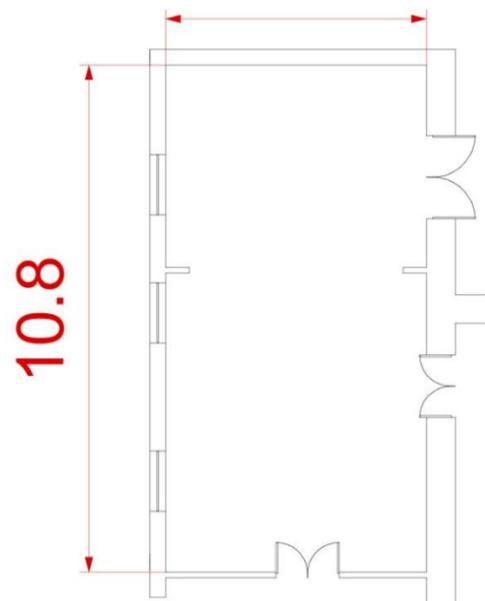
SALA DE REUNIONES

Las paredes son de ladrillo tayuyo. Tres de ellas son de 0.15 cm de grosor con el ladrillo colocado de soga; y la pared que colinda con una de las habitaciones es de 0.30 cm de ancho con ladrillo de punta. La superficie de las paredes está cubierta con pintura de látex y se está descascarando en algunos de sus lados, debido a que este tipo de acabado no deja respirar adecuadamente los muros gruesos especialmente.

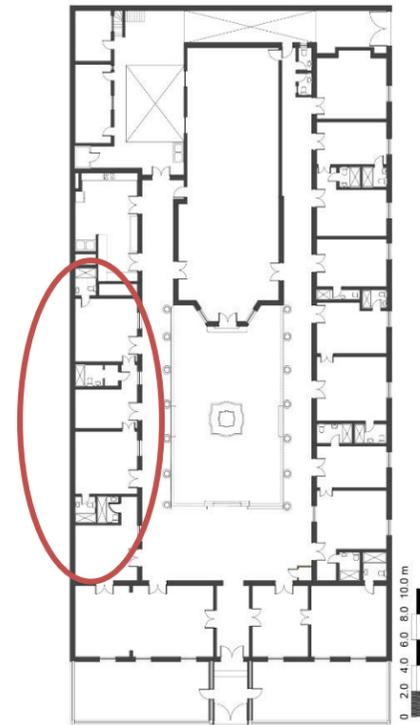
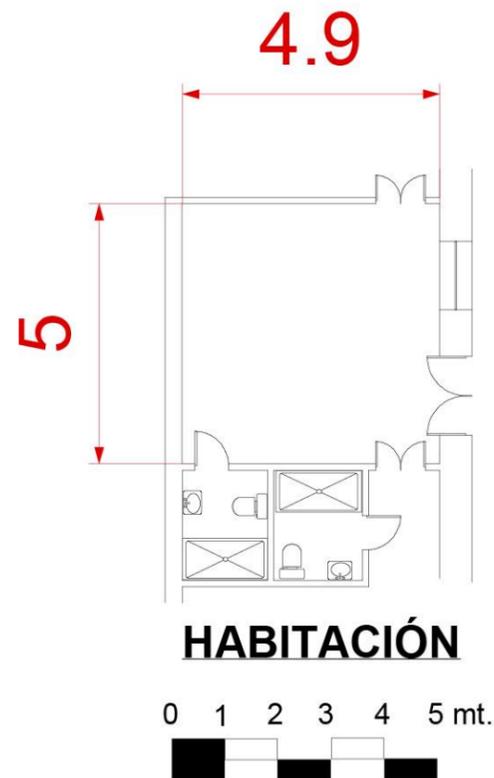
HABITACIONES 1, 2, 3 y 4

Techo de lámina de zinc sobre tijeras de madera de ciprés. Cielo falso imitación machimbre, en material mdf. Entintado en color nogal oscuro y barnizado brillante.

Las paredes son de ladrillo tayuyo. Todas a excepción de una, son de 0.15 cm de grosor con el ladrillo colocado de sogá; y la pared que colinda con el corredor principal es de 0.30 cm de ancho con ladrillo de punta.

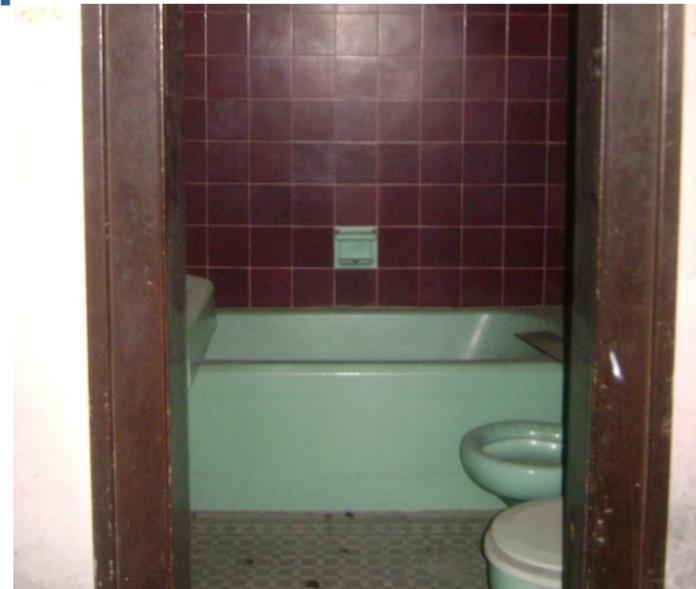
Ilustración 9. Baño típico de habitaciones.

En las tres habitaciones los artefactos sanitarios se encuentran en mal estado los inodoros fueron cambiados recientemente a colores similares a los lavamos, por lo que no son los originales. Los lavamanos y tinas si son los originales de la casa, pero están demasiado manchados. Las griferías no son las originales, son nuevas, pero de baja calidad.

Los azulejos muchos de ellos son originales, pero cuentan con diversas reparaciones con azulejos de colores similares, pero no iguales. En varios lugares los azulejos están manchados de sarro. Y el piso de los baños es cemento líquido no original a la casa.

Por lo que se recomienda retirar todos los artefactos sanitarios, azulejo y piso y renovar por completo lo baños. Instalando piezas sanitarias de calidad color blanco y azulejos y piso cerámico nuevos. Así como grifería de calidad para los lavamanos y duchas o tinas.
