UNIVERSIDAD RAFAEL LANDÍVAR
FACULTAD DE ARQUITECTURA Y DISEÑO
LICENCIATURA EN ARQUITECTURA

"Hotel Boutique Centro Histórico"
PROYECTO DE GRADO

Proyecto de Grado
en Arquitectura

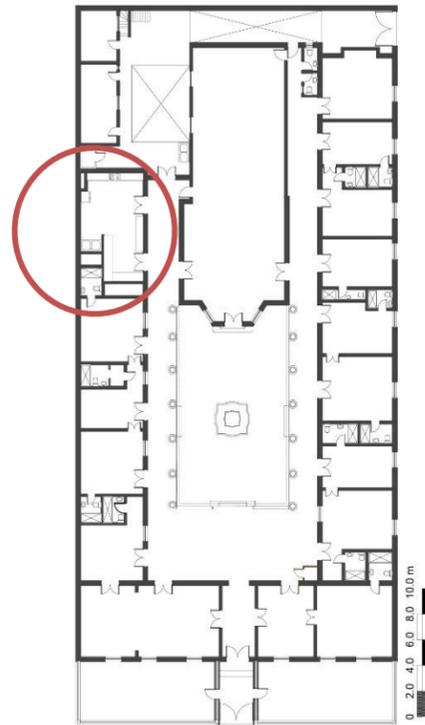
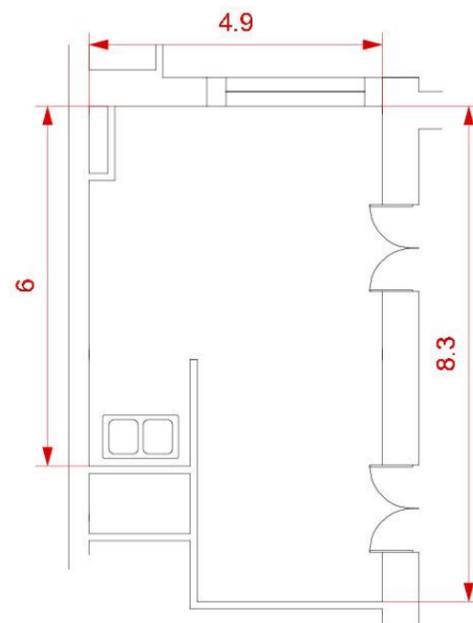
COCINA

Techo de lámina de zinc sobre tijeras de madera de ciprés. Cielo falso imitación machimbre, en material mdf. Entintado en color nogal oscuro y barnizado brillante.

Cuenta con un tragaluz que originalmente era utilizado para luz y ventilación el cual fue sellado. Se propone darle mantenimiento de pintura y limpieza al tragaluz, así como instalar nuevamente el vidrio para que vuelva a funcionar.

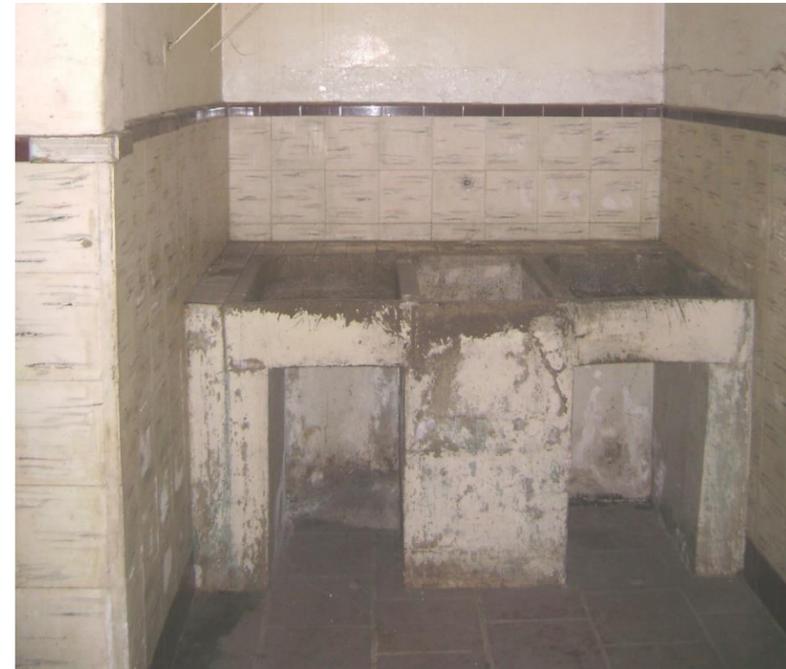
Ilustración 10. Pila. Fuente: foto propia.

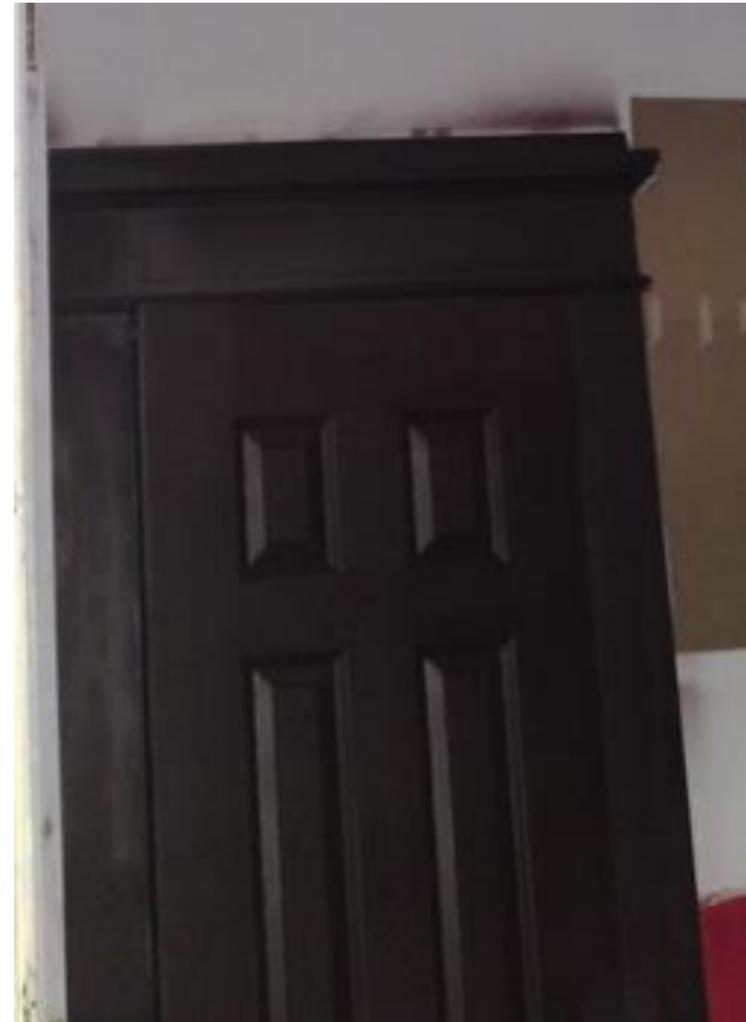
Las ventanas son de madera de cedro originales y se encuentran laqueadas en color café. Las puertas son de mdf laqueadas en color café. Con chapas chinas de bola doradas.

Ilustración 11. Puerta de mdf con marco de madera original. Fuente: foto propia.

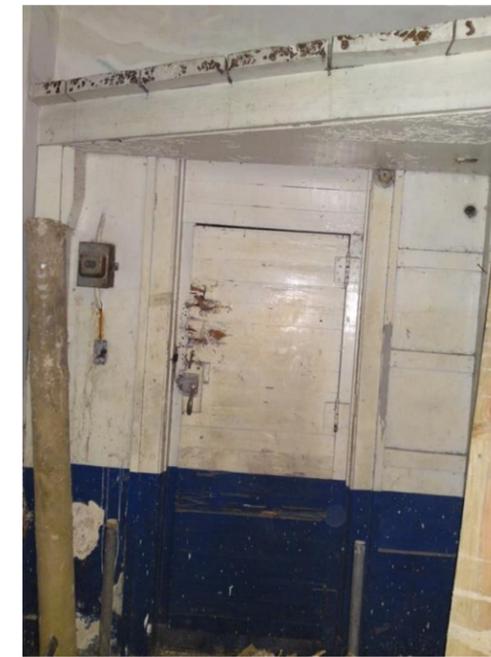
El cuarto frío ya no funciona. Actualmente se utiliza como bodega. Y todas sus paredes están deterioradas. Por lo que se sugiere retirar por completo el actual y mandar a instalar uno nuevo con tecnología actual.

Ilustración 12. Cuarto frío. Fuente: foto propia.

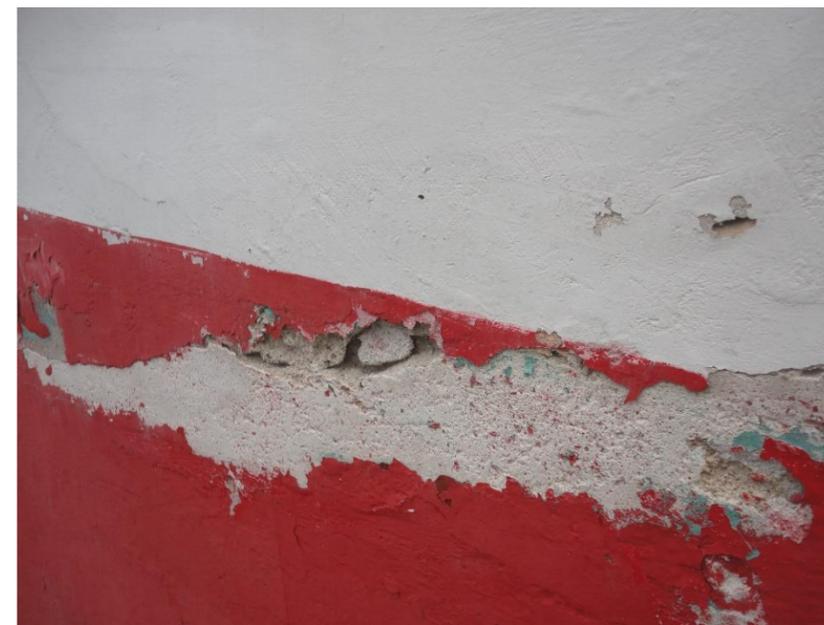
La superficie de las paredes está cubierta con pintura de látex y se está descascarando en algunos de sus lados, debido a que este tipo de acabado no deja respirar adecuadamente los muros gruesos especialmente. Por acumulación de agua que unida a las sales naturales del muro, las "cristaliza" produciendo salitre.

Se recomienda raspar toda la superficie para retirar la pintura látex y la aplicación de pintura a base de cal. No usar pinturas de aceite. Respetar la transpiración natural del muro.

Ilustración 14. Pared con daño por humedad. Fuente: foto propia.

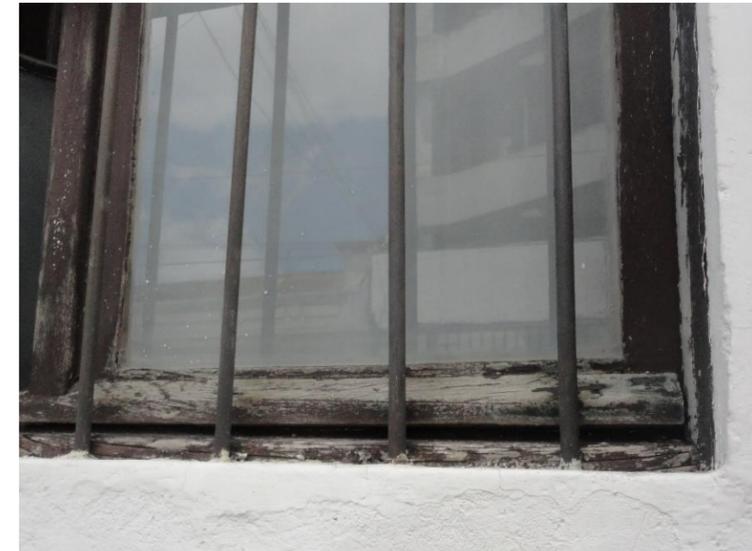
Las puertas y ventanas son de madera de cedro originales del inmueble, con reparaciones de palo blanco. Originalmente estaban barnizadas. Debido al abandono, sufrieron gran daño por la humedad, por lo que con la intervención de la casa se procedió a laquearlas de color café.

Ilustración 15. Ventana que da a la fachada lateral. Fuente: foto propia.

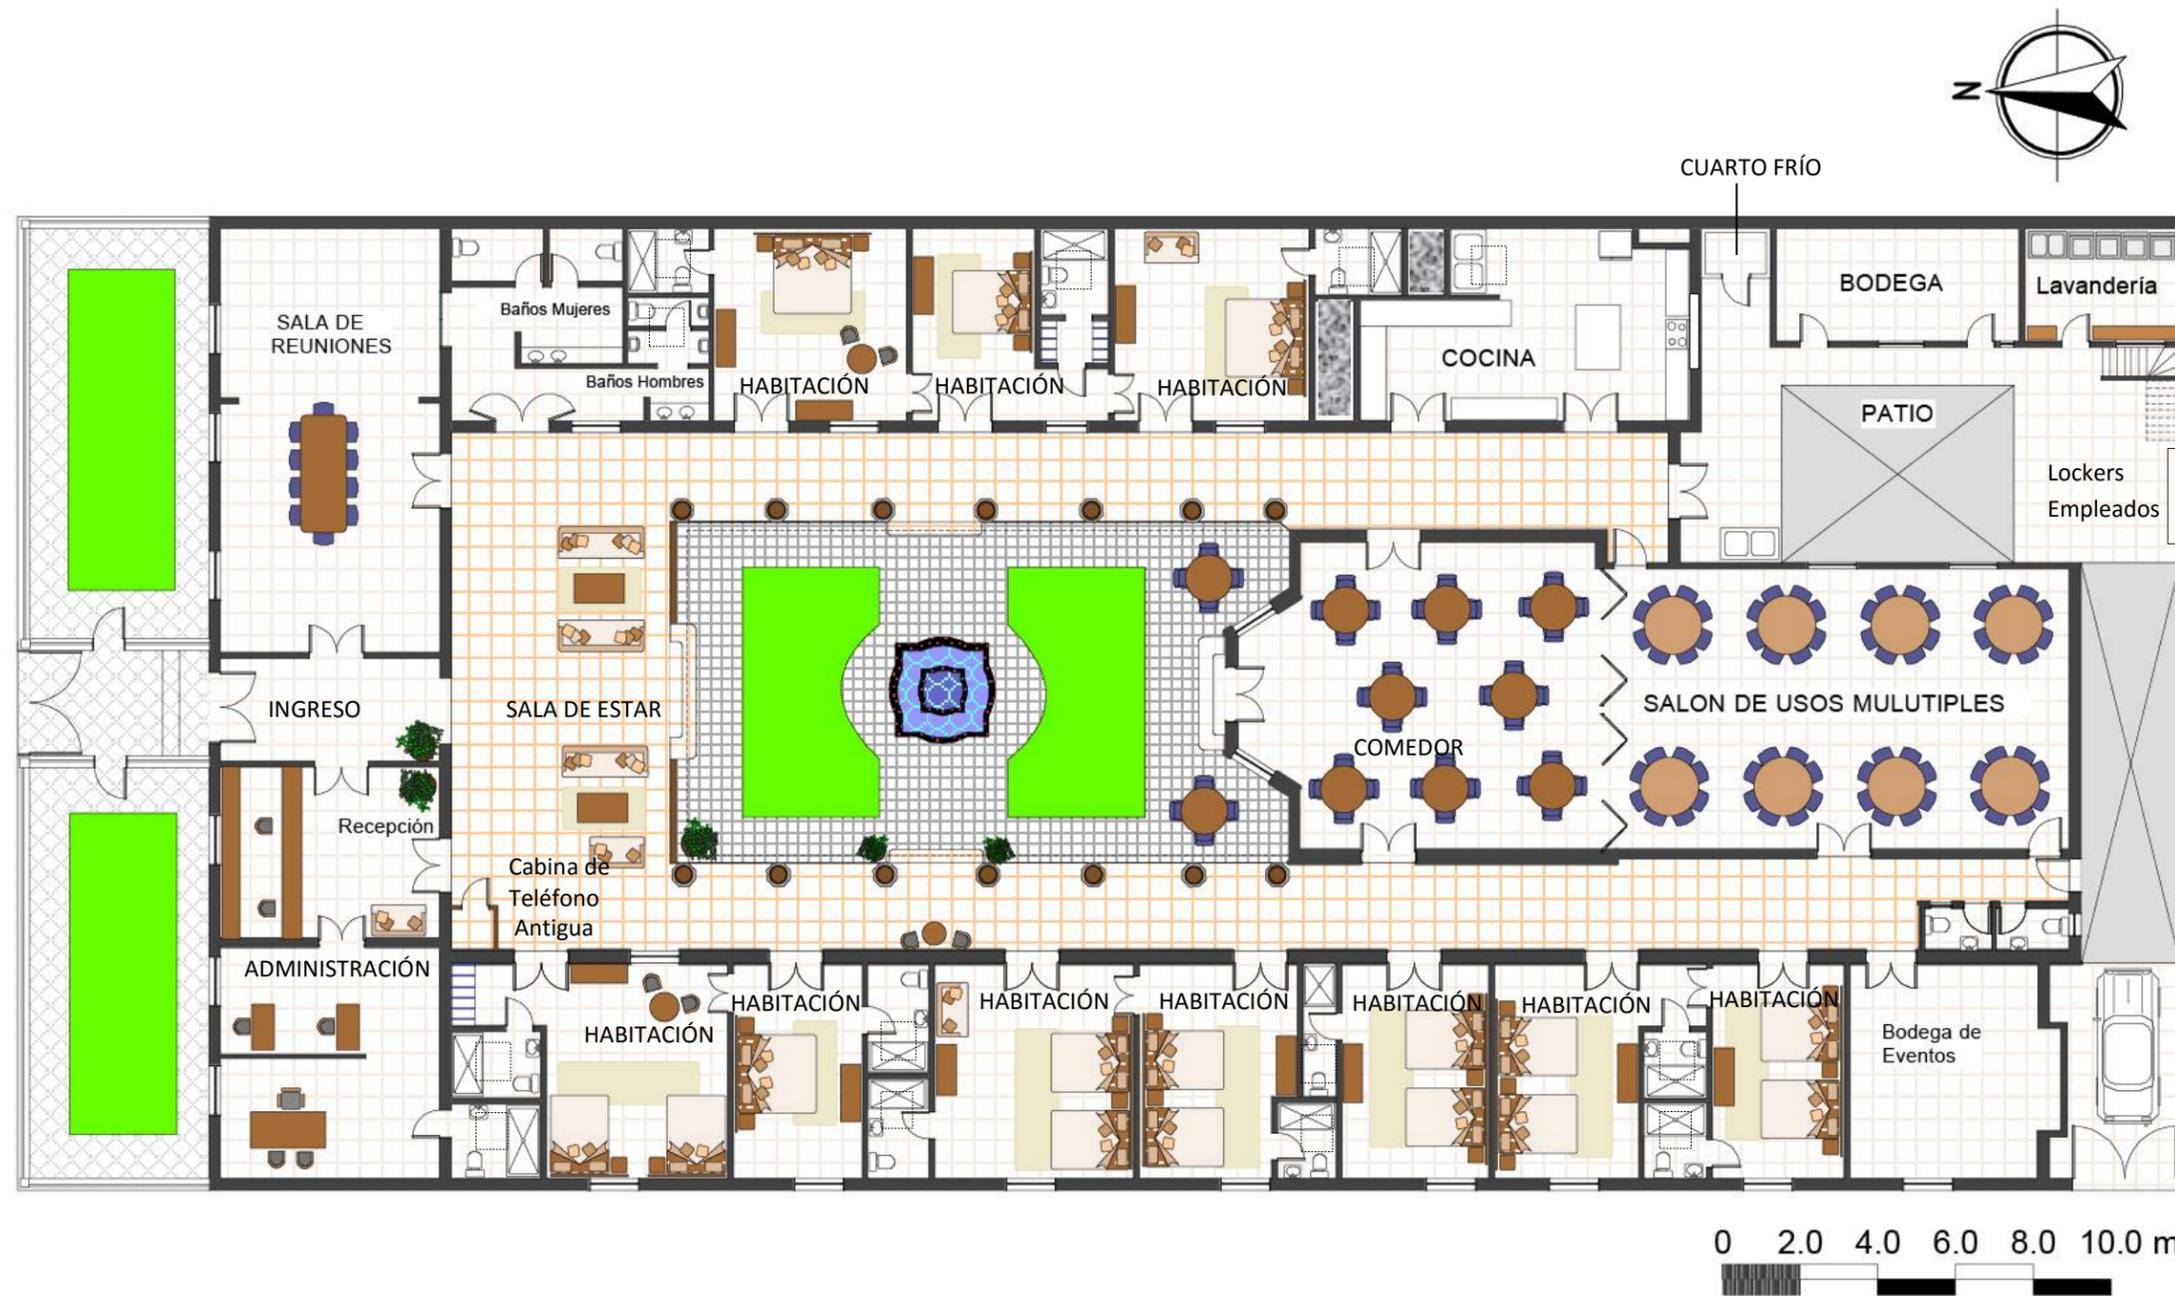
PROPUESTA DE HOTEL BOUTIQUE

LAS PUERTAS ENTRE LOS DORMITORIOS PERMANECERÁN CON LLAVE. SERÁN UTILIZADAS EXCLUSIVAMENTE, CUANDO LOS HUÉSPEDES LO SOLICITEN.

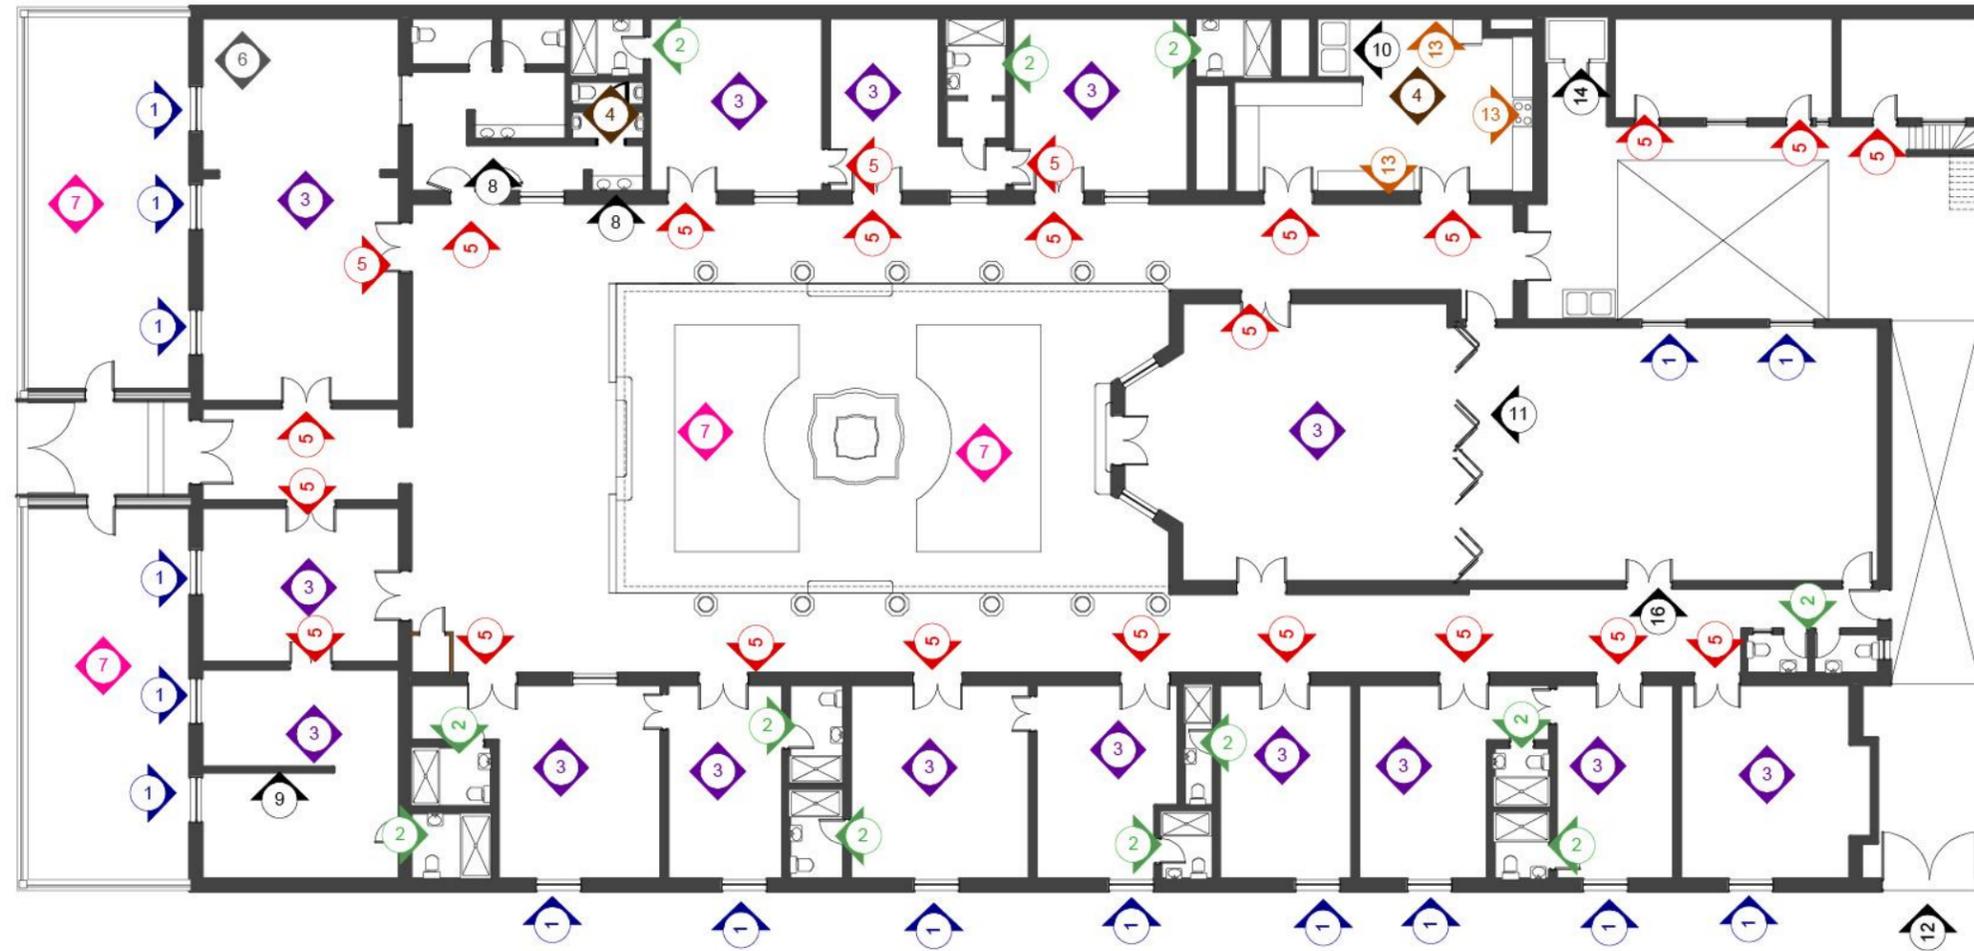
PROPUESTA DE INTERVENCIÓN

1. RESTAURACIÓN DE VENTANAS
	2. REMODELAR BAÑOS
	3. RETIRAR PINTURA DAÑADA
	4. RESTAURAR TRAGALUZ
	5. CAMBIAR CHAPAS D PUERTAS
	6. RESANAR TECHO CON HUMEDAD
	7. JARDINIZAR
	8. MODIFICAR AMBIENTE
	9. INSTALAR PARED DE TABLAYESO
	10. CAMBIAR PILA
	11. INSTALAR BIOMBO
	12. REPARAR PORTÓN DE MADERA
	13. QUITAR PISO DE PAREDES
	14. REEMPLAZAR CUARTO FRÍO
	15. RESANAR TODO EL TECHO DE LOSA
	16. PUERTAS NUEVAS

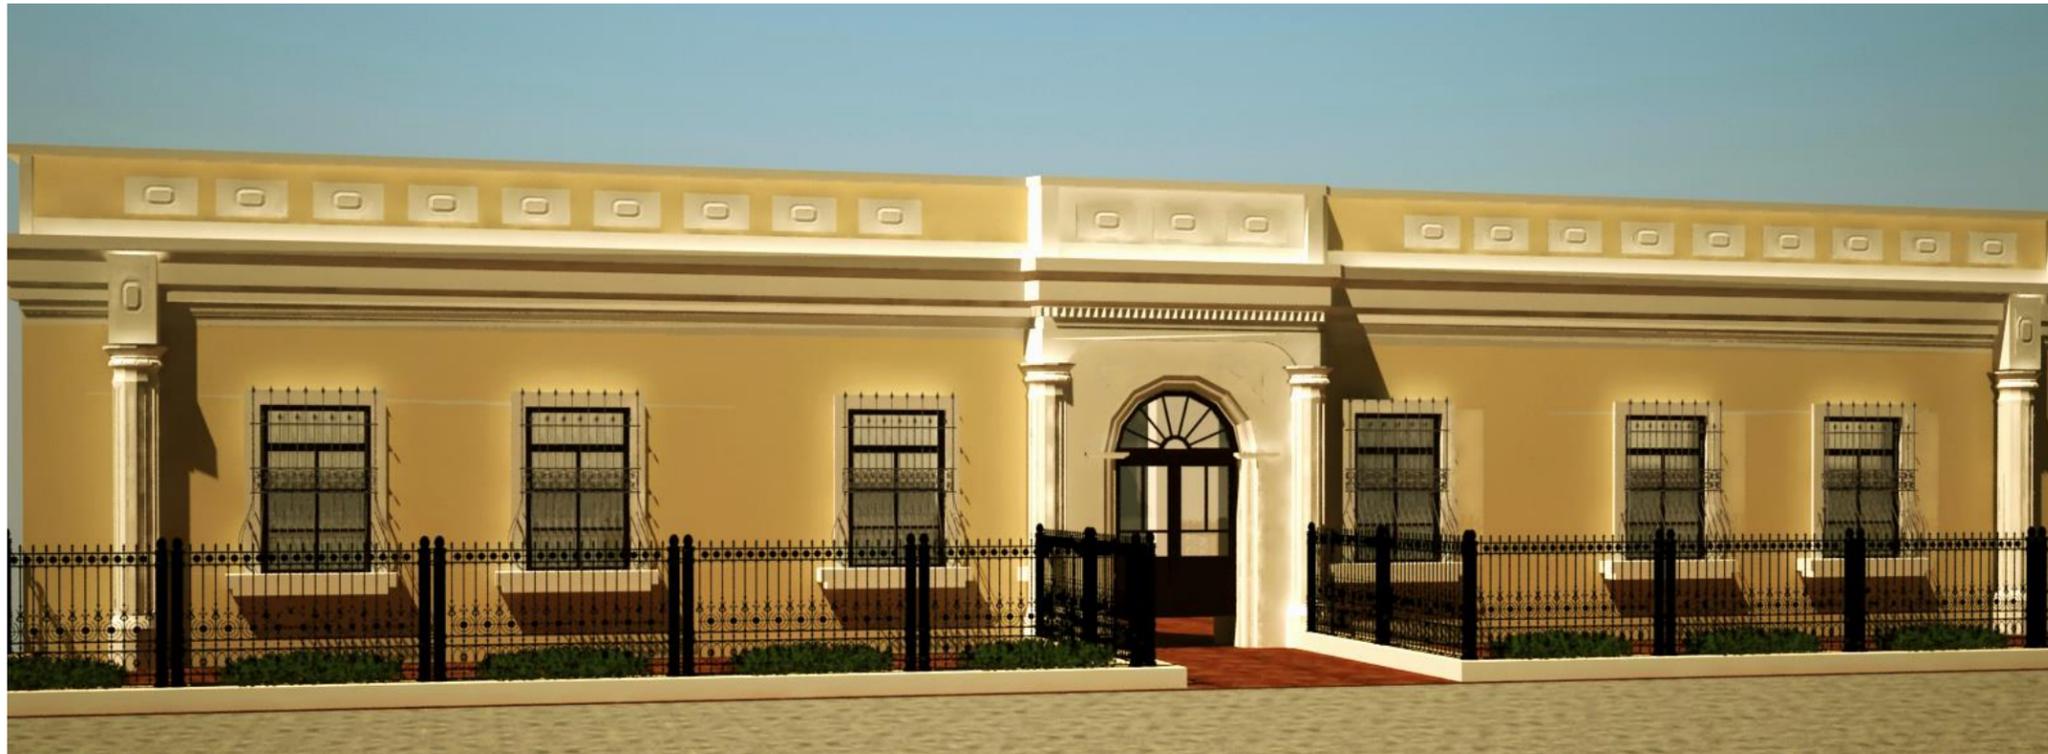
FACHADA PRINCIPAL DEL HOTEL

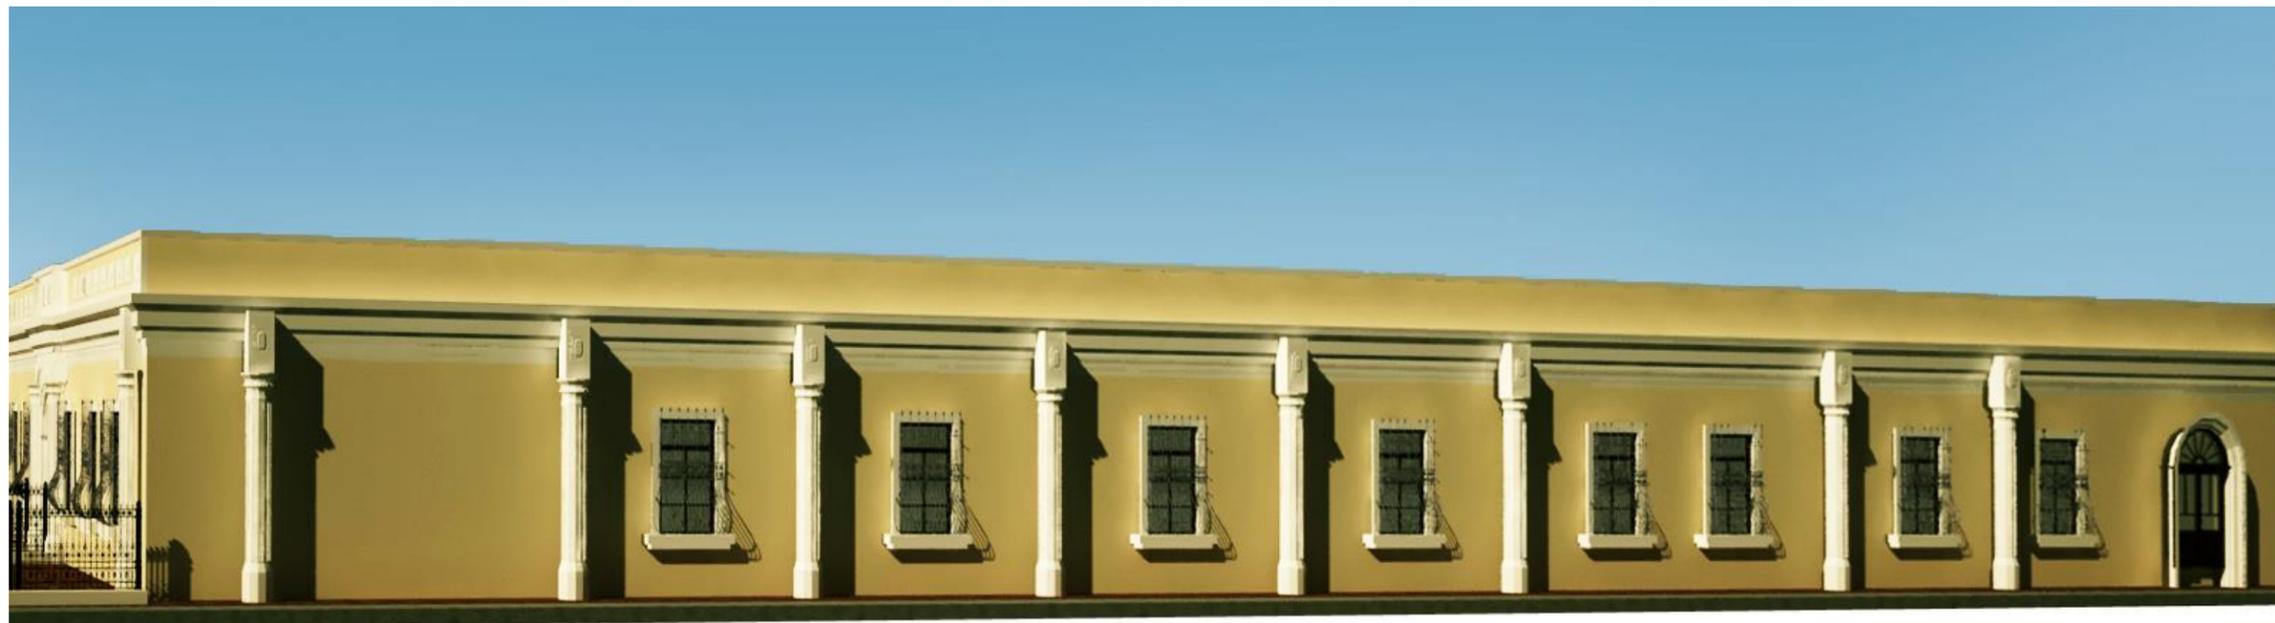
FACHADA LATERAL DEL HOTEL

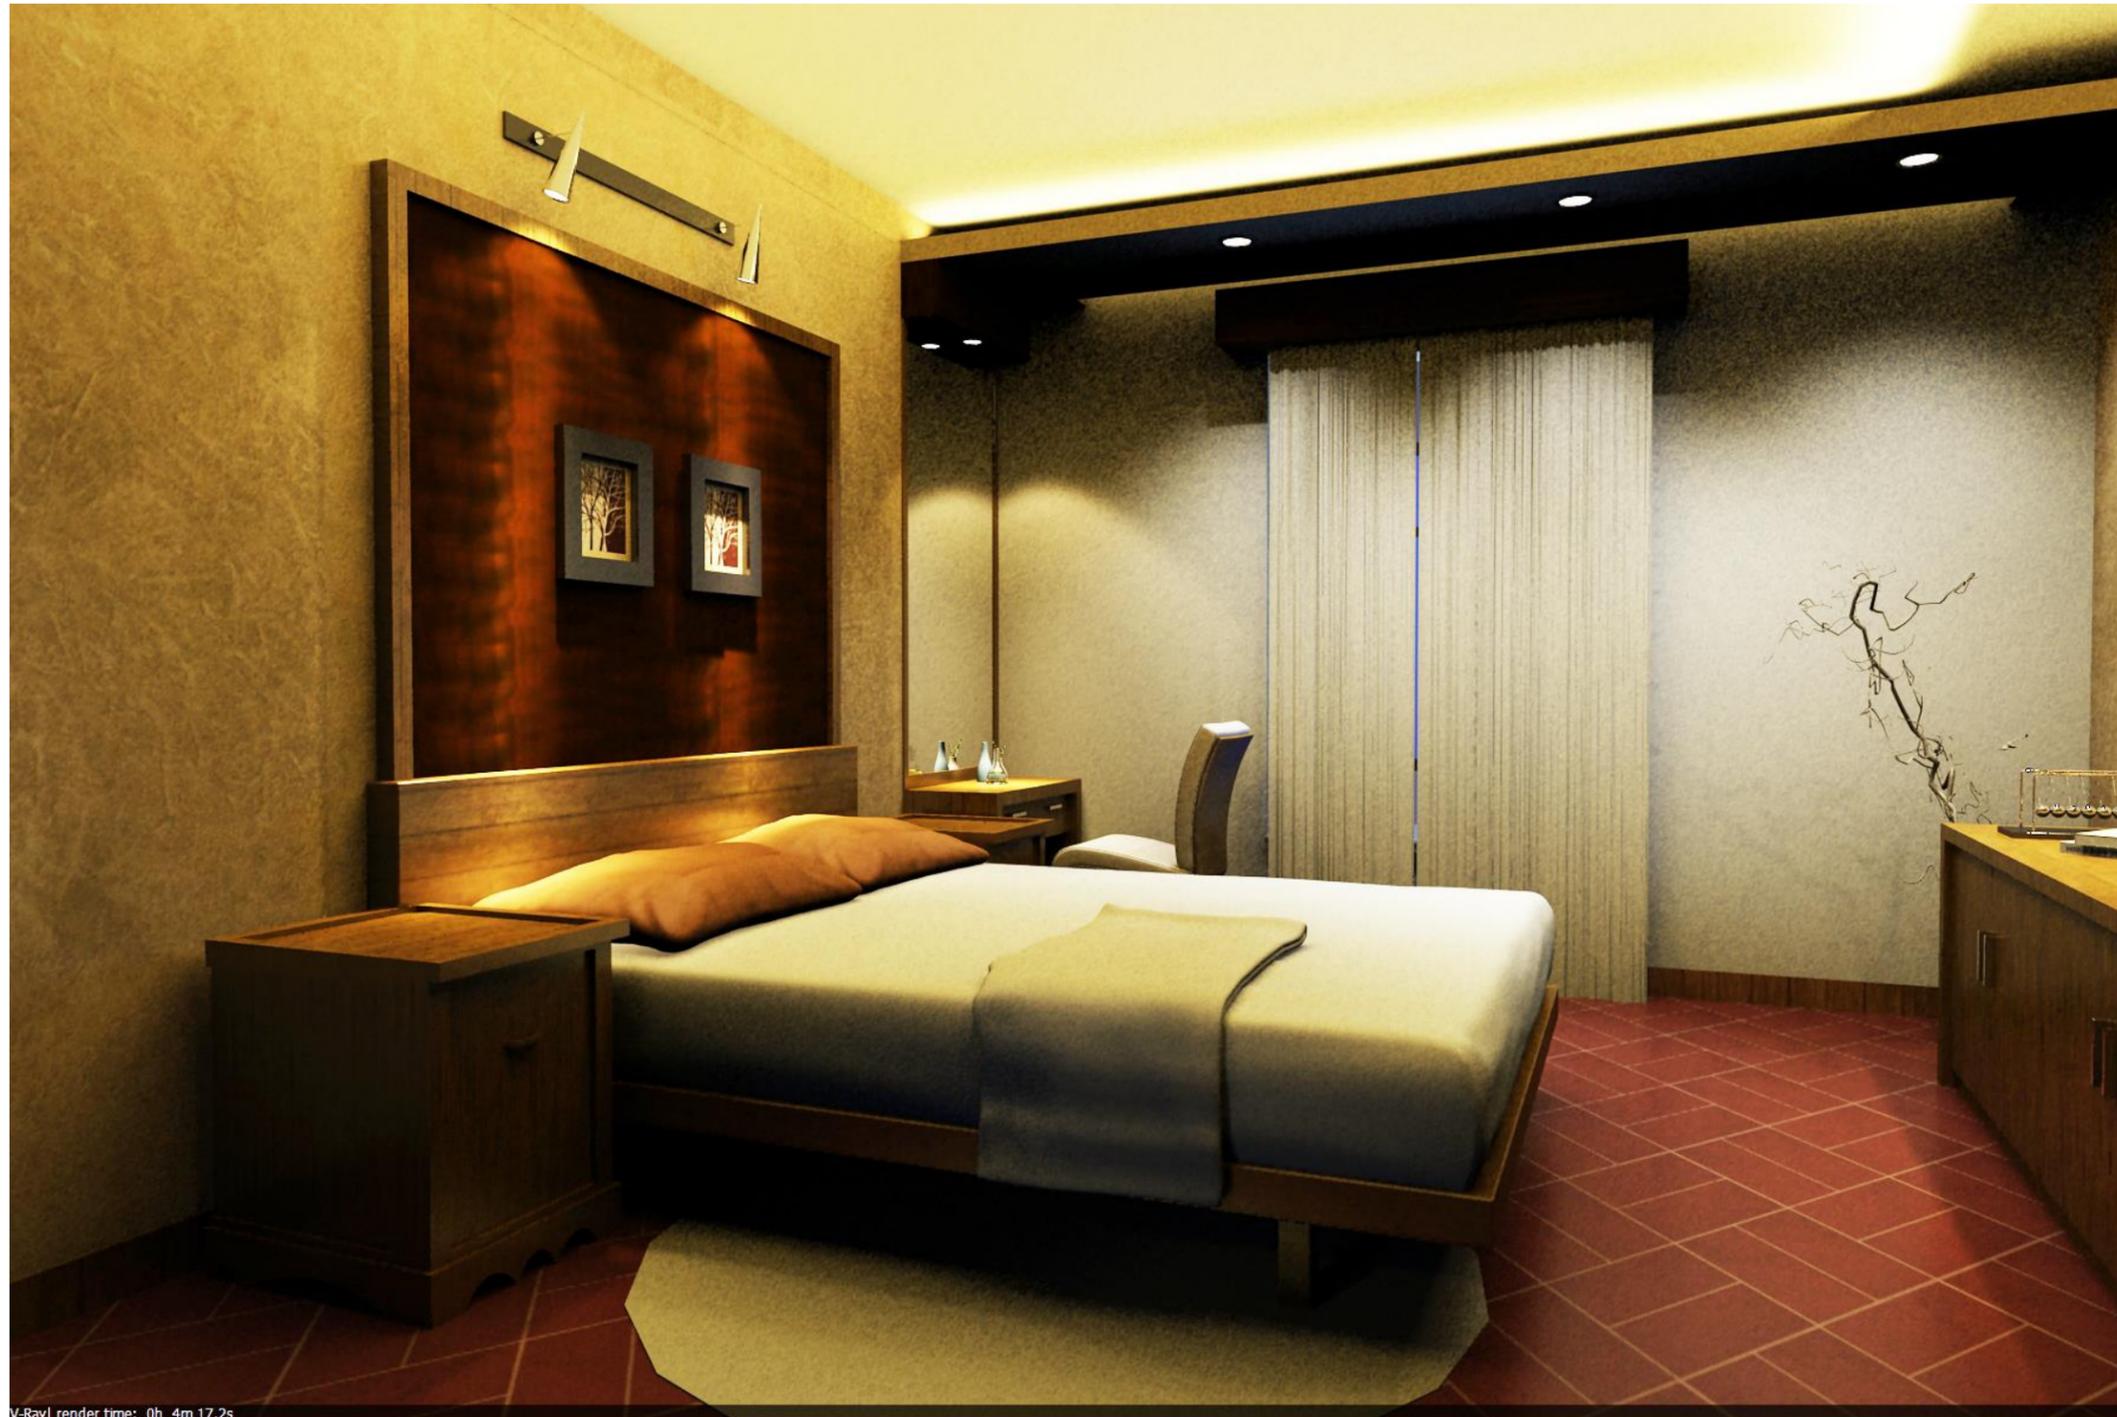
VISTA TÍPICA DE UN DORMITORIO

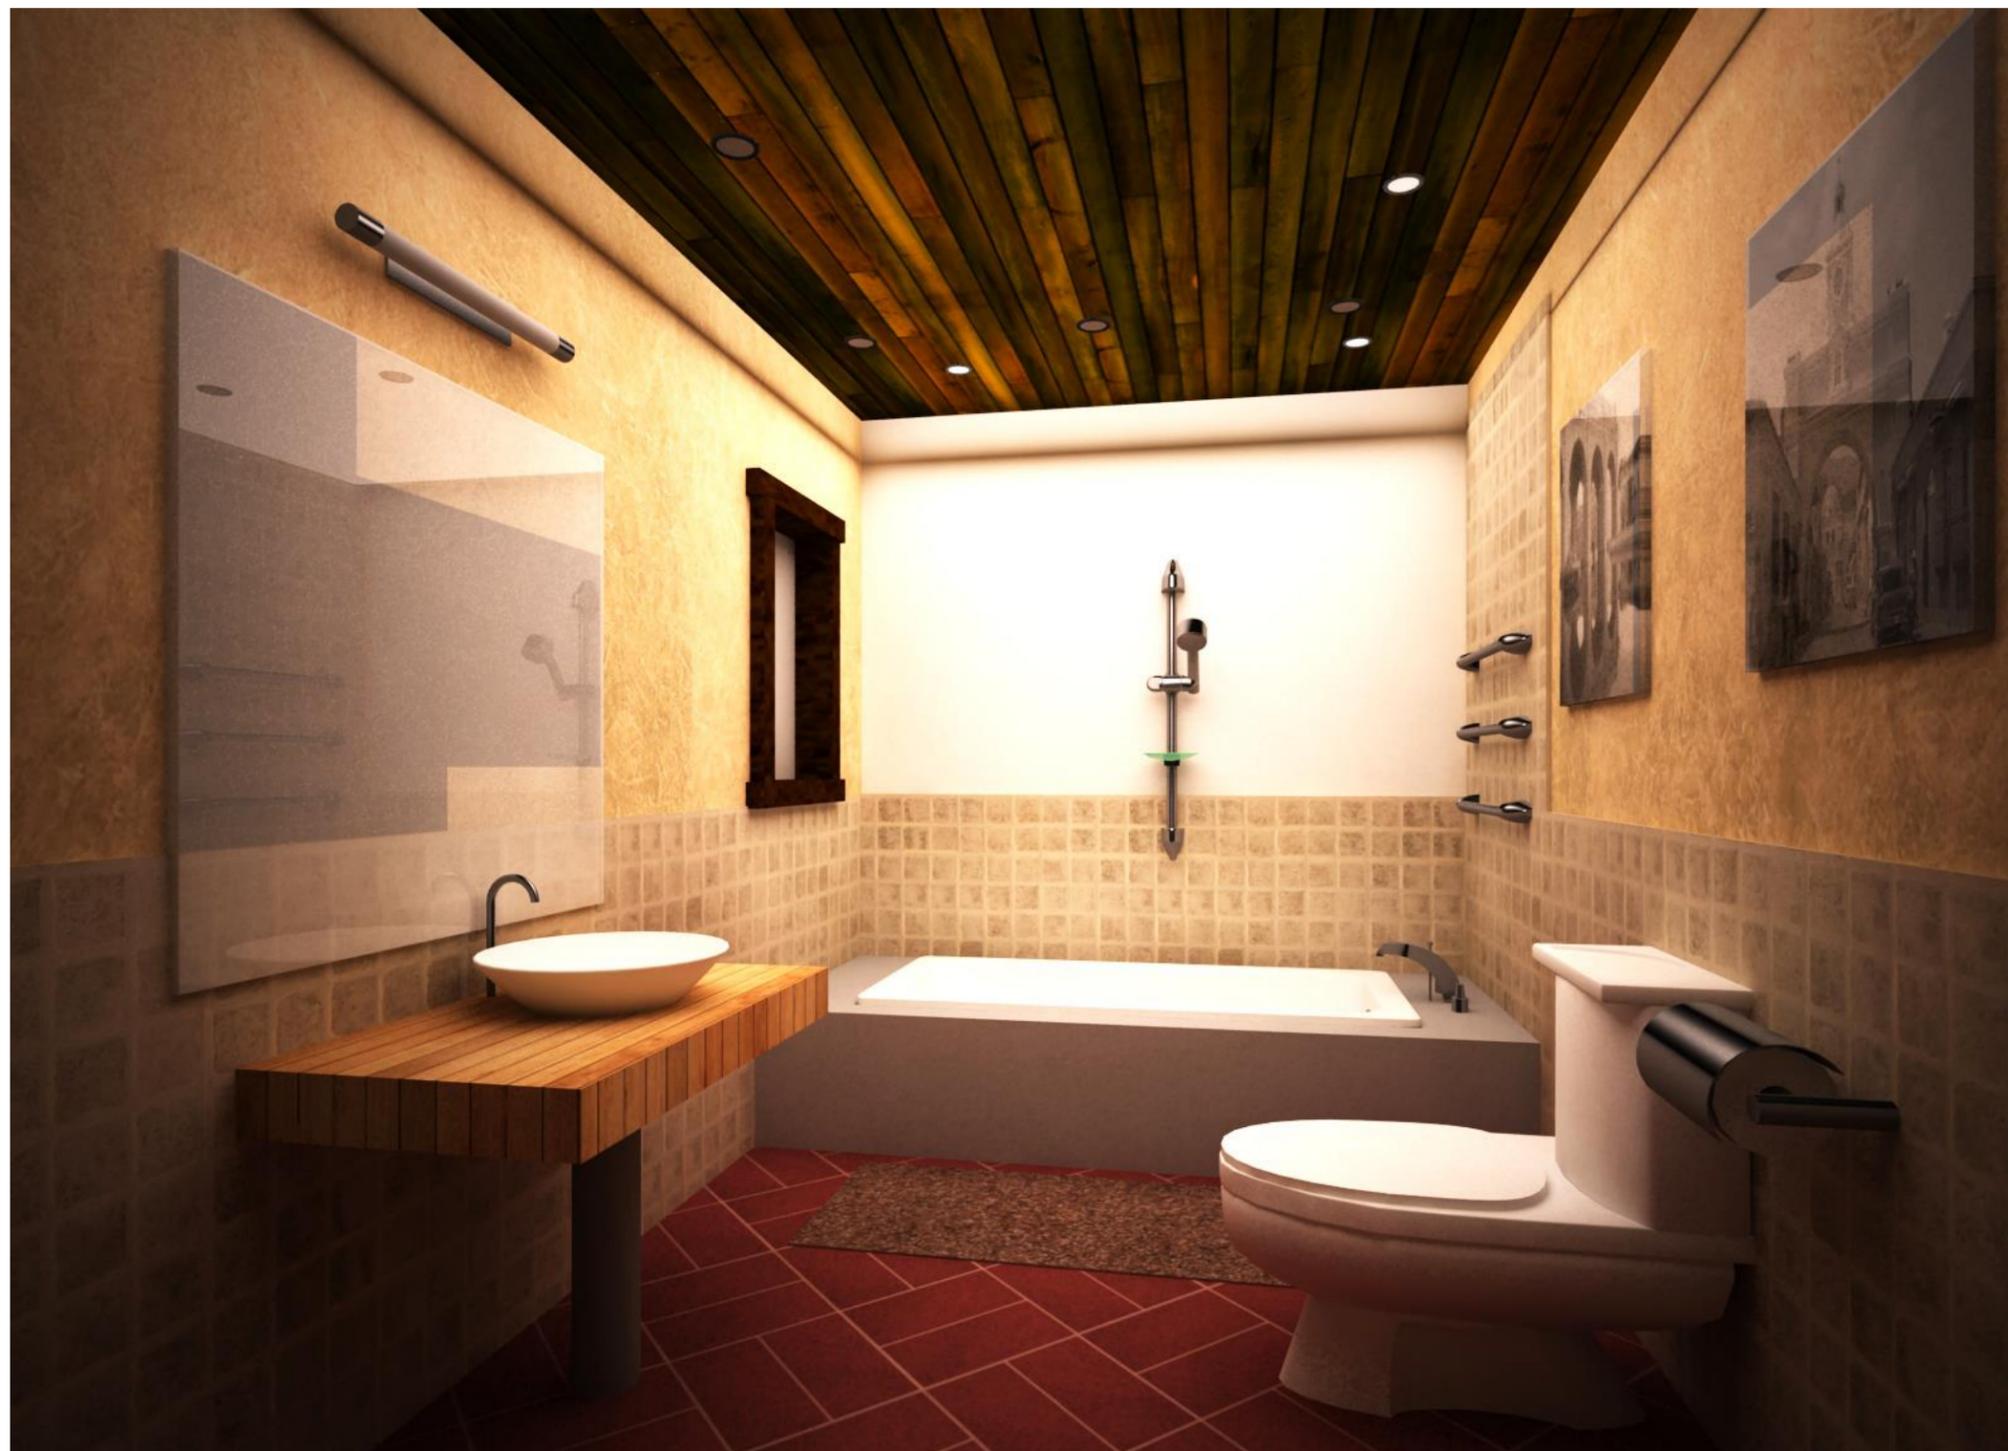
VISTA TÍPICA DE UN BAÑO

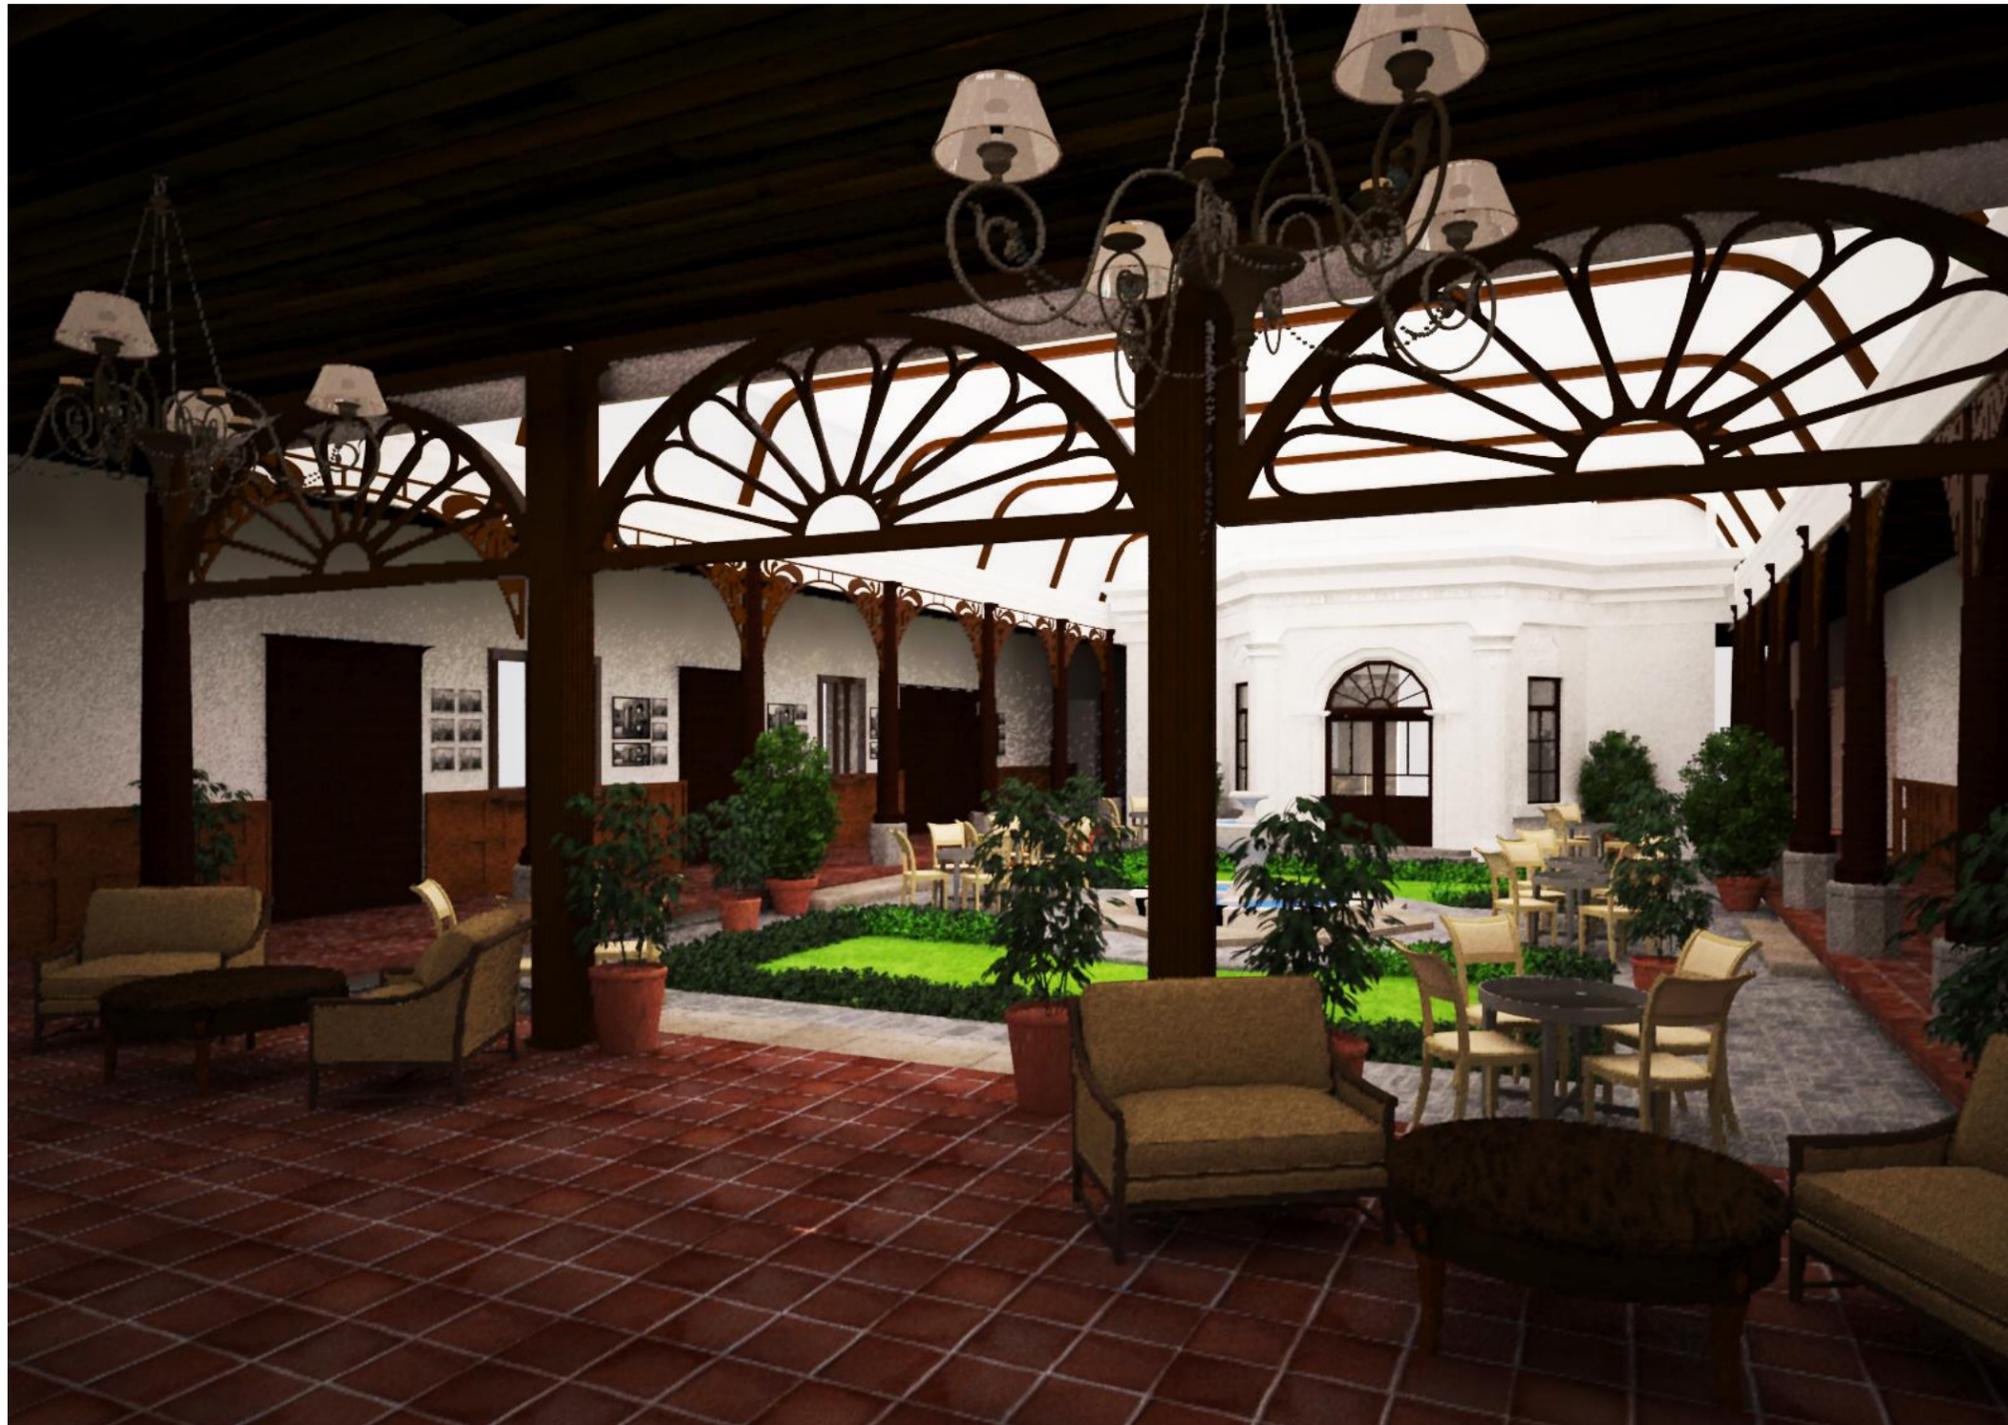
VISTA DEL INGRESO Y CORREDORES

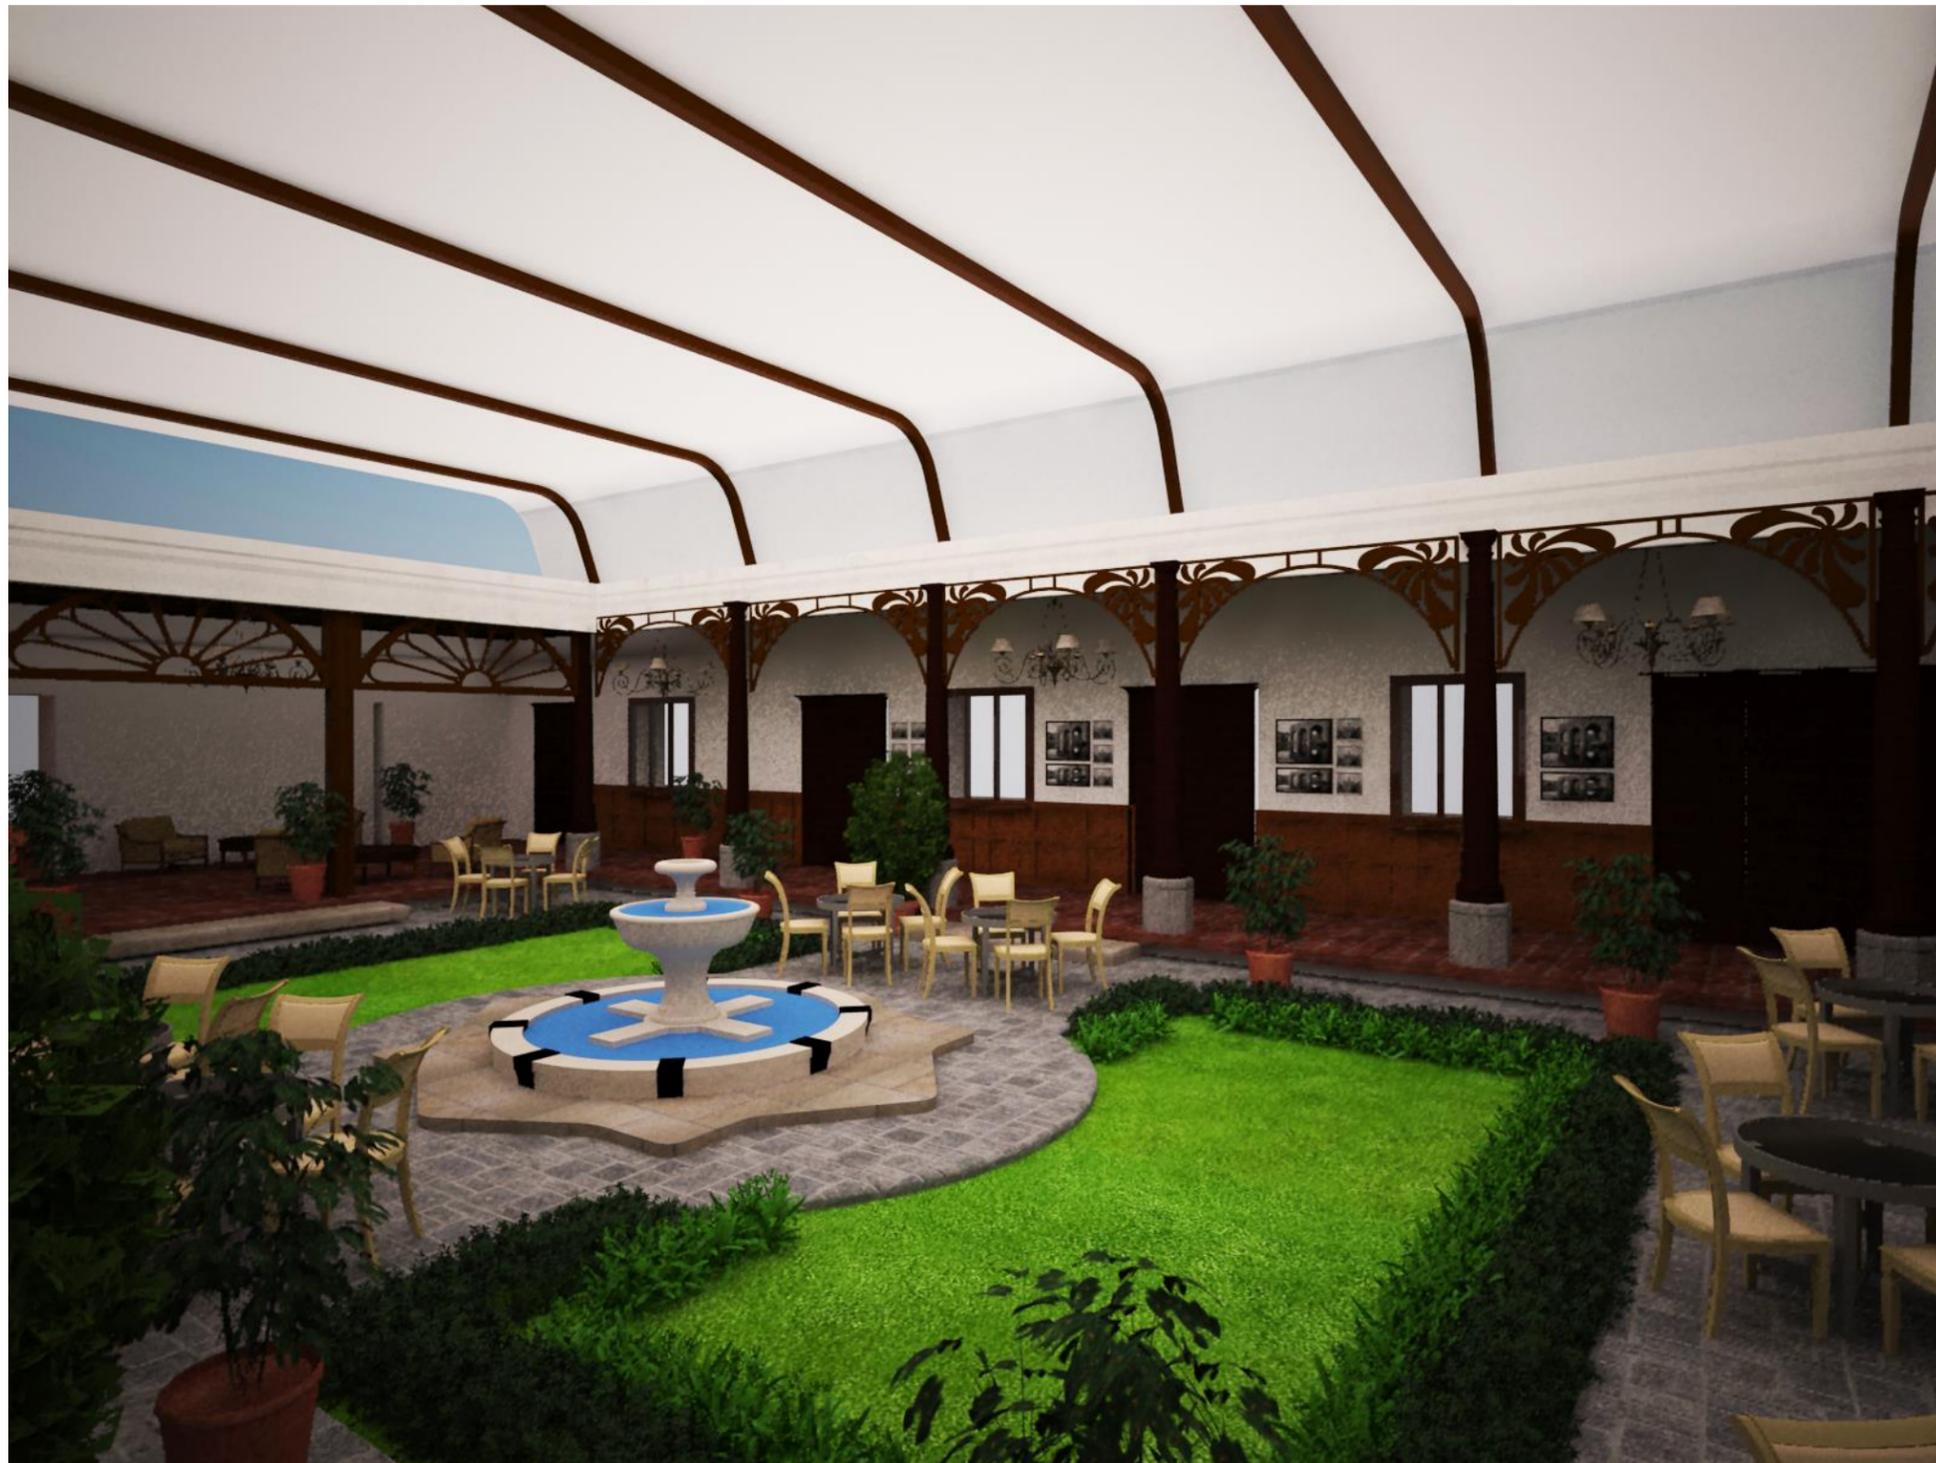
VISTA DEL PATIO CENTRAL
