UNIVERSIDAD RAFAEL LANDÍVAR
FACULTAD DE ARQUITECTURA Y DISEÑO
LICENCIATURA EN ARQUITECTURA

"Hotel Boutique Centro Histórico"
PROYECTO DE GRADO

Proyecto de Grado
en Arquitectura

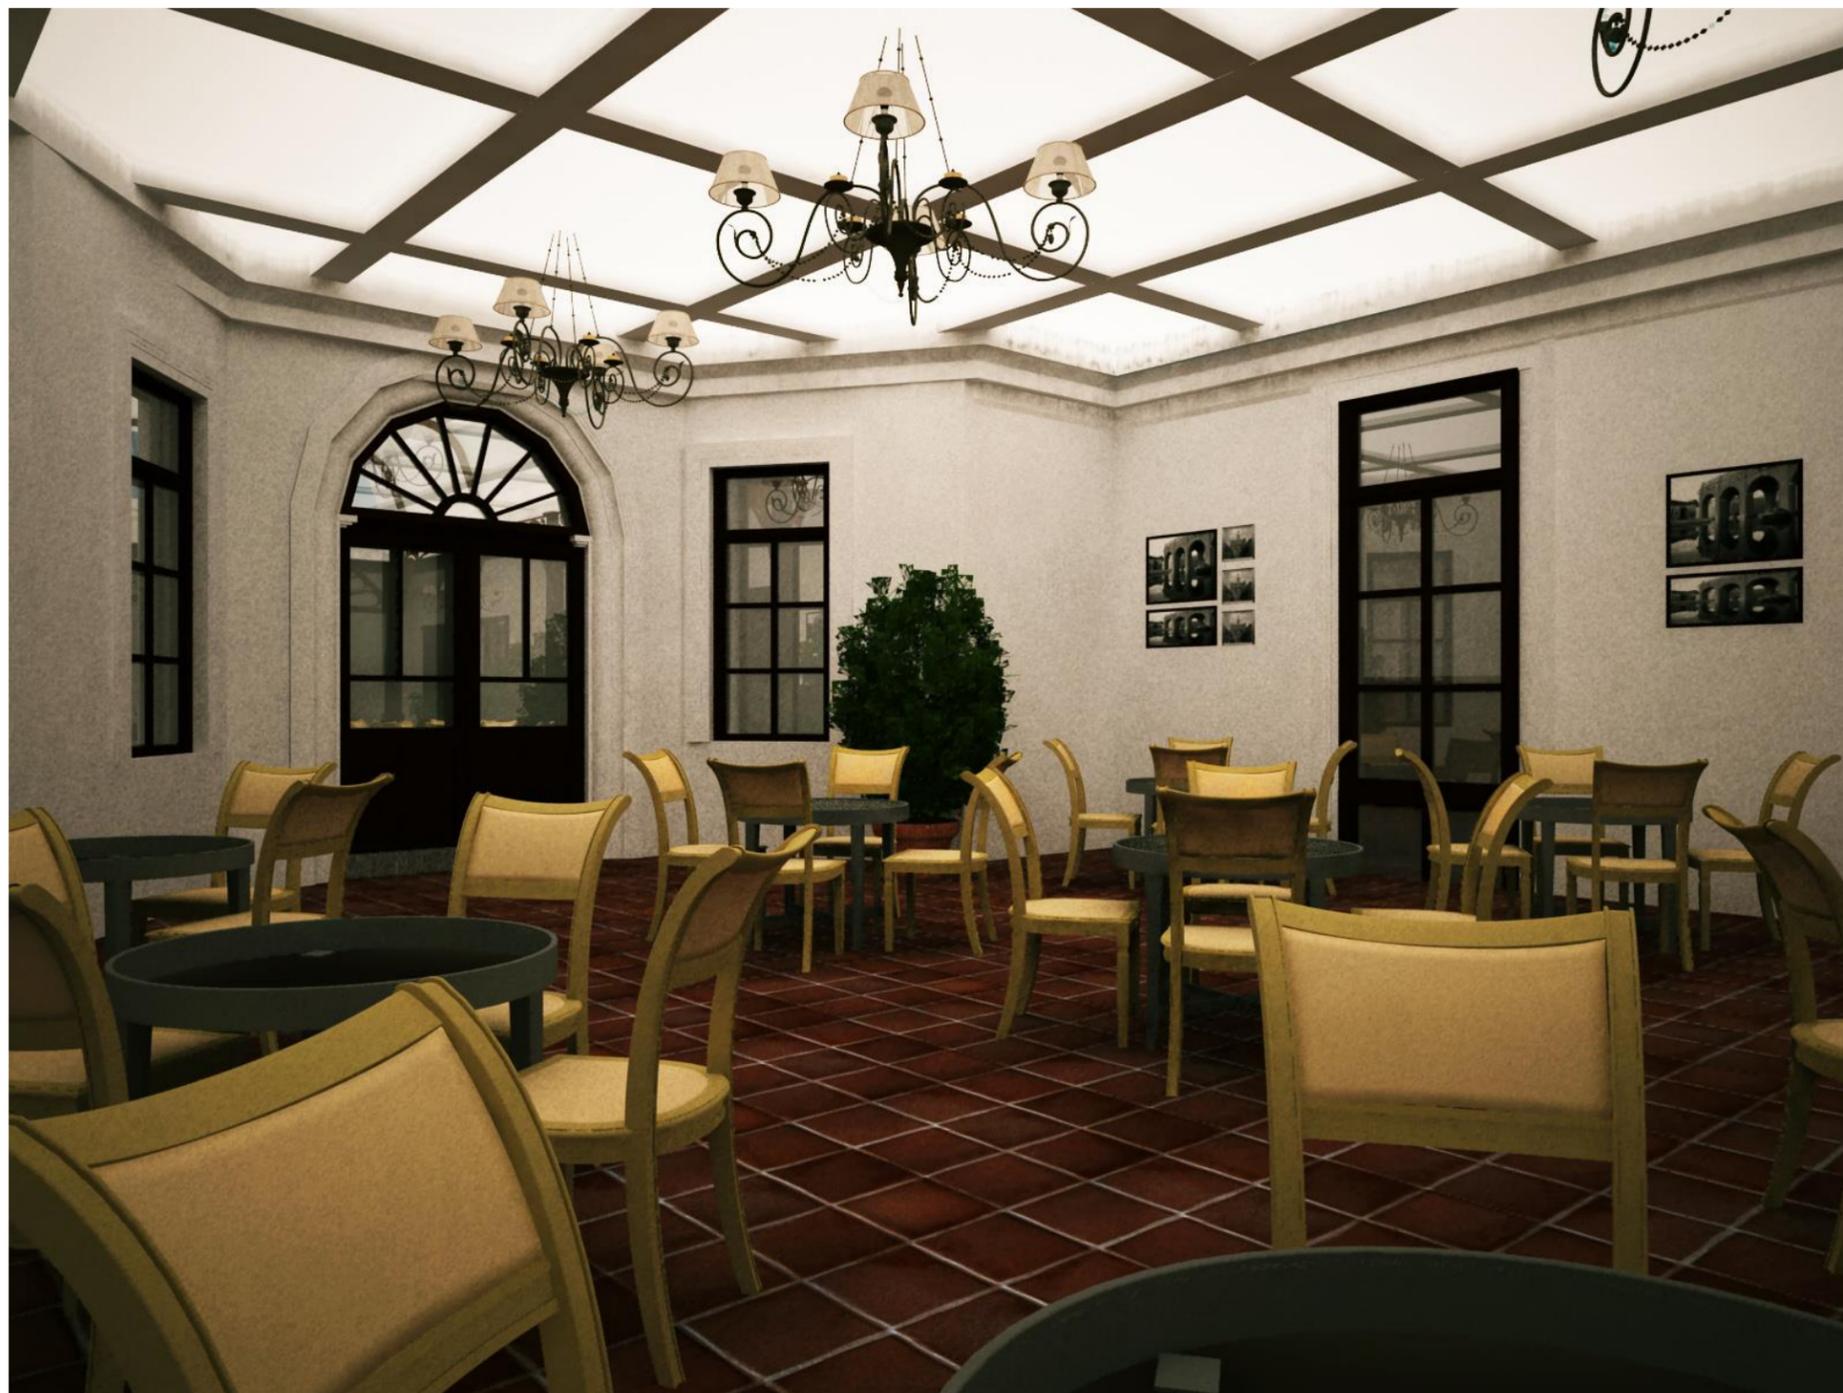
VISTA INTERIOR DEL COMEDOR

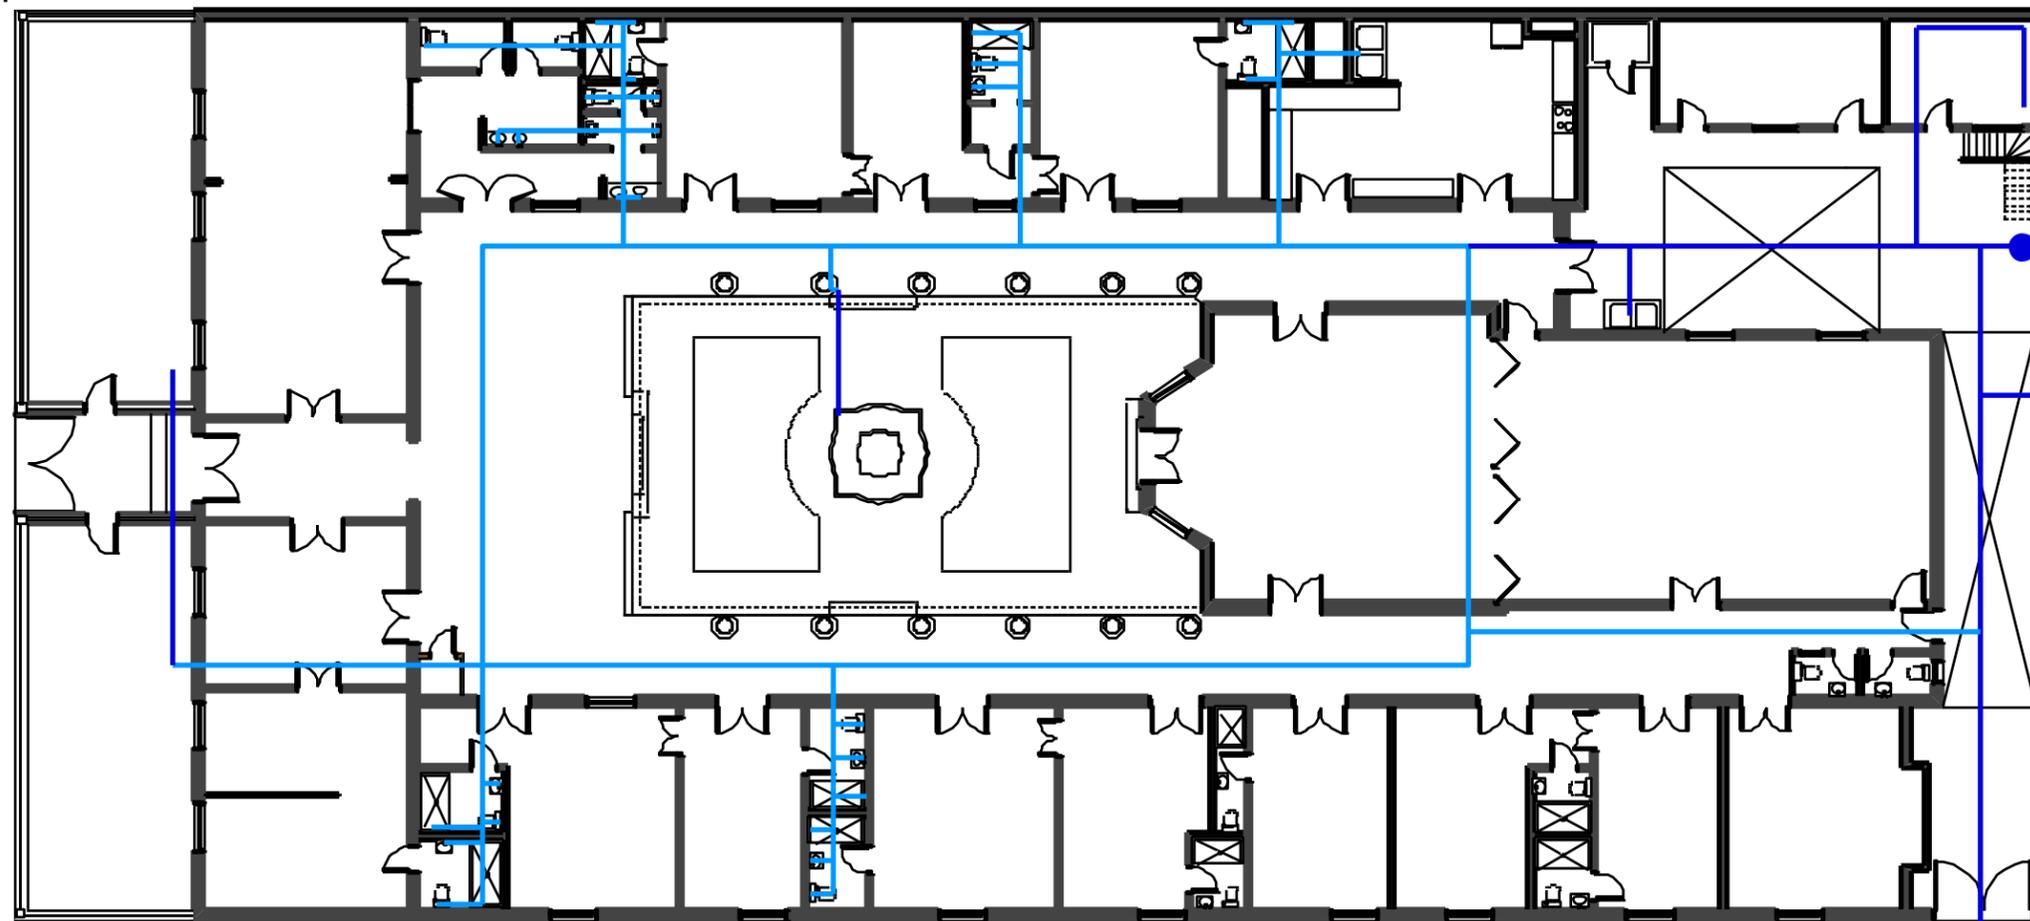
INSTALACIONES DE AGUA POTABLE

Instalaciones actuales

- TUBERÍA EN TAPANCO Y TERRAZA
- TUBERÍA EN PISO

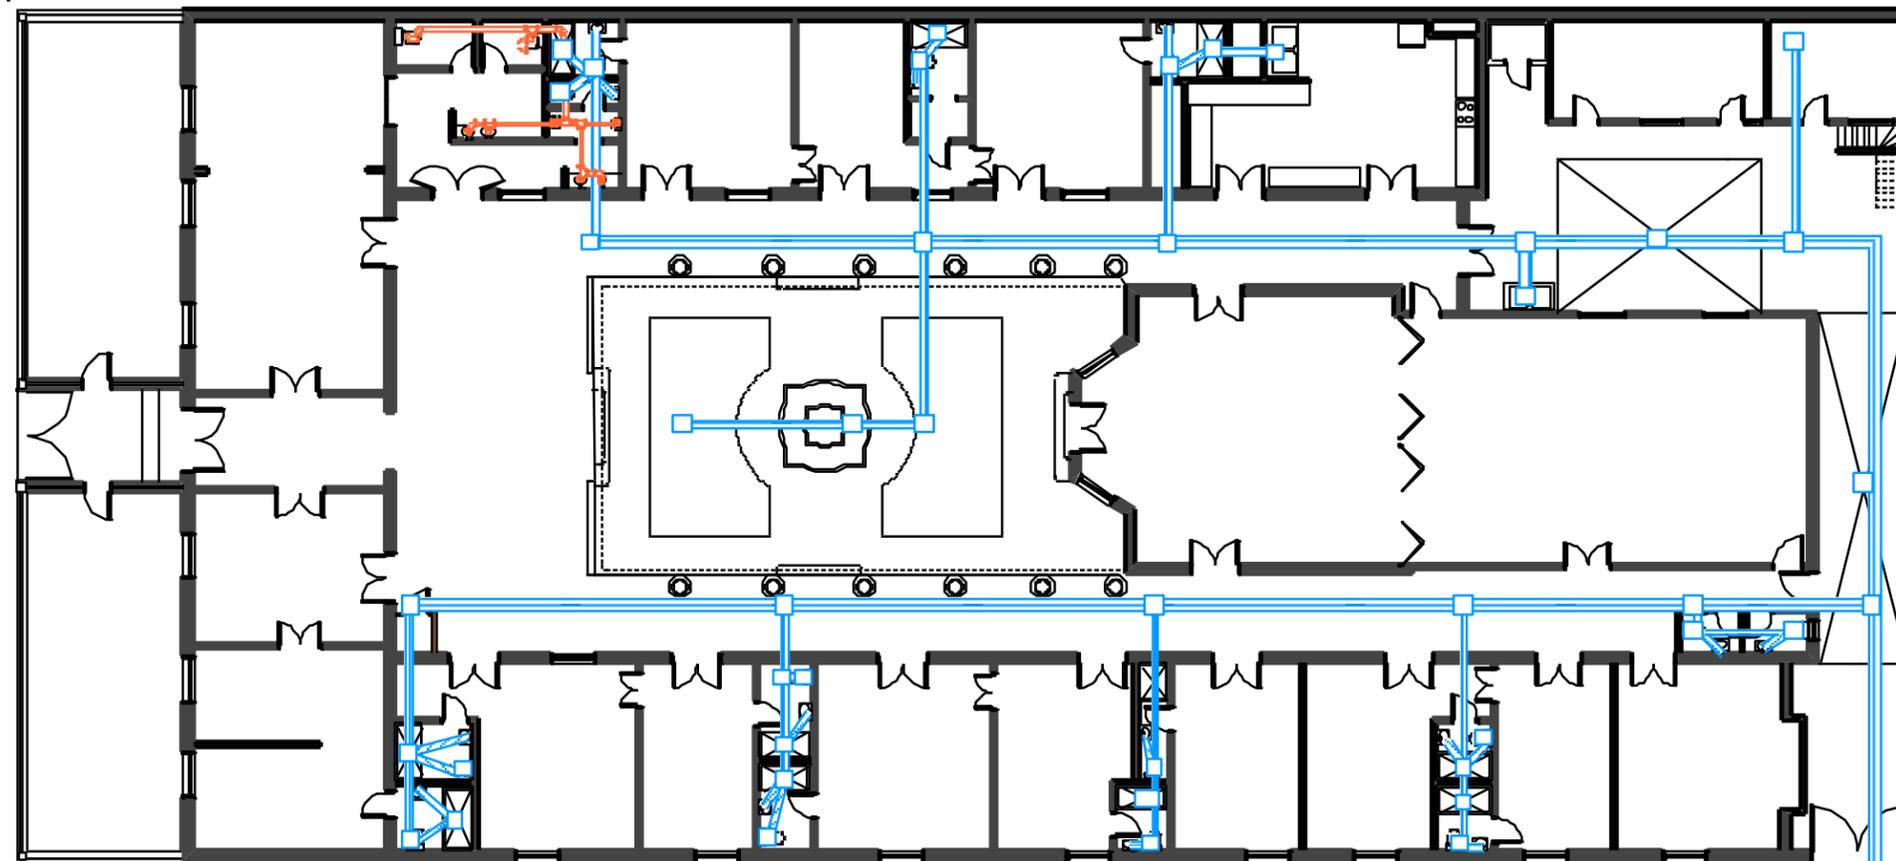
TUBERÍA ORIGINAL
